FICHA DE INVENTARIO Y VALORACIÓN DE BIENES CULTURALES INMUEBLES
USO EXCLUSIVO DEL MINISTERIO DE CULTURA

1. DENOMINACIÓN

| 1.1. Nombre del Bien | CL 9 1 95 | 1.2. Otros nombres | N.A. |

| 3.3. Nomenclatura | CL 9 1 95 | 3.4. Nomenclatura antigua | N.A. |

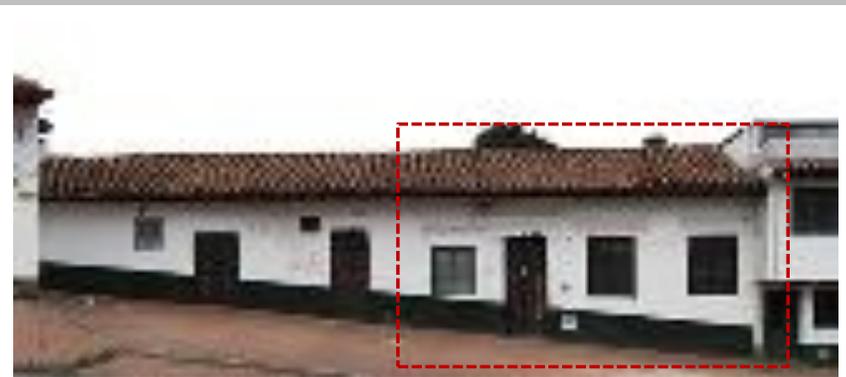
9. FOTOGRAFÍA DEL INMUEBLE

Unidad arquitectónica con los predios 003105004072 y 003105004073. Inmueble de 1 piso paramentado en 3 predios medianeros con forma irregular, cuyas dimensiones sumadas son 19.80 m de frente y 56.43 m de fondo, dando una proporción de 1 a 2.85 veces con frente sobre la calle 9. La ocupación de los predios se realiza a partir de un volumen de cuatro crujías con patio central y un solar. Se accede a la unidad arquitectónica a través de tres puertas: dos están selladas y la restante corresponde al predio 071 y entrega a un zaguán que conecta con la galería del patio central, rodeado de 5 espacios para salón de pintura (uno de ellos, da hacia la calle, y corresponde a los predios 072 y 073), una cocina, unos baños y un depósito. Un circulación lateral de la galería e extiende y remata en el solar. La fachada está resuelta en un cuerpo con zócalo pintado, 3 vanos verticales de acceso (1 de ellos con cornisa superior y dos pilastras, 5 vanos de ventana (3 de las cuales tienen cornisa superior), y remata con un alero de caja sobre canes de madera a la vista. El sistema estructural corresponde a muros de carga en adobe, cubierta a dos aguas con teja de barro y estructura de madera. Los pisos son en baldosín cerámico de gres y cemento, la carpintería es en madera. Las dimensiones del predio 071 son: 7.30 m de frente y 56.43 m de fondo y abarca parte del frente y toda la parte posterior de la unidad.

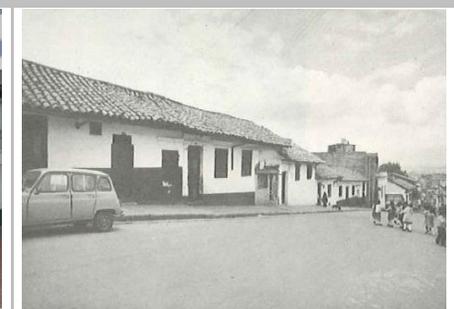
11. FOTOGRAFÍA ANTIGUA

Fuente: Recorridos fotográficos por el centro de Bogotá, Noviembre 1981 - Febrero 1982. Colcultura

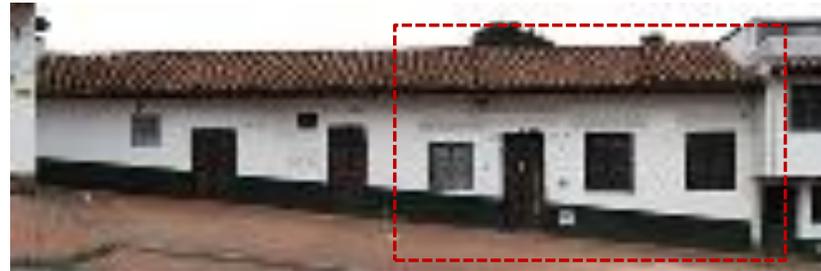
Fachada Norte
Fuente: Equipo Fotografía PEMP Patrimonio Inmueble

Valor histórico: Por su antigüedad, al provenir de finales del siglo XIX, se convierte en un testimonio de los modos constructivos de aquella época y de la tipología de patio central que se observa de manera clara en este inmueble. Aunque presenta múltiples transformaciones espaciales, conservan su tipología y gran parte de los elementos originales de su fachada.
