FICHA DE INVENTARIO Y VALORACIÓN DE BIENES CULTURALES INMUEBLES

1. DENOMINACIÓN				
1.1. Nombre del Bien	CL 9 1 35	1.2. Otros nombres	N.A.	
1.3. Pertenece a valoración colectiva	No	1.4. Nombre	N.A.	
2. CLASIFICACIÓN TIPOLOGICA

3. LOCALIZACIÓN				
3.1. Departamento	Bogotá	3.2. Municipio	Bogotá D.C.	
3.3. Nomenclatura	CL 9 1 35	3.4. Nomenclatura antigua	N.A.	
3.5. Barrio	Egipto	3.6. Código Barrio	003105

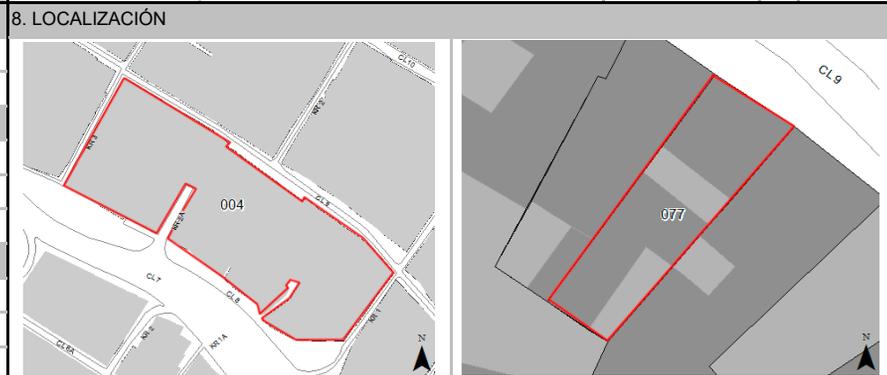
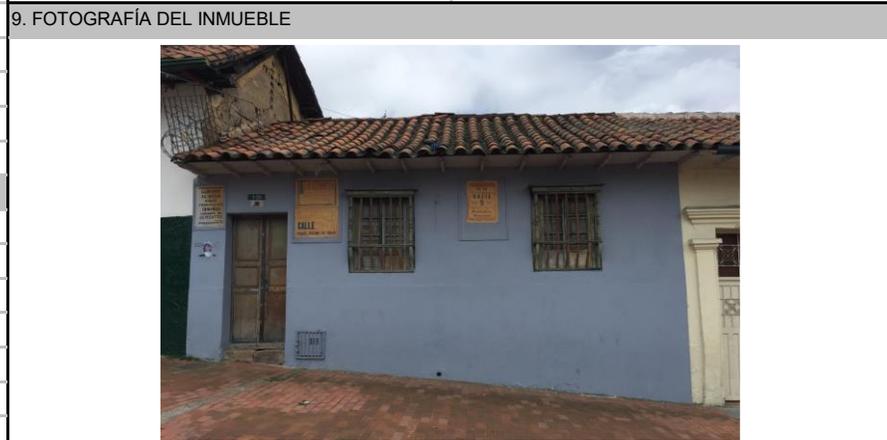
Inmueble de 2 pisos, paramentado en un predio medianero, cuyas dimensiones son 8.4 m de frente sobre la calle 9 y 25.28 m de fondo, dando una proporción de 1 a 3 veces aproximadamente. La ocupación del predio se realiza a partir de un volumen con patio central y un patio lateral. Se accede al inmueble desde la calle 9 a través de una puerta al costado oriental, que da a un zaguán, comunicando al patio central, rodeado por una sala-estudio, una cocina, una alcoba principal con escalera de un tramo y un baño. El corredor lateral continua en forma de L, para conectar con el patio lateral, una escalera de un tramo, un baño, una alcoba, un depósito y un cuarto de ropas. La fachada está resuelta en un cuerpo con un zócalo, 3 vanos verticales (1 de acceso y 2 de ventana del tipo arrodillado y con postigos), y un alero de caja sobre canes de madera a la vista. El sistema estructural responde a muros de carga y la cubierta es a dos aguas con teja de barro. La carpintería es en madera, y reja en madera torneada.

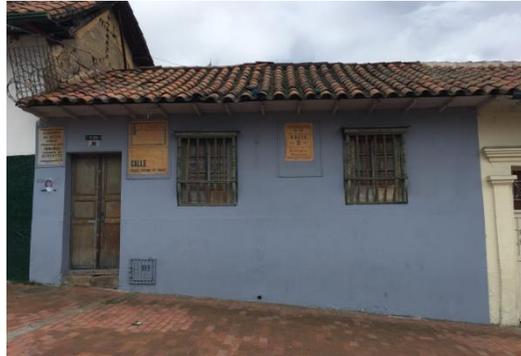
Fachada Norte

Valor estético: De acuerdo con lo descrito y su valoración histórica, el inmueble puede leerse de forma integral a pesar de sus modificaciones. El inmueble hace parte y ayuda a consolidar un perfil urbano específico de esta parte de la ciudad. También, se convierte en un buen ejemplo de la tipología de patios intermedios y destaca por los colores de su fachada. Conserva sus materiales y lenguaje tradicional constructivo, propios del periodo al que corresponde.
