### FICHA DE INVENTARIO Y VALORACIÓN DE BIENES CULTURALES INMUEBLES

1.1. Nombre del Bien	KR 1 8 55	1.2. Otros nombres	N.A.
1.3. Pertenece a valoración colectiva	No	1.4. Nombre	N.A.

3.1. Departamento	Bogotá	3.2. Municipio	Bogotá D.C.
3.3. Nomenclatura	KR 1 8 55	3.4. Nomenclatura antigua	N.A.
3.5. Barrio	Egipto	3.6. Código Barrio	003105
3.7. Dentro de sector urbano histórico	Si	3.8. Nombre sector urbano	Sector Urbano Antiguo
3.9. No. de manzana	004	3.10. No. de predio	080
3.11. CHIP	AAA0030KTHY	3.12. Localidad	Candelaria
3.13. Dentro de perímetro urbano	Si	3.14. UPZ	94
3.15. Nombre UPZ	Candelaria

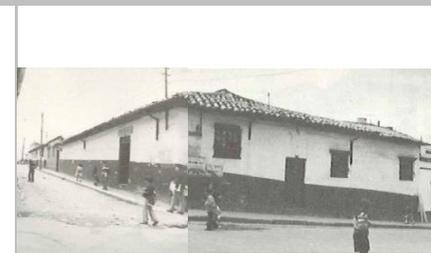
#### 11. FOTOGRAFÍA ANTIGUA

Fuente: Recorridos fotograficos por el centro de Bogotá, Noviembre 1981 - Febrero 1982. Colcultura

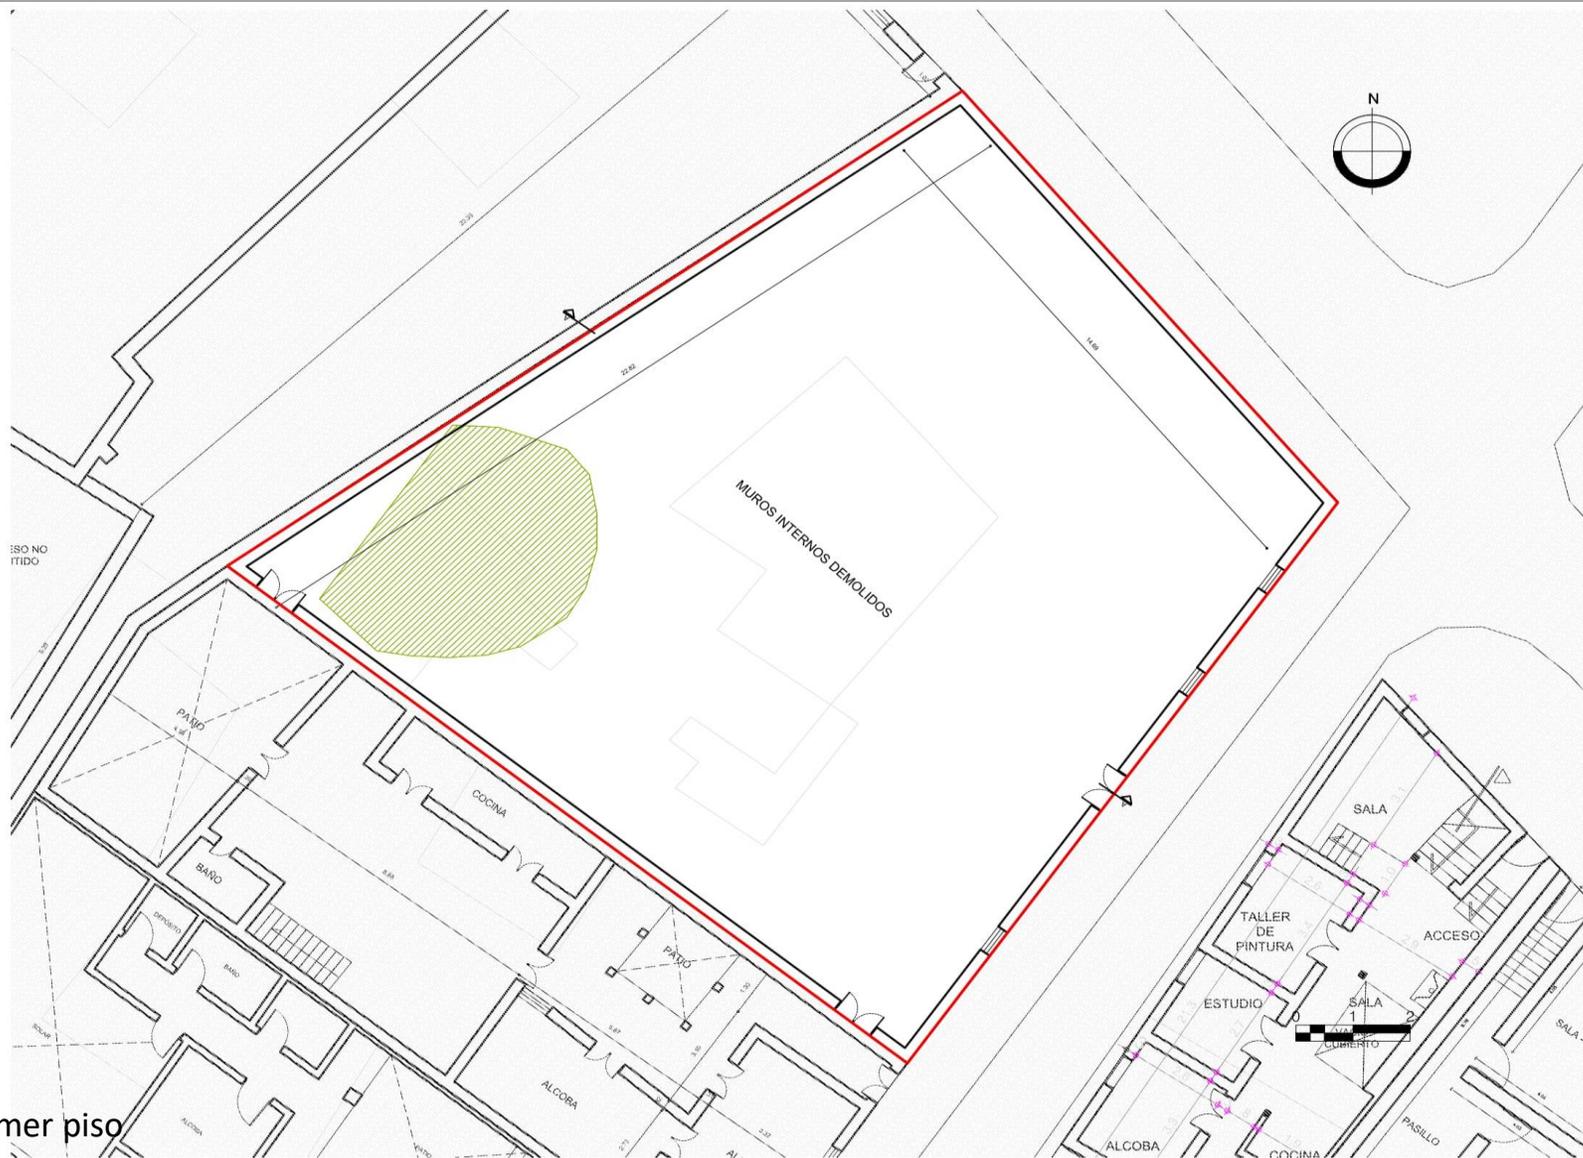
Planta primer piso

<b>14. DESCRIPCIÓN</b>
Inmueble demolido, que solo conserva su muro de fachada y cubierta, de 1 piso de altura, cuyas dimensiones son: de frente sobre la carrera 1 por 19.4 m de fondo y 15.2 m de fondo, dando una proporción de 1 a 1.27 veces aproximadamente. La ocupación del predio se reduce únicamente al muro de fachada, en el cual aún se pueden observar algunos elementos del periodo como las ventanas y zócalo. El sistema estructural original respondió a muros de carga en adobe, el cual se puede observar en el muro de fachada ya mencionado.
