FICHA DE INVENTARIO Y VALORACIÓN DE BIENES CULTURALES INMUEBLES

1.1. Nombre del Bien	KR 1 8 33	1.2. Otros nombres	N.A.
1.3. Pertenece a valoración colectiva	No	1.4. Nombre	N.A.

3.1. Departamento	Bogotá	3.2. Municipio	Bogotá D.C.
3.3. Nomenclatura	KR 1 8 33	3.4. Nomenclatura antigua	N.A.
3.5. Barrio	Egipto	3.6. Código Barrio	003105
3.7. Dentro de sector urbano histórico	Si	3.8. Nombre sector urbano	Sector Urbano Antiguo
3.9. No. de manzana	004	3.10. No. de predio	082
3.11. CHIP	AAA0030KTKL	3.12. Localidad	Candelaria
3.13. Dentro de perímetro urbano	Si	3.14. UPZ	94
3.15. Nombre UPZ	Candelaria

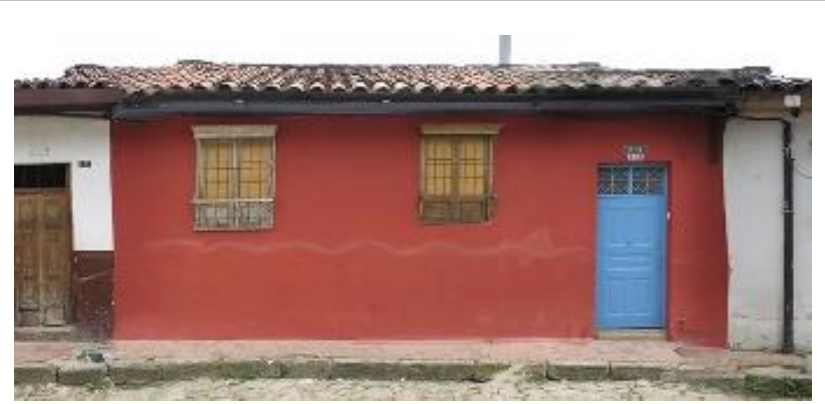
9. FOTOGRAFÍA DEL INMUEBLE

14. DESCRIPCIÓN	
<p>Inmueble de 1 piso, paramentado en un predio medianero con forma rectangular, cuyas dimensiones son 8.54 m de frente sobre la carrera 1 y 23.25 m de fondo, dando una proporción de 1 a 2.72 veces aproximadamente. La ocupación del predio se realiza a partir de un volumen con un patio lateral y un solar con forma en L. No se tuvo acceso, pero la información de planimetría fue en base a revisión documental. Se accede al inmueble desde la carrera primera a través de una puerta, localizada al costado norte, la cual se pasa a un zaguán que conduce al patio lateral y una galería perimetral que conecta con una sala, un comedor, una cocina, dos alcobas y dos baños. Para llegar al solar, hay un corredor lateral de sale del centro del patio. La fachada está resuelta en un cuerpo con 3 vanos verticales (1 de acceso y 2 de ventana con cornisa superior y postigos), y un alero sobre canes de madera a la vista. El sistema estructural son muros de carga y cubierta es a dos aguas con teja de barro. La carpintería de ventana es en madera y de puerta, metálica.</p>

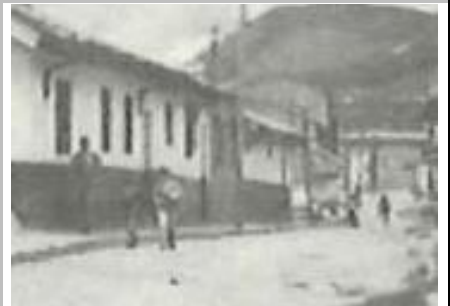
10. FOTOGRAFÍA DEL CONTEXTO **11. FOTOGRAFÍA ANTIGUA**

Fuente: Recorridos fotograficos por el centro de Bogotá, Noviembre 1981 - Febrero 1982. Colcultura
