FICHA DE INVENTARIO Y VALORACIÓN DE BIENES CULTURALES INMUEBLES

1. DENOMINACIÓN				
1.1. Nombre del Bien	KR 1 8 23	1.2. Otros nombres	N.A.	
1.3. Pertenece a valoración colectiva	No	1.4. Nombre	N.A.	
2. CLASIFICACIÓN TIPOLOGICA

3. LOCALIZACIÓN				
3.1. Departamento	Bogotá	3.2. Municipio	Bogotá D.C.	
3.3. Nomenclatura	KR 1 8 23	3.4. Nomenclatura antigua	N.A.	
3.5. Barrio	Egipto	3.6. Código Barrio	003105

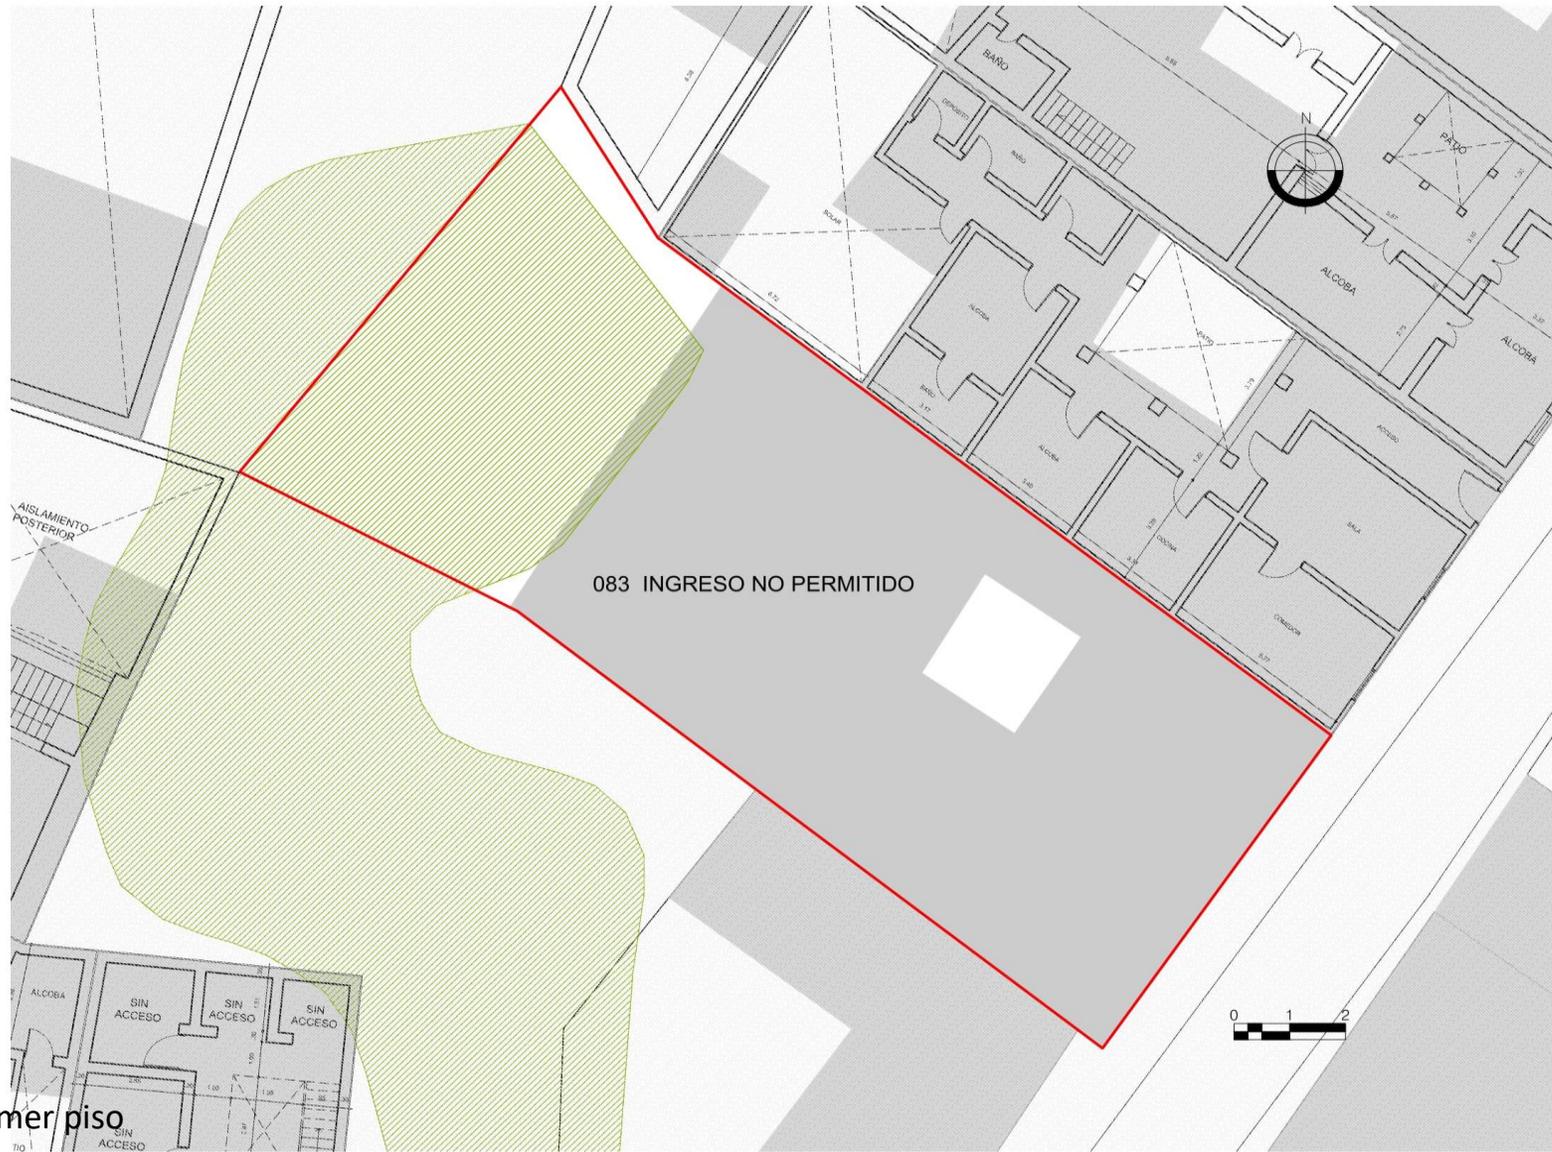
Planta primer piso

14. DESCRIPCIÓN
Inmueble de 1 piso, paramentado en un predio medianero con forma irregular, cuyas dimensiones son 10.75 m de frente sobre la carrera 1 y 27.88 m de fondo, dando una proporción de 1 a 2.59 veces aproximadamente. La ocupación del predio se realiza a partir de un volumen con patio lateral y un solar. No hubo ingreso permitido, por ende, la descripción se hace en base a fotografía de fachada y aerofotografías. La fachada está resuelta en un cuerpo con zócalo pintado y en alto relieve, 5 vanos verticales (1 de acceso y 4 de ventana con cornisa superior en madera y postigos), y un alero de caja. El sistema estructural responde a muros de carga y la cubierta es a dos aguas en teja de barro.

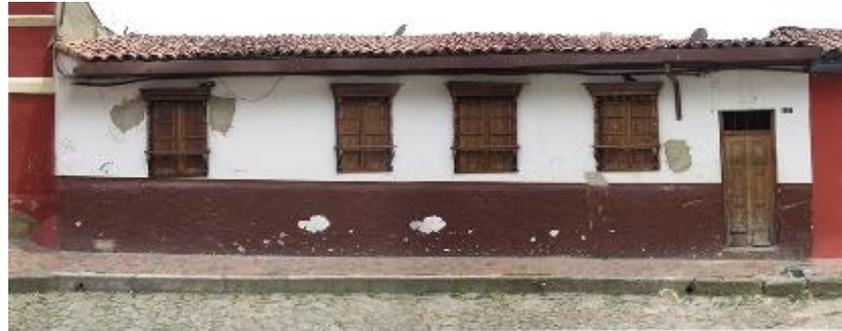
Fachada Oriental

Valor estético: De acuerdo con lo descrito y su valoración histórica, el inmueble puede leerse de forma integral a pesar de sus modificaciones. Además del alto grado de conservación de la tipología y, en sí, de la estructura formal del inmueble. Evidencia el uso de nuevas carpinterías en sus vanos de fachada, la cual puede leerse como parte del perfil urbano característico de un piso, en este sector del centro histórico de la ciudad.
