FICHA DE INVENTARIO Y VALORACIÓN DE BIENES CULTURALES INMUEBLES
USO EXCLUSIVO DEL MINISTERIO DE CULTURA

1.1. Nombre del Bien	CL 11 20	1.2. Otros nombres	N.A.
1.3. Pertenece a valoración colectiva	No	1.4. Nombre	N.A.

PEMP
Plan Especial de
Manejo y Protección
Centro Histórico de Bogotá
Instituto Distrital de Patrimonio Cultural

Código de identificación	Hoja 1
003105006003	de 5

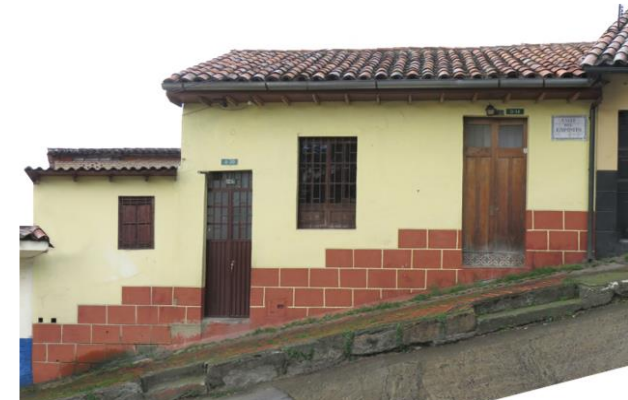
9. FOTOGRAFÍA DEL INMUEBLE

Inmueble de 1 piso paramentado en un predio medianero con forma irregular, cuyas dimensiones son: frente de 9.42 m y fondo de 10.75 m, logrando una proporción de 1 a 1.1 veces aproximadamente, con frente sobre la Calle 11. La ocupación del predio es total a través de un volumen. Se accede a la edificación a través de un vano central que entrega a una sala comedor. El primer piso cuenta además con 3 habitaciones, un baño y una cocina. La fachada constan de 1 cuerpo escalonado por la inclinación del terreno, cuenta con alero con canes de madera a la vista y canal metálica, vanos de acento vertical y zócalo de pintura escalonado con dilataciones horizontales y verticales con imitación a sillares. Cuenta con 2 vanos de acceso con escalones de ascenso y 2 vanos de ventana de acento vertical. Su cubierta es a 2 aguas en teja de barro. Los muros cuentan con revestimiento de pañete y pintura, la carpintería es de madera en la puerta principal y ventanas de fachada, y carpintería metálica en puerta lateral izquierda.

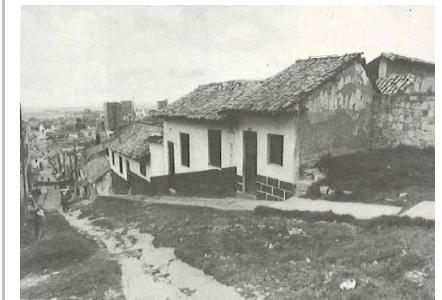
10. FOTOGRAFÍA DEL CONTEXTO
11. FOTOGRAFÍA ANTIGUA

Fuente: Recorridos fotográficos por el centro de Bogotá, Noviembre 1981 - Febrero 1982. Colcultura

Inmueble construido a principios del siglo XX en el periodo republicano. Mantiene su uso original residencial. Su propietario actual es Paulina salcedo. No se conocen datos de su diseñador o el constructor. Aunque se conserva la construcción original, según aerofotografías históricas, esta contaba con un patio lateral que hoy se encuentra cubierto y posee otro uso. No presenta solicitudes de intervención y no hay antecedentes de archivo.

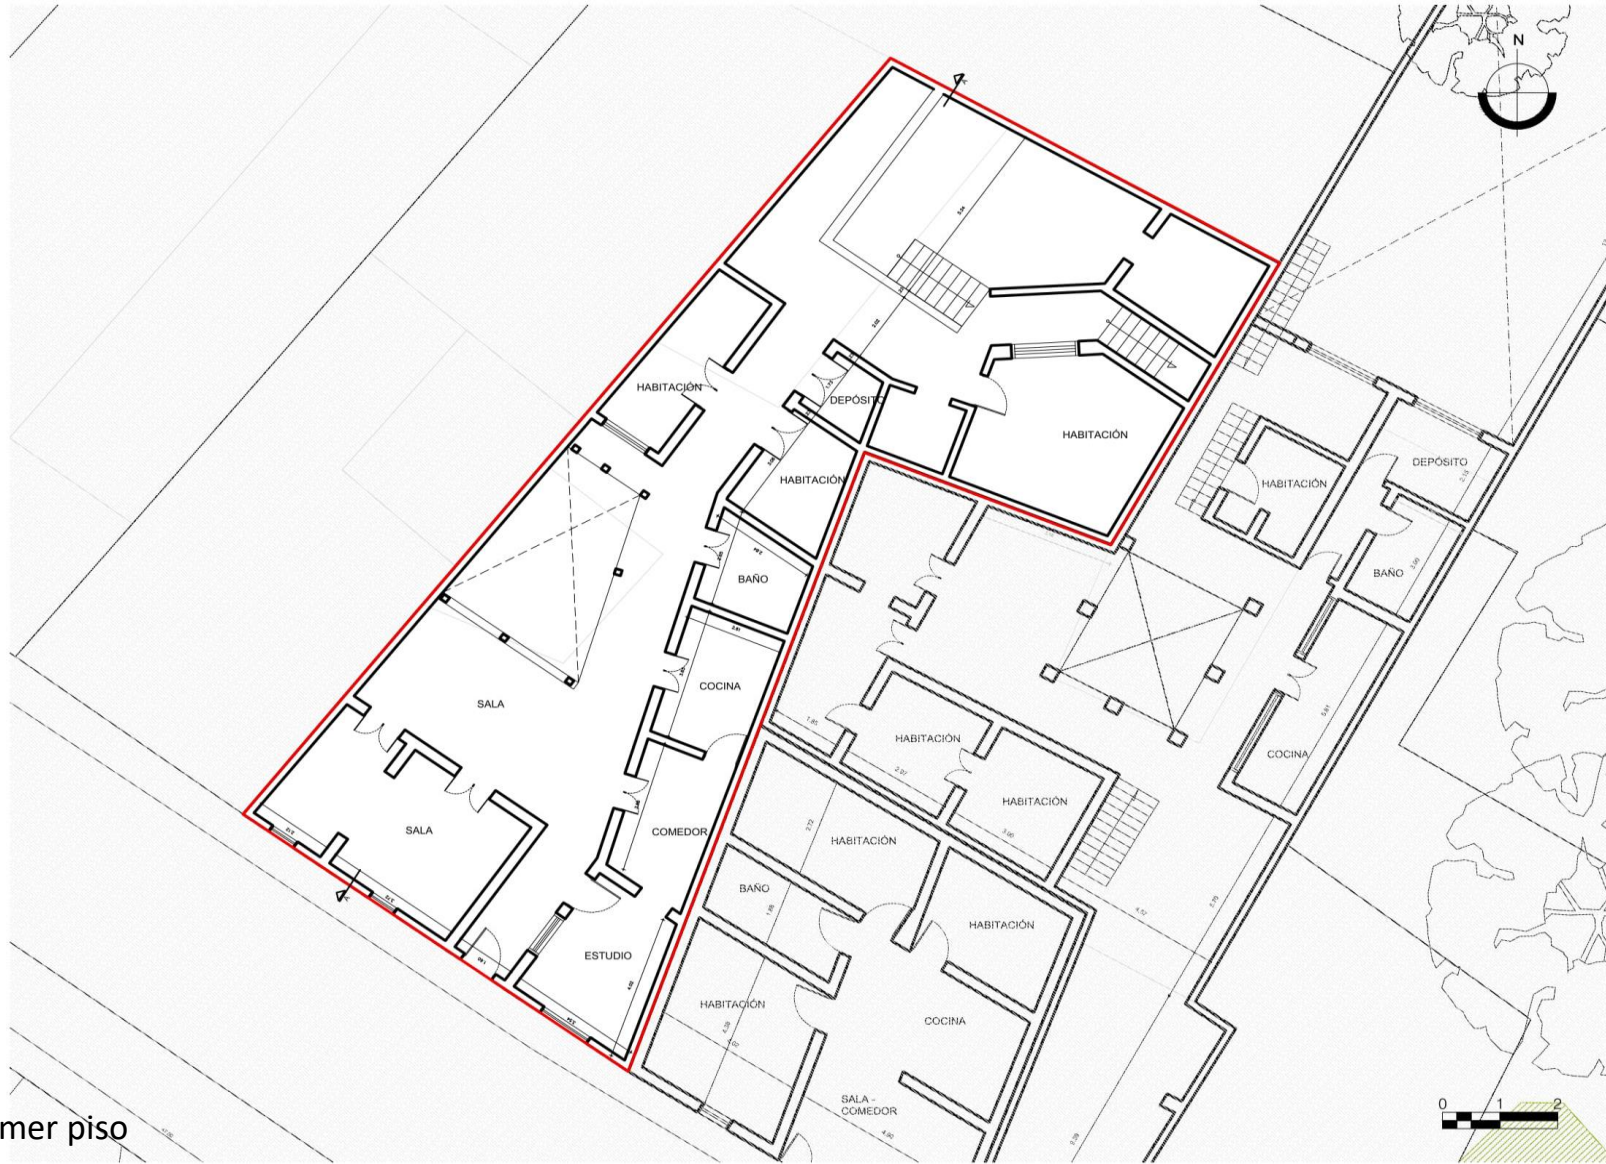
18. PLANIMETRÍA (PLANTA ARQUITECTÓNICA)

Planta primer piso

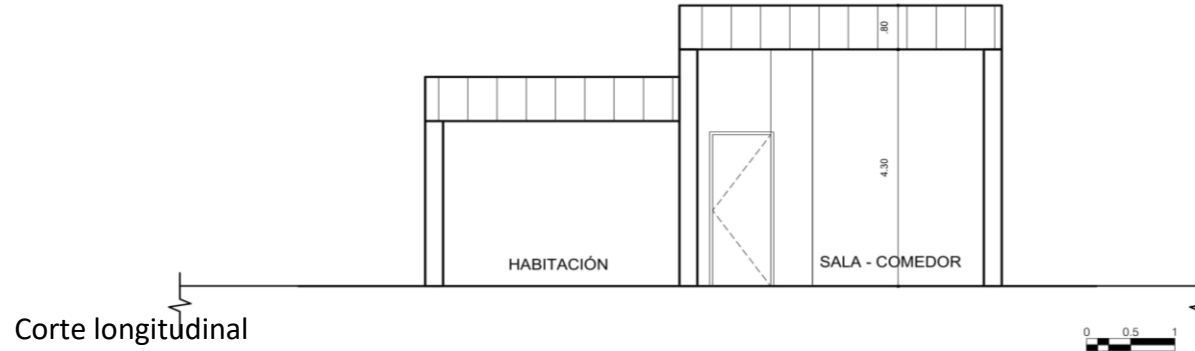
19. PLANIMETRÍA (FACHADA, CORTE)

Fachada Sur
