FICHA DE INVENTARIO Y VALORACIÓN DE BIENES CULTURALES INMUEBLES

1.1. Nombre del Bien	CL 11 1 6	1.2. Otros nombres	N.A.
1.3. Pertenece a valoración colectiva	No	1.4. Nombre	N.A.

3.1. Departamento	Bogotá	3.2. Municipio	Bogotá D.C.
3.3. Nomenclatura	CL 11 1 6	3.4. Nomenclatura antigua	N.A.
3.5. Barrio	Egipto	3.6. Código Barrio	003105
3.7. Dentro de sector urbano histórico	Si	3.8. Nombre sector urbano	Sector Urbano Antiguo
3.9. No. de manzana	006	3.10. No. de predio	017
3.11. CHIP	AAA0030KUSY	3.12. Localidad	Candelaria
3.13. Dentro de perímetro urbano	Si	3.14. UPZ	94
3.15. Nombre UPZ	Candelaria

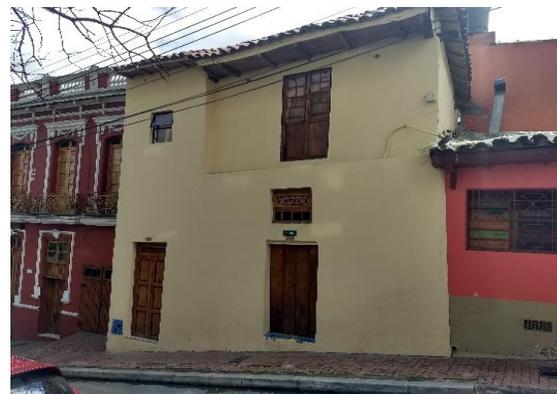
9. FOTOGRAFÍA DEL INMUEBLE

Inmueble de 2 pisos con mezzanine, paramentado en un predio medianero con forma irregular, cuyas dimensiones son: frente de 7.78 m y fondo de 5.40 m, logrando una proporción de 1 a 1.4 veces aproximadamente, con frente sobre la Calle 11. La ocupación del predio es total a través de un volumen. Según información de la revisión documental del año 2016, cuenta con dos accesos: uno al lado oriente que entrega a la sala, y uno al lado occidente que conduce a la cocina, un baño y zona de lavandería. La fachada es de un cuerpo con muros pañetados y alero con canes de madera a la vista. El 1° piso consta de un vano de acceso principal, un vano de ventana sobre él, y un vano de acceso al lado occidente; el 2° piso consta de un vano de ventana de proporciones pequeñas y 1 vano de puerta ventana de acento vertical localizada al lado oriente. La carpintería de la fachada es en madera. Su cubierta es a 4 aguas en teja de barro.

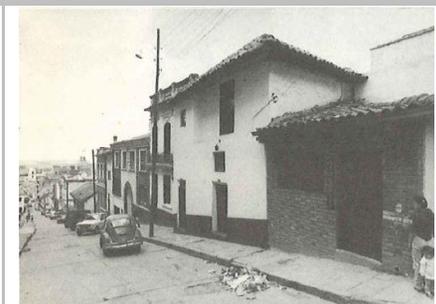
11. FOTOGRAFÍA ANTIGUA

Fuente: Equipo Fotografía PEMP Patrimonio Inmueble Fuente: Recorridos fotográficos por el centro de Bogotá, Noviembre 1981 - Febrero 1982. Colcultura

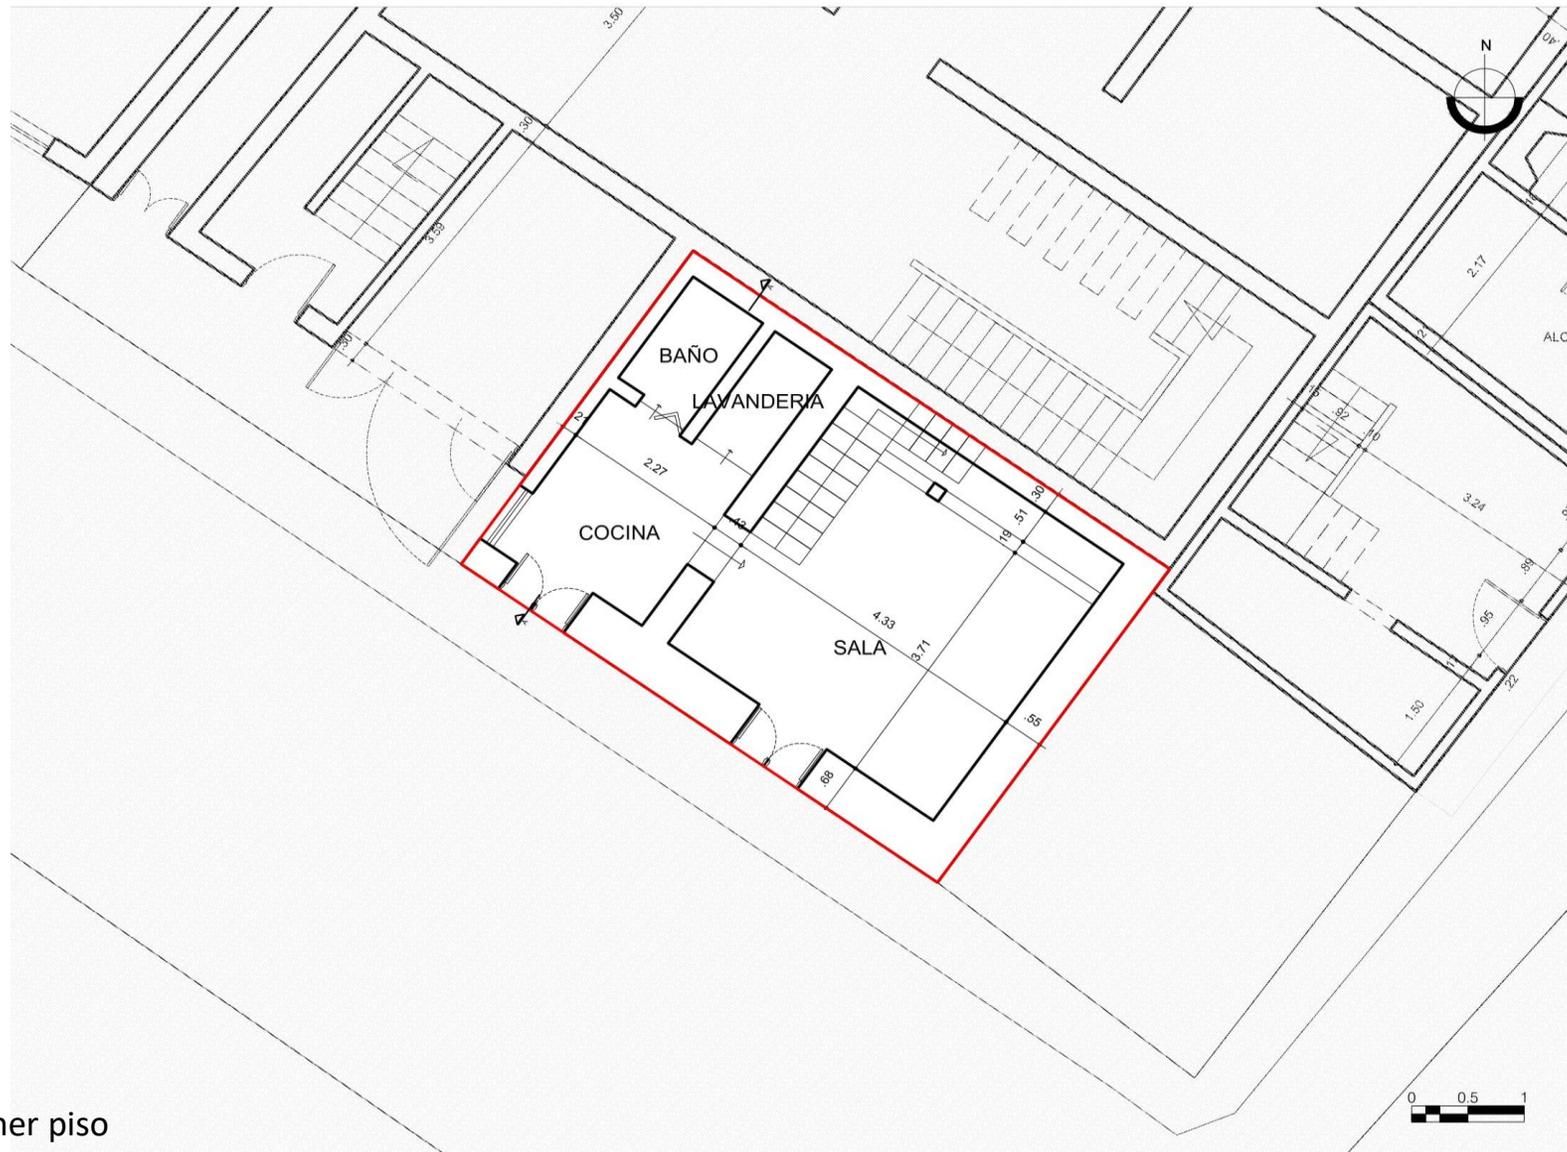
18. PLANIMETRÍA (PLANTA ARQUITECTÓNICA)

Planta primer piso

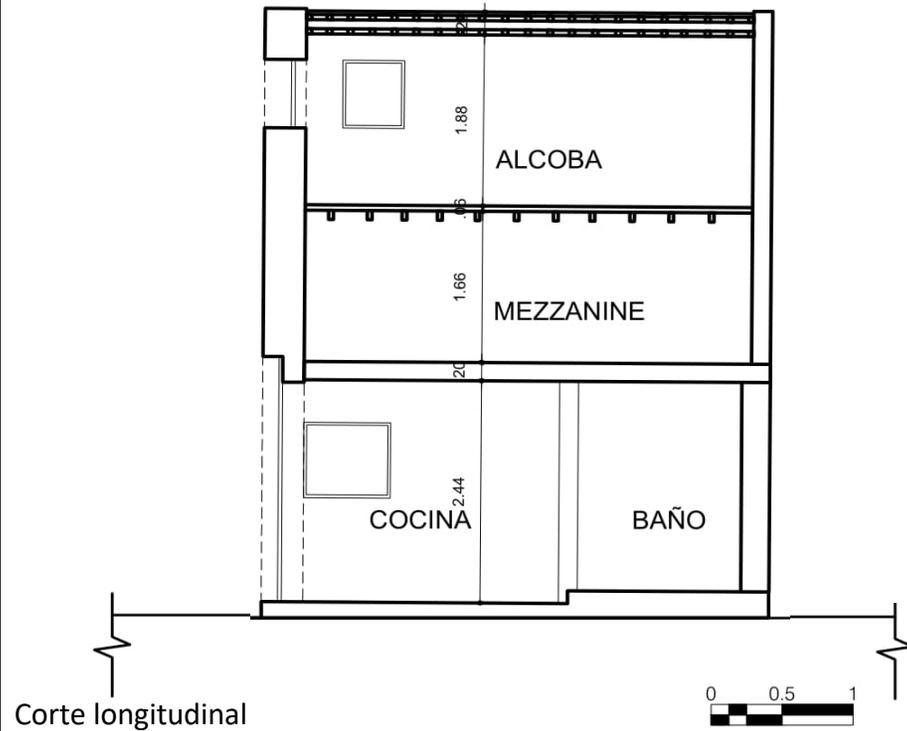
19. PLANIMETRÍA (FACHADA, CORTE)

Fachada Sur
Fuente: Equipo Levantamientos PEMP Patrimonio Inmueble. Restituido con información encontrada en archivo documental.

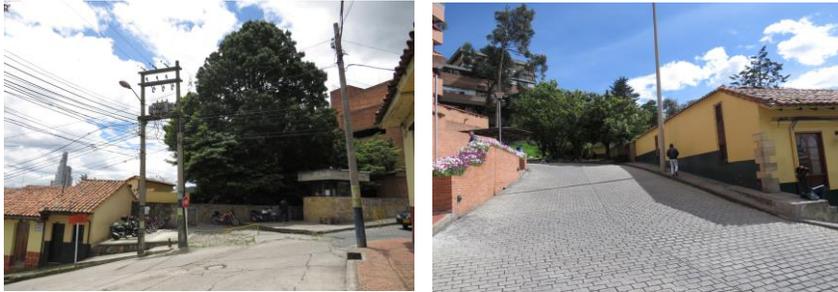
18.2 ORIENTE

CARRERA 1

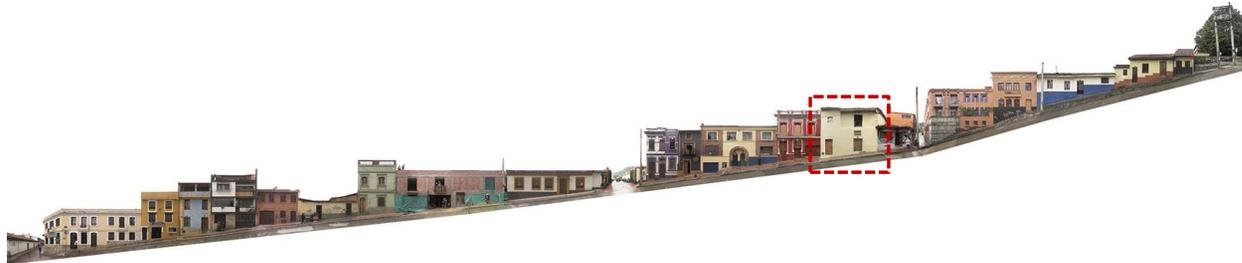
18.3 SUR

CALLE 11
