FICHA DE INVENTARIO Y VALORACIÓN DE BIENES CULTURALES INMUEBLES
USO EXCLUSIVO DEL MINISTERIO DE CULTURA

1.1. Nombre del Bien	CL 11 1 14	1.2. Otros nombres	N.A.
1.3. Pertenece a valoración colectiva	No	1.4. Nombre	N.A.

3.1. Departamento	Bogotá	3.2. Municipio	Bogotá D.C.
3.3. Nomenclatura	CL 11 1 14	3.4. Nomenclatura antigua	N.A.
3.5. Barrio	Egipto	3.6. Código Barrio	003105
3.7. Dentro de sector urbano histórico	Si	3.8. Nombre sector urbano	Sector Urbano Antiguo
3.9. No. de manzana	006	3.10. No. de predio	018
3.11. CHIP	AAA0030KUTD	3.12. Localidad	Candelaria
3.13. Dentro de perímetro urbano	Si	3.14. UPZ	94
3.15. Nombre UPZ	Candelaria

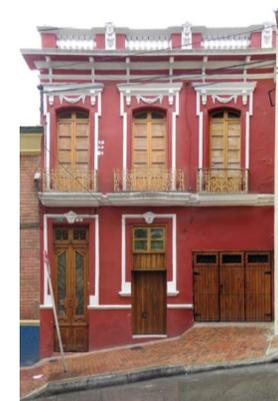
9. FOTOGRAFÍA DEL INMUEBLE

Inmueble de 1 y 2 pisos localizado en un predio medianero con forma irregular, cuyas dimensiones son: frente de 7.16 m y fondo de 29.59 m, logrando una proporción de 1 a 4.1 veces aproximadamente, con frente sobre la Calle 11. La ocupación del predio se realiza a través de un volumen con dos patios laterales. Cuenta con tres accesos, uno vehicular hacia el lado oriente, uno central que entrega a un espacio independiente de la casa, y otro al lado occidente que a través de un corredor lleva a los dos patios laterales. La fachada cuenta con un zócalo pañetado delimitado por una moldura, vanos de acento vertical con marcos de realce y molduras de decoración, y una cornisa de entepiso; en la parte superior consta de un alero sobre una cornisa con apliques similares a ménsulas, y remata en un muro tipo ático compuesto de machones decorados y una balaustrada. El primer piso consta de un vano de acceso principal, un vano de acceso central, y un vano lateral de acento horizontal de puerta de 3 hojas, no original. El segundo piso consta de 3 vanos de puerta con salida a balcones con baranda de forja metálica. La carpintería de fachada es de madera. Su cubierta se conserva a dos aguas en teja de barro, aunque cuenta con áreas de teja translúcida y de fibrocemento sobre los patios.

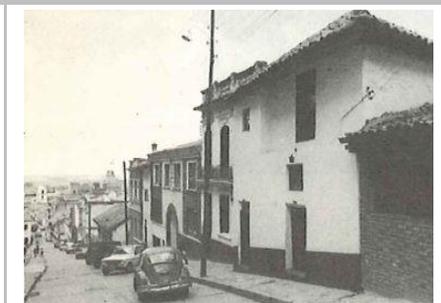
11. FOTOGRAFÍA ANTIGUA

Inmueble construido a principios del siglo XX en el periodo republicano. Mantiene su uso residencial original. Su propietario actual es Aura Azucena Villa Castillo. No se conocen datos de su diseñador o constructor. Según revisión de aerofotografías históricas, conserva la construcción que ya se encontraba en 1936, la cual consta de un volumen con dos patios laterales; sus modificaciones más notorias son las cubiertas en teja translúcida y teja de fibrocemento agregadas en los patios, y la apertura de un vano de acceso vehicular en su fachada. No presenta solicitudes de intervención y no hay antecedentes de archivo.

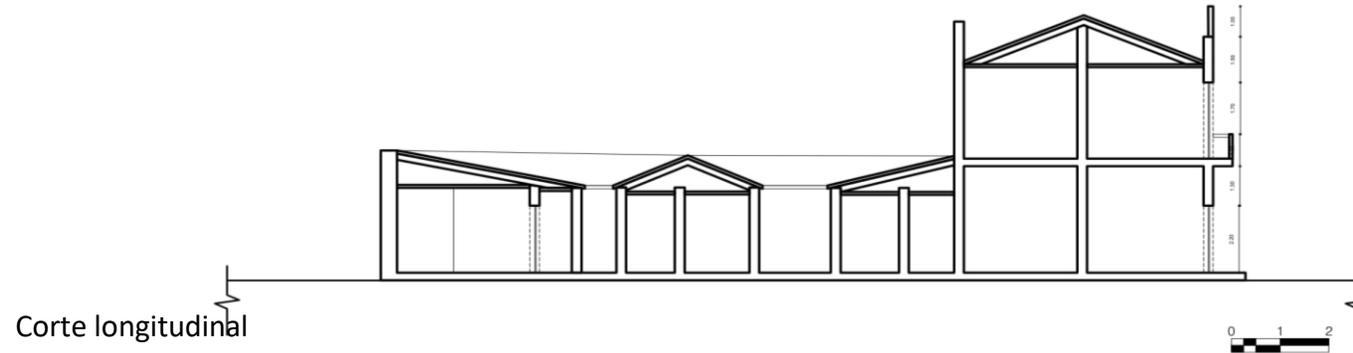
Fachada Occidental

Valor estético: De acuerdo con lo descrito y su valoración histórica, el inmueble puede leerse de forma integral a pesar de sus modificaciones e intervenciones, las cuales son reversibles. Dentro del perfil urbano es el inmueble que cuenta con una mayor riqueza en su ornamentación, dada por marcos, cornisas, molduras y apliques. Sin embargo, a nivel general mediante su altura y composición de diseño, logra integrarse de manera armoniosa a la imagen histórica del centro.
