FICHA DE INVENTARIO Y VALORACIÓN DE BIENES CULTURALES INMUEBLES

INMUEBLE No MZ 006

1.1. Nombre del Bien	CL 11 1 22	1.2. Otros nombres	N.A.
1.3. Pertenece a valoración colectiva	No	1.4. Nombre	N.A.

3.1. Departamento	Bogotá	3.2. Municipio	Bogotá D.C.
3.3. Nomenclatura	CL 11 1 22	3.4. Nomenclatura antigua	N.A.
3.5. Barrio	Egipto	3.6. Código Barrio	003105
3.7. Dentro de sector urbano histórico	Si	3.8. Nombre sector urbano	Sector Urbano Antiguo
3.9. No. de manzana	006	3.10. No. de predio	019
3.11. CHIP	AAA0030KUUH	3.12. Localidad	Candelaria
3.13. Dentro de perímetro urbano	Si	3.14. UPZ	94
3.15. Nombre UPZ	Candelaria

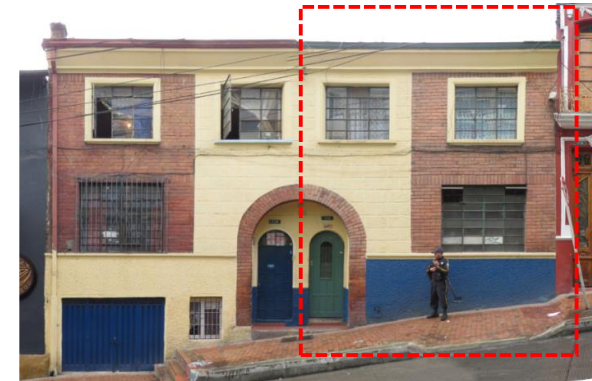
9. FOTOGRAFÍA DEL INMUEBLE

Inmueble de 2 pisos paramentado en un predio medianero con forma irregular, cuyas dimensiones son: frente de 6.00 m y fondo de 24.98 m, logrando una proporción de 1 a 4.2 veces aproximadamente, con frente sobre la Calle 11. La ocupación del predio se realiza a través de un volumen con patio lateral, su antiguo patio posterior hoy se encuentra cubierto y cumple otra función. Se accede a la edificación a través de un vano lateral, el cual entrega a un hall con escaleras que conducen al segundo piso. Su crujía frontal se compone de tres espacios, mientras la posterior de dos. La fachada del inmueble, simétrica a la de la vivienda colindante, se encuentra distribuida en un área occidental pañetada con textura que continua en el predio vecino, y un área oriental en ladrillo a la vista y zócalo pañetado marcado por una moldura. El primer piso comparte con el predio vecino un vano con remate en arco de medio punto y sus accesos en un plano retrocedido; al lado de este el inmueble cuenta con un vano de ventana rectangular. El segundo piso consta de 2 vanos de ventana, uno con marco de realce. Internamente sus muros cuentan con revestimiento de pañete y pintura, su carpintería es de madera y conserva pisos originales en baldosín de cemento. Su cubierta es a dos aguas en teja de fibrocemento.

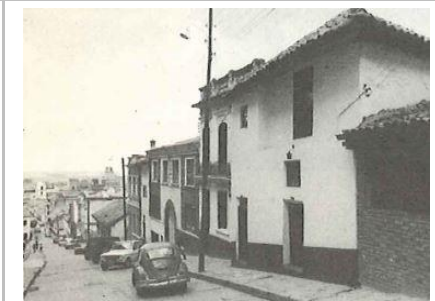
11. FOTOGRAFÍA ANTIGUA

Fuente: Recorridos fotográficos por el centro de Bogotá, Noviembre 1981 - Febrero 1982. Colcultura

Inmueble construido a mediados del siglo XX en el periodo de la transición. Mantiene su uso residencial original. Su propietario actual es Hugo Hernán Chaves Gil. No se conocen datos de su diseñador o constructor. Es una vivienda simétrica de la que ocupa el predio colindante al lado sur. Según revisión de aerofotografías históricas, en 1953 ya habían sido construidas las dos viviendas de patio lateral y patio posterior que actualmente permanecen. Su modificación mayor ha sido la construcción en el patio posterior del predio 019, y el cambio de material de la totalidad de la cubierta original de teja de barro, por teja de fibrocemento. No presenta solicitudes de intervención y no hay antecedentes de archivo.
