FICHA DE INVENTARIO Y VALORACIÓN DE BIENES CULTURALES INMUEBLES

1.1. Nombre del Bien	CL 11 1 28	1.2. Otros nombres	N.A.
1.3. Pertenece a valoración colectiva	No	1.4. Nombre	N.A.

3.1. Departamento	Bogotá	3.2. Municipio	Bogotá D.C.
3.3. Nomenclatura	CL 11 1 28	3.4. Nomenclatura antigua	N.A.
3.5. Barrio	Egipto	3.6. Código Barrio	003105
3.7. Dentro de sector urbano histórico	Si	3.8. Nombre sector urbano	Sector Urbano Antiguo
3.9. No. de manzana	006	3.10. No. de predio	020
3.11. CHIP	AAA0030KUWW	3.12. Localidad	Candelaria
3.13. Dentro de perímetro urbano	Si	3.14. UPZ	94
3.15. Nombre UPZ	Candelaria

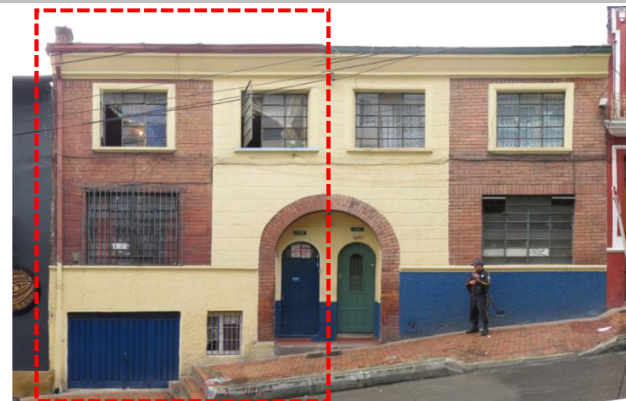
9. FOTOGRAFÍA DEL INMUEBLE

Inmueble de 2 pisos y sótano paramentado en un predio medianero con forma irregular, cuyas dimensiones son: frente de 5.98 m y fondo de 25.45 m, logrando una proporción de 1 a 4.3 veces aproximadamente, con frente sobre la Calle 11. La ocupación del predio se realiza a través de un volumen con patio lateral y patio posterior. Se accede a la edificación a través de un vano lateral, el cual entrega a un hall con escaleras que conducen al segundo piso. El primer piso cuenta con 7 espacios que funcionan como alcobas, 3 baños y una cocina. La fachada del inmueble, simétrica a la de la vivienda colindante, cuenta con 2 pisos y un sótano. Se encuentra distribuida de un área oriental pañetada y un área occidental en ladrillo a la vista y zócalo pañetado marcado por una moldura. El primer piso comparte con el predio colindante 1 vano con remate en arco de medio punto y sus accesos en un plano retrocedido; al lado de este el inmueble cuenta con un vano de ventana rectangular. El segundo piso consta de 2 vanos de ventana con marco de realce; y a diferencia de la vivienda vecina este inmueble cuenta con 1 vano de acceso con portón metálico que conduce al sótano. Internamente sus muros cuentan con revestimiento de pañete y pintura, su carpintería es de madera y conserva pisos originales en baldosín de cemento. Su cubierta es a dos aguas en teja de fibrocemento.

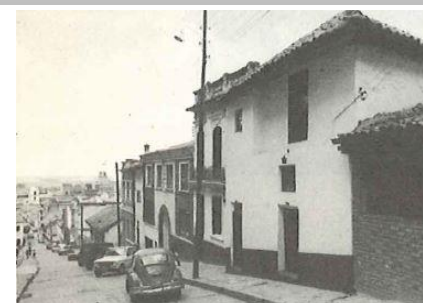
10. FOTOGRAFÍA DEL CONTEXTO **11. FOTOGRAFÍA ANTIGUA**

Fuente: Equipo Fotografía PEMP Patrimonio Inmueble Fuente: Recorridos fotográficos por el centro de Bogotá, Noviembre 1981 - Febrero 1982. Colcultura

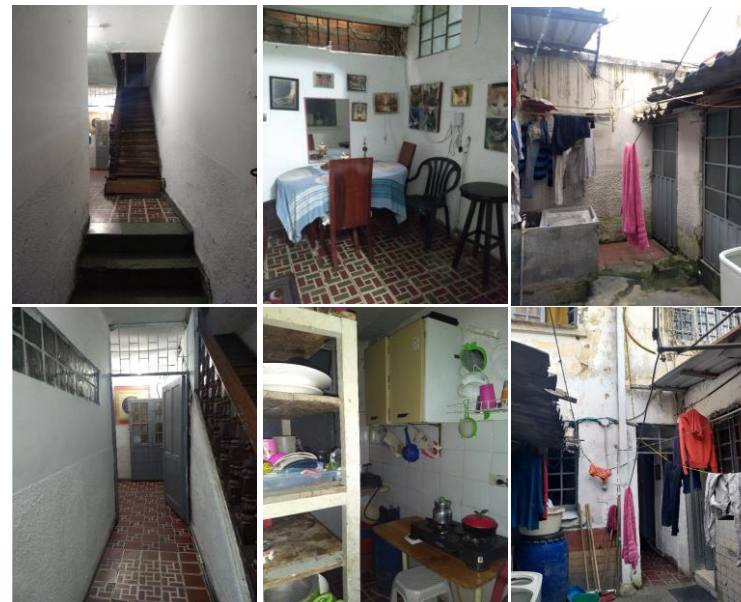
16. FOTOGRAFÍAS INTERIORES

Inmueble construido a mediados del siglo XX en el periodo de la transición. Mantiene su uso residencial original. Su propietario actual es Angélica Natalia Montañez Robledo. No se conocen datos de su diseñador o constructor. Es una vivienda simétrica de la que ocupa el predio colindante al lado norte. Según revisión de aerofotografías históricas, en 1953 ya habían sido construidas las dos viviendas de patio lateral y patio posterior que actualmente permanecen. Su modificación mayor ha sido la ocupación de parte de su patio posterior por volúmenes, el cubrimiento y cambio de uso de su patio lateral, y el reemplazo de material de la totalidad de la cubierta original de teja de barro, por teja de fibrocemento. No presenta solicitudes de intervención y no hay antecedentes de archivo.
