FICHA DE INVENTARIO Y VALORACIÓN DE BIENES CULTURALES INMUEBLES
USO EXCLUSIVO DEL MINISTERIO DE CULTURA

1.1. Nombre del Bien	CL 11 1 64	1.2. Otros nombres	N.A.
1.3. Pertenece a valoración colectiva	No	1.4. Nombre	N.A.

3.1. Departamento	Bogotá	3.2. Municipio	Bogotá D.C.
3.3. Nomenclatura	CL 11 1 64	3.4. Nomenclatura antigua	CL 11 No. 1-22
3.5. Barrio	Egipto	3.6. Código Barrio	003105
3.7. Dentro de sector urbano histórico	Si	3.8. Nombre sector urbano	Sector Urbano Antiguo
3.9. No. de manzana	006	3.10. No. de predio	026
3.11. CHIP	AAA0030KWCN	3.12. Localidad	Candelaria
3.13. Dentro de perímetro urbano	Si	3.14. UPZ	94
3.15. Nombre UPZ	Candelaria

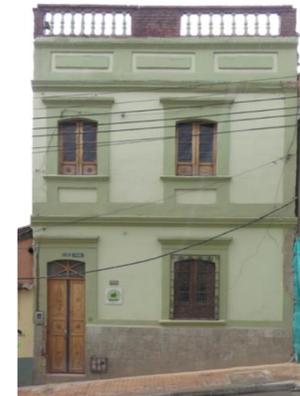
9. FOTOGRAFÍA DEL INMUEBLE

Inmueble de 2 pisos, paramentado en un predio medianero con forma irregular, cuyas dimensiones son: frente de 6.39 m y fondo de 12.70m, logrando una proporción de 1 a 2 veces aproximadamente, con frente sobre la Calle 11. La ocupación del predio se realiza a través de un volumen con patio lateral. Se accede a la edificación a través de un zaguán lateral que conduce al patio. En la crujía frontal, además del zaguán, se localiza una sala comedor y detrás la escalera. Una alcoba y la cocina se ubican en la crujía lateral. La fachada consta de zócalo con enchape, cornisa de entrepiso, cornisa superior, vanos de acento vertical y ático con tableros y una balaustrada encima. El 1° piso consta de 1 vano de acceso y 1 vano de ventana con alfajía; mientras el 2° piso cuenta con 2 vanos de ventana con remate en arco rebajado y alfajía; todos los vanos cuentan además con un marco y una cornisa superior. Según registro fotográfico, el sistema estructural es de muros de carga en ladrillo. Los materiales de los muros son en ladrillo con revestimiento de pañete y pintura, la carpintería es de madera en puertas, ventanas, pies derechos y escalera; y los pisos son en baldosa de gres.

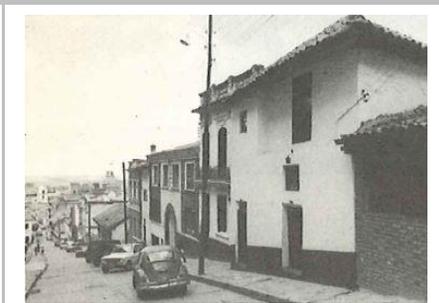
11. FOTOGRAFÍA ANTIGUA

Inmueble construido a principios del siglo XX en el periodo republicano. Mantiene su uso original residencial. Su propietario actual es Emilio Huertas arias. No se conocen datos de su diseñador o constructor. Actualmente se conserva el inmueble con patio lateral que ya había sido construido en 1936, como se evidencia en la aerofotografía de ese año. Su modificación más notoria es la adición de un baño en el patio y de la marquesina agregada sobre este. No presenta solicitudes de intervención y no hay antecedentes de archivo.

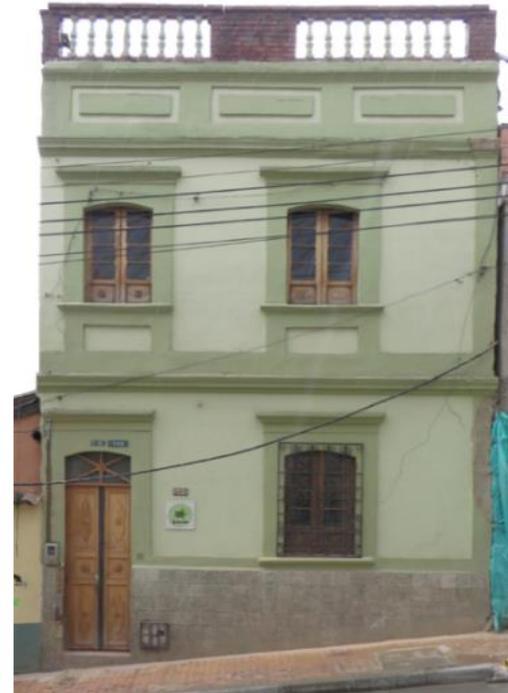
Fachada Sur

Valor estético: De acuerdo con lo descrito y su valoración histórica, el inmueble puede leerse de forma integral a pesar de sus modificaciones e intervenciones, las cuales son reversibles y no alteran el carácter de la edificación original. Integra un perfil urbano homogéneo, formado por viviendas en su mayoría de dos pisos con zócalo, cornisa de entepiso y muro de ático, como es el caso del inmueble descrito.
