## FICHA DE INVENTARIO Y VALORACIÓN DE BIENES CULTURALES INMUEBLES

INMUEBLE No MZ 006

1.1. Nombre del Bien	CL 11 1 90	1.2. Otros nombres	N.A.
1.3. Pertenece a valoración colectiva	No	1.4. Nombre	N.A.

Código de identificación	Hoja 1
003105006032	de 5

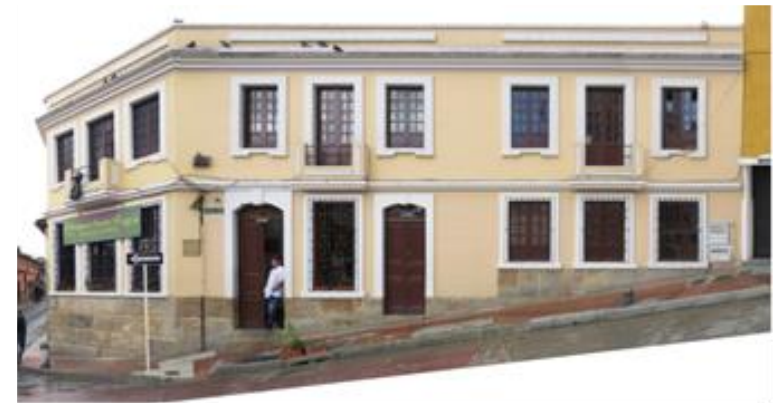
## 9. FOTOGRAFÍA DEL INMUEBLE

Inmueble de 2 pisos, paramentado en un predio esquinero con forma irregular y esquina achaflanada, cuyas dimensiones son: frente de 17.40 m y fondo de 6.90 m, logrando una proporción de 1 a 2.5 veces aproximadamente, con frentes sobre la Calle 11 y la Carrera 2. La ocupación del predio se realiza a través de un volumen compacto con una sucesión de 2 patios laterales. Su uso actual es mixto entre residencial y comercial. Desde la Calle 11, se accede a la edificación a través de 2 vanos de acceso: el izquierdo accede un zaguán que comunica con un patio lateral, rodeado de un salón comedor, un deposito, una cocina y baños; y el derecho llega una escalera de un tramo que vincula con el segundo piso. La fachada en general está formada por 3 frentes, todos constan de 1 cuerpo, localizadas sobre terreno inclinado. Cuentan con un zócalo en sillares de piedra, 20 vanos de acento vertical con marcos de realce, cornisa de entrepiso, cornisa superior, y ático moldurado. La fachada sobre la calle 11 consta en su 1° piso de 2 vanos de acceso rematados en arco rebajado, y 4 vanos de ventana con alfajía en moldura recta; en el 2° piso consta de 4 vanos de ventana simétricos, con alfajía moldurada dentada y 2 vanos de puerta con salida a balcón moldurado con baranda metálica. La fachada esquinera consta en su 1° piso de 3 vanos de ventana con alfajía recta, y 2 vanos de ventana laterales y un vano de puerta con balcón central en 2° piso. La fachada sobre la carrera 2, consta de 1 vano de ventana en cada piso. El sistema estructural es de muros de carga en ladrillo, pañetados y pintados, y cubierta a 2 aguas con estructura en madera y teja de barro. La carpintería es de madera.

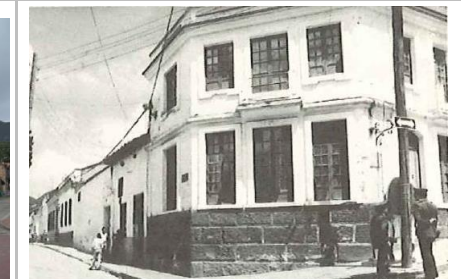
## 11. FOTOGRAFÍA ANTIGUA

Fuente: Recuerdos fotograficos por el centro de Bogota, Noviembre 1981 - Febrero 1982. Colcultura

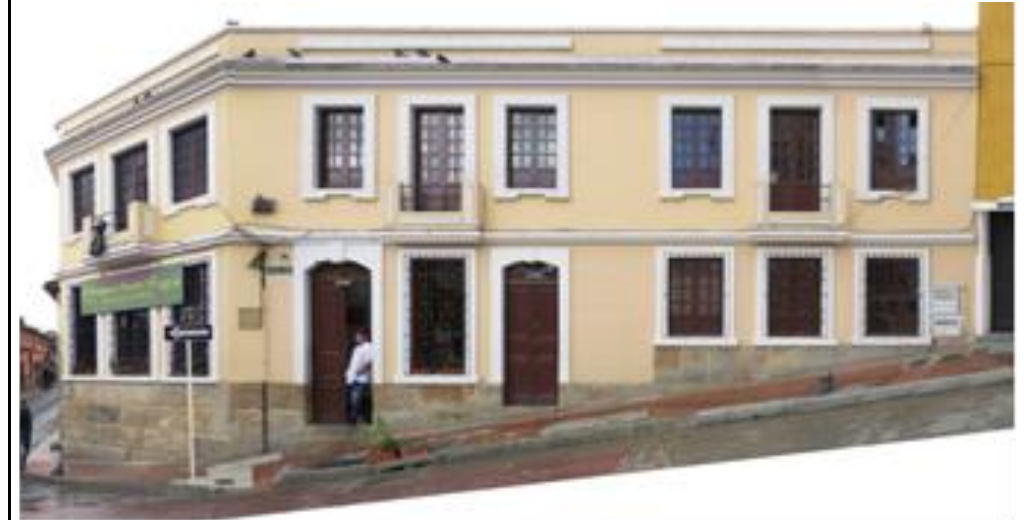
Fachada Occidente

**Valor histórico:** El inmueble fue construido a principios del siglo XX, en el periodo republicano. Representa las características constructivas en cuanto a sus técnicas y materiales, y el repertorio de elementos ornamentales, como cada uno de los elementos que conforman su fachada: vanos verticales, cornisas denticulares, ático y balcones. Es de fácil lectura en su tipología original y lenguaje arquitectónico a pesar de sus intervenciones. Persiste ante las dinámicas y transformaciones del sector, mantiene la limitación del paramento original y el perfil homogéneo de la manzana.
