FICHA DE INVENTARIO Y VALORACIÓN DE BIENES CULTURALES INMUEBLES

1. DENOMINACIÓN				
1.1. Nombre del Bien	KR 2 11 32	1.2. Otros nombres	N.A.	
1.3. Pertenece a valoración colectiva	No	1.4. Nombre	N.A.	
2. CLASIFICACIÓN TIPOLÓGICA

3. LOCALIZACIÓN				
3.1. Departamento	Bogotá	3.2. Municipio	Bogotá D.C.	
3.3. Nomenclatura	KR 2 11 32	3.4. Nomenclatura antigua	N.A.	
3.5. Barrio	Egipto	3.6. Código Barrio	003105

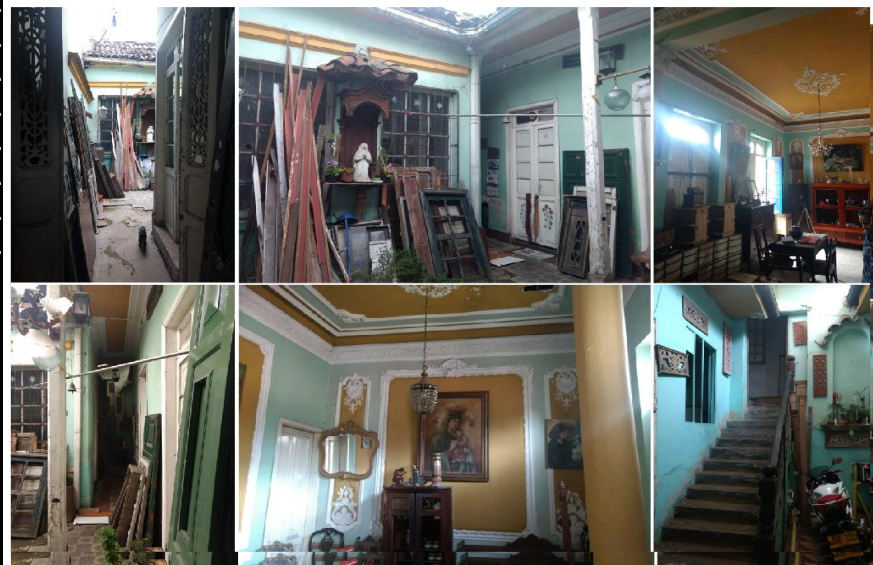
16. FOTOGRAFÍAS INTERIORES

Inmueble de 1 piso, paramentado en un predio medianero con forma irregular, cuyas dimensiones son: frente de 9.65 m y fondo de 31.99 m, logrando una proporción de 1 a 3.3 veces aproximadamente, con frente sobre la carrera 2. La ocupación del predio se realiza a través de un volumen compacto con un patio lateral y un traspatio cubierto. Su uso actual es residencial. Desde la carrera 2, se accede a la edificación a través de único vano lateral, que, a través de zaguán con escaleras de ascenso, entrega a el patio lateral, rodeado de un anticuario, 2 habitaciones y un salón. Por medio de una circulación central distribuye a dos habitaciones, un baño y una cocina, rematando con unas escaleras en ascenso, las cuales vinculan con un taller, dos habitaciones y un deposito. La fachada en esta resuelta en un cuerpo con zócalo de pañete con moldura recta, 4 vanos verticales con arco escarzano (1 de acceso y 3 de ventana con alfaja), cornisa superior y ático de remate. El sistema estructural es de muros de carga en ladrillo, pañetados y pintados, y cubierta a 2 aguas con estructura en madera y teja de barro. La carpintería es de madera, el cielo raso es en chusque y pañete con decoración en yeserías, la escalera es en madera, los pies derechos son de madera con bases en piedra y los pisos son en baldosín de cemento.

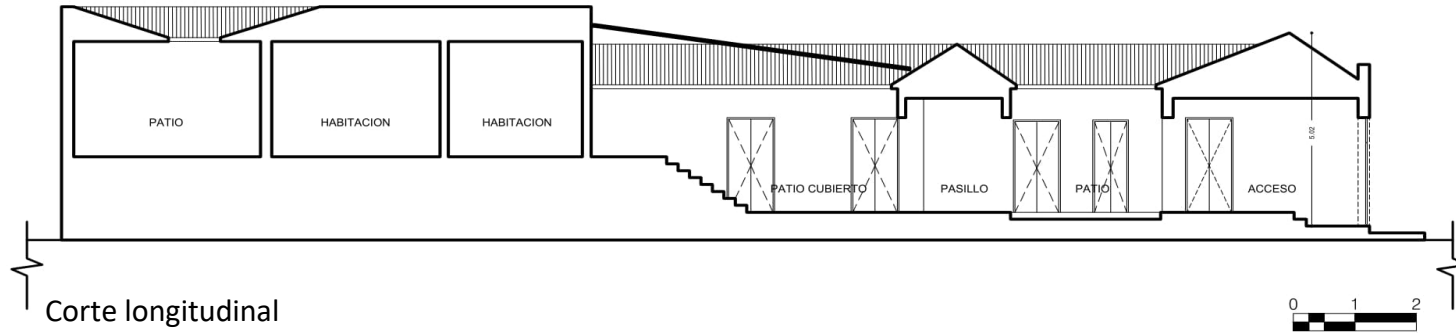
19. PLANIMETRÍA (FACHADA, CORTE)

Fachada Occidental

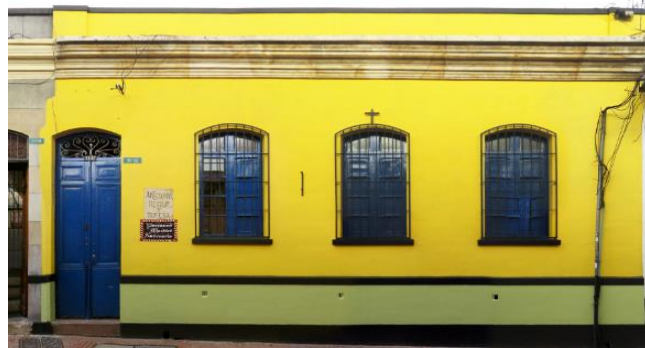
Valor histórico: El inmueble fue construido a principios del siglo XX, en el periodo republicano. Representa las características constructivas en cuanto a sus técnicas y materiales, y el repertorio de elementos ornamentales como cada uno de los elementos que conforman su fachada. A pesar de sus intervenciones, aún conserva parte de su tipología original. Persiste ante las dinámicas y transformaciones del sector, mantiene la limitación del paramento original y el perfil homogéneo de la manzana.

Valor estético: De acuerdo con lo descrito y su valoración histórica, el inmueble puede leerse de forma integral a pesar de sus modificaciones e intervenciones, es representativo del periodo republicano de principios del siglo XX y de la consolidación urbana de la época con remanentes del trazado tradicional. Su repertorio formal está caracterizado por elementos ornamentales de fachada como zócalo, molduras, cornisa, ático y cubierta de barro. Es representativo de las técnicas constructivas y materiales utilizados en la época.
