**FICHA DE INVENTARIO Y VALORACIÓN DE BIENES CULTURALES INMUEBLES**
**USO EXCLUSIVO DEL MINISTERIO DE CULTURA**

1.1. Nombre del Bien	KR 2 11 34	1.2. Otros nombres	N.A.
1.3. Pertenece a valoración colectiva	No	1.4. Nombre	N.A.

3.1. Departamento	Bogotá	3.2. Municipio	Bogotá D.C.
3.3. Nomenclatura	KR 2 11 34	3.4. Nomenclatura antigua	N.A.
3.5. Barrio	Egipto	3.6. Código Barrio	003105
3.7. Dentro de sector urbano histórico	Si	3.8. Nombre sector urbano	Sector Urbano Antiguo
3.9. No. de manzana	006	3.10. No. de predio	037
3.11. CHIP	AAA0030KWPA	3.12. Localidad	Candelaria
3.13. Dentro de perímetro urbano	Si	3.14. UPZ	94
3.15. Nombre UPZ	Candelaria

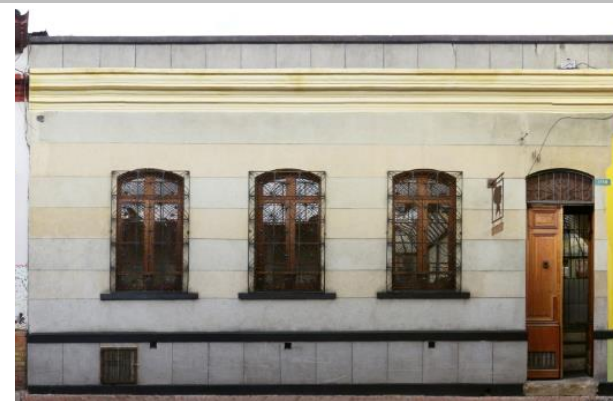
**9. FOTOGRAFÍA DEL INMUEBLE**

Inmueble de 1 piso, paramentado en un predio medianero con forma irregular, cuyas dimensiones son: frente de 9.20 m y fondo de 31.99 m, logrando una proporción de 1 a 3.5 veces aproximadamente, con frente sobre la carrera 2. La ocupación del predio se realiza a través de un volumen compacto con un patio lateral y un solar. Su uso actual es comercial. Desde la carrera 2, se accede a la edificación a través de único vano de acceso lateral de una escalera de ascenso que entrega al patio lateral cubierto y área libre para una zona de mesas del restaurante, una cocina y unos baños; seguido de escaleras que conducen hacia solar. La fachada está resuelta en un cuerpo en granito pulido y dilataciones horizontales, cada 35 cm aproximadamente, con zócalos marcados por molduras rectas, 4 vanos verticales con arco escarzano (1 de acceso y 3 de ventana con alfajía), cornisa superior y ático de remate. El sistema estructural es de muros de carga en ladrillo, pañetados y pintados, y la cubierta es a dos aguas con estructura en madera y teja de barro. La carpintería es de madera, decorados en muros son en yesos, la escalera es en cemento, los pies derechos son tubulares metálicos y los pisos son en baldosa de gres.

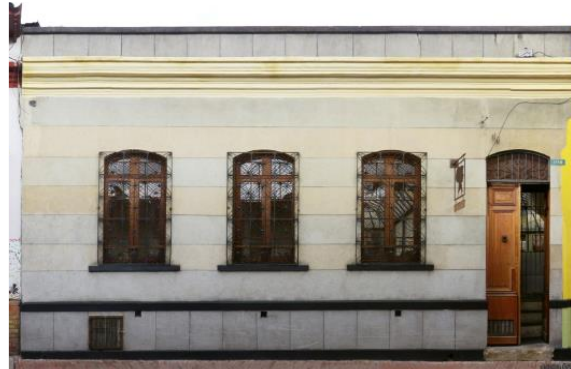
**Fachada Occidental**

**Valor histórico:** El inmueble fue construido a principios del siglo XX, en el periodo republicano. Su fachada representa características constructivas en cuanto a la técnica, los materiales, y el repertorio de elementos ornamentales. A pesar de sus intervenciones, aún conserva parte de su tipología original. Persiste ante las dinámicas y transformaciones del sector, y mantiene la limitación del paramento original y el perfil homogéneo de la manzana.

**Valor estético:** De acuerdo con lo descrito y su valoración histórica, el inmueble puede leerse de forma parcial, a pesar de sus modificaciones e intervenciones. La fachada y crujía son representativos del periodo republicano de principios del siglo XX y de la consolidación urbana de la época con remanentes del trazado tradicional. Su repertorio formal está caracterizado por elementos ornamentales de fachada como zócalo, molduras, cornisa, ático y cubierta de barro. En su interior el gran manejo de elementos decoración en yeso, enriquece su arquitectura y denota la influencia de la época.
