FICHA DE INVENTARIO Y VALORACIÓN DE BIENES CULTURALES INMUEBLES
USO EXCLUSIVO DEL MINISTERIO DE CULTURA

1.1. Nombre del Bien	KR 2 11 88	1.2. Otros nombres	N.A.
1.3. Pertenece a valoración colectiva	No	1.4. Nombre	N.A.

3.1. Departamento	Bogotá	3.2. Municipio	Bogotá D.C.
3.3. Nomenclatura	KR 2 11 88	3.4. Nomenclatura antigua	N.A.
3.5. Barrio	Egipto	3.6. Código Barrio	003105
3.7. Dentro de sector urbano histórico	Si	3.8. Nombre sector urbano	Sector Urbano Antiguo
3.9. No. de manzana	006	3.10. No. de predio	049
3.11. CHIP	AAA0030KXDM	3.12. Localidad	Candelaria
3.13. Dentro de perímetro urbano	Si	3.14. UPZ	94
3.15. Nombre UPZ	Candelaria

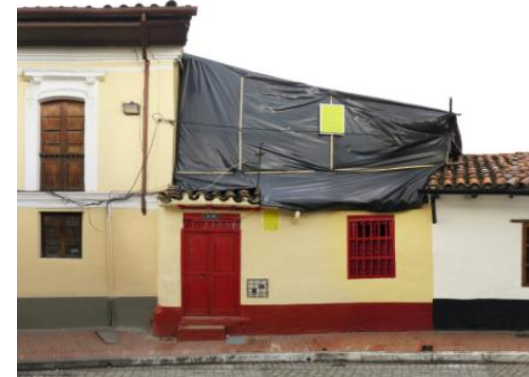
9. FOTOGRAFÍA DEL INMUEBLE

Inmueble de 1 piso y mezzanine, paramentado en un predio medianero rectangular, sus dimensiones son: frente de 5.51 m y fondo de 9.41 m, logrando una proporción de 1 a 1.70 veces aproximadamente, con frente sobre la carrera 2. Se emplaza mediante un volumen compacto. El acceso es por un vano en el costado norte que entrega a un local con escalera de un tramo; el espacio contiguo es para cocina y baño. La fachada está resuelta en un cuerpo con un zócalo de pintura, 2 vanos verticales (1 de acceso y otro de ventana) y un alero sobre canes de madera. El sistema estructural es de muros de carga de adobe y ladrillo, pañetados y pintados, la cubierta es a dos aguas en teja de barro y la estructura en madera. La carpintería es de madera. El estado de conservación es aceptable, el inmueble conserva su fachada y tipología original, a pesar de las modificaciones en acabados y adecuaciones a nuevos usos. Su estado de mantenimiento es bueno.

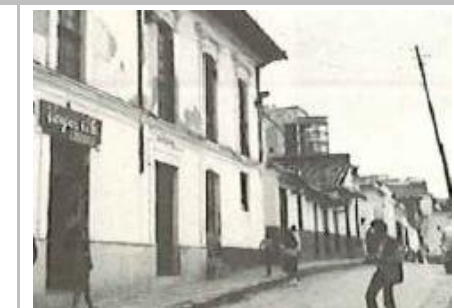
10. FOTOGRAFÍA DEL CONTEXTO
11. FOTOGRAFÍA ANTIGUA

Fuente: Recorridos fotograficos por el centro de Bogotá, Noviembre 1981 - Febrero 1982. Colcultura

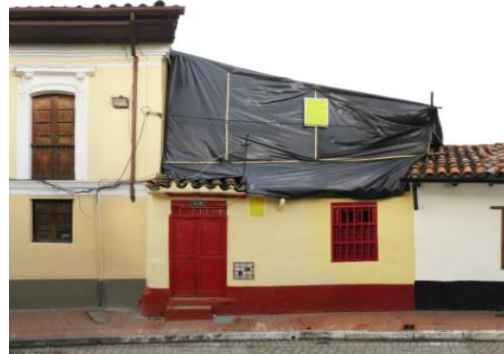
Fachada Occidental

Valor estético: Se identifican elementos del repertorio formal a finales del siglo XIX, representados por su proporción de un nivel, el uso de alero sobre canes de madera, zócalo de pintura y la carpintería de madera. El interior tuvo significativos cambios, debido al reemplazo de acabados y materiales constructivos en muros y entepisos, producto de las adaptaciones a nuevos usos. El bien conforma un conjunto de inmuebles con características del periodo republicano, conservando materialidad y sistema constructivo tradicional.
