FICHA DE INVENTARIO Y VALORACIÓN DE BIENES CULTURALES INMUEBLES

INMUEBLE No MZ 006

1.1. Nombre del Bien	CL 12 1 59	1.2. Otros nombres	N.A.
1.3. Pertenece a valoración colectiva	No	1.4. Nombre	N.A.

3.1. Departamento	Bogotá	3.2. Municipio	Bogotá D.C.
3.3. Nomenclatura	CL 12 1 59	3.4. Nomenclatura antigua	N.A.
3.5. Barrio	Egipto	3.6. Código Barrio	003105
3.7. Dentro de sector urbano histórico	Si	3.8. Nombre sector urbano	Sector Urbano Antiguo
3.9. No. de manzana	006	3.10. No. de predio	051
3.11. CHIP	AAA0030KXJH	3.12. Localidad	Candelaria
3.13. Dentro de perímetro urbano	Si	3.14. UPZ	94
3.15. Nombre UPZ	Candelaria

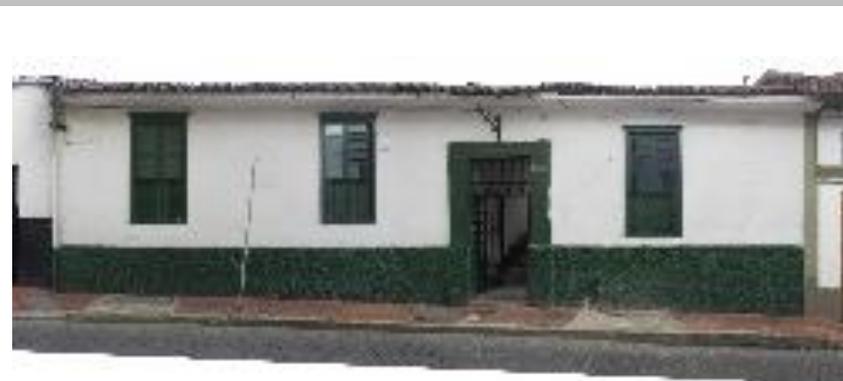
9. FOTOGRAFÍA DEL INMUEBLE

Inmueble de 1 piso en volumen frontal y 2 pisos en posterior, paramentado en un predio medianero irregular, sus dimensiones son: frente de 16.30 m y fondo de 30.39 m, logrando una proporción de 1 a 1.86 veces aproximadamente, con frente sobre la calle 12. Se emplaza mediante un volumen con patio central y dos patios laterales. Se ingresa a través de un tramo de escaleras, los espacios se organizan alrededor del patio central: hacia el costado norte se disponen 3 dependencias, una de ellas con 2 dependencias internas de servicios. En el costado oriental hay 4 dependencias, dilatadas de la crujía norte por un pequeño patio lateral; en el costado occidental existe la misma separación, allí se disponen 2 dependencias. En el costado sur, se disponen 3 dependencias, una de ellas alberga una escalera que comunica con el segundo nivel. La fachada está resuelta en un cuerpo con un zócalo de revoque rugoso y pintado, 4 vanos verticales (1 de acceso y 3 de ventana con cornisa superior) y alero de caja. El sistema estructural es de muros de carga y cubierta a dos aguas con teja de barro. La carpintería es de madera y metal. El estado de conservación es regular, el inmueble ha perdido su tipología original, aunque conserva su fachada. Su estado de mantenimiento es bueno.

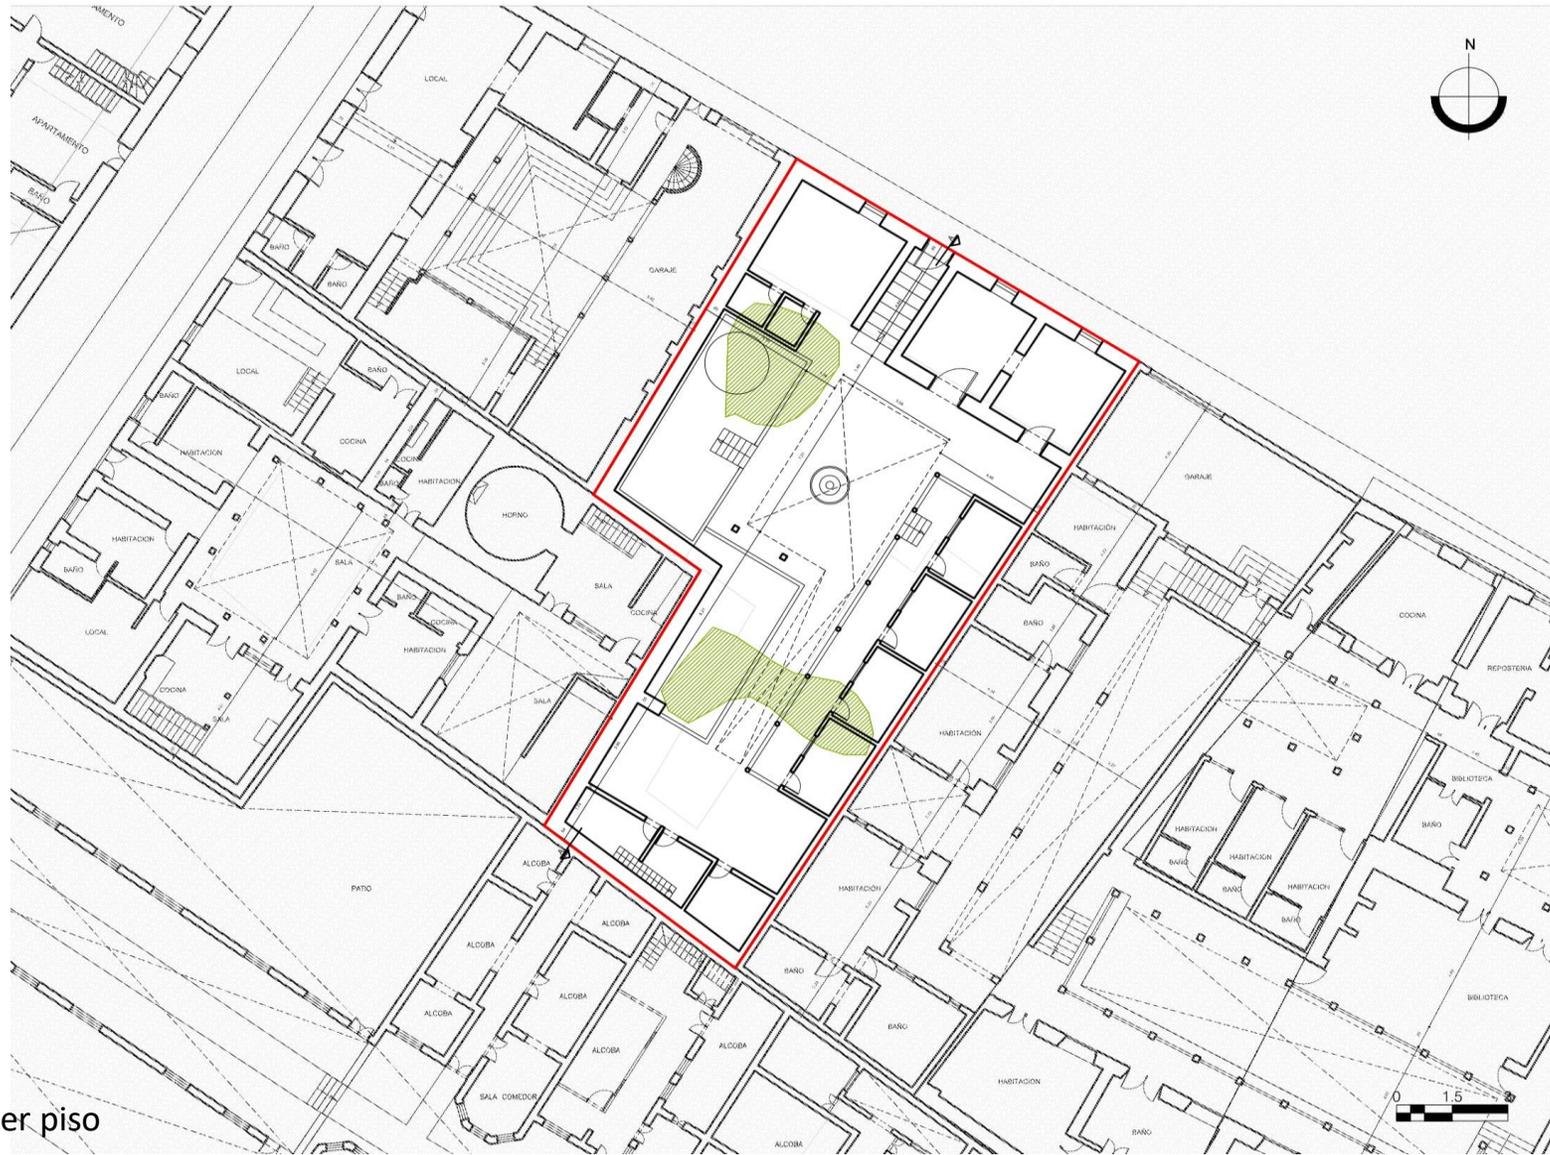
18. PLANIMETRÍA (PLANTA ARQUITECTÓNICA)

Planta primer piso

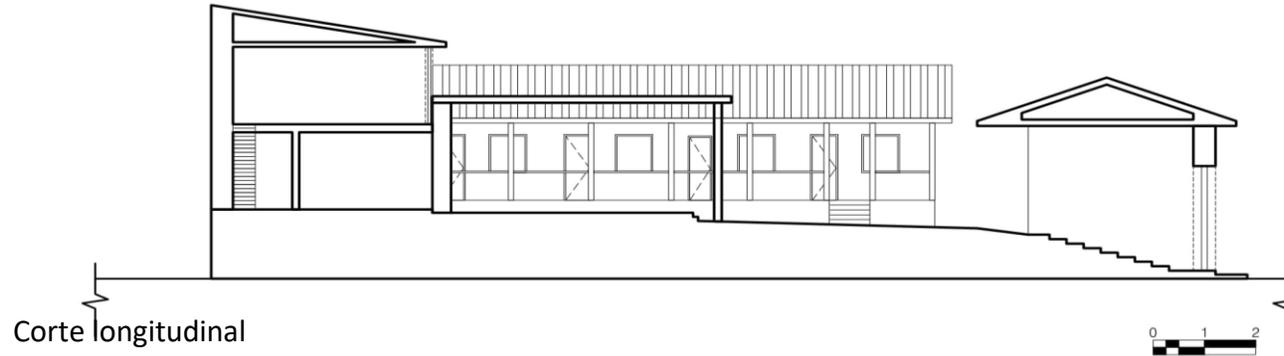
19. PLANIMETRÍA (FACHADA, CORTE)

Valor estético: Se identifican elementos del repertorio formal del período Republicano, representados por el uso de marcos, cornisas, zócalo de revoque rugoso y pintura, barandas metálicas y un alero de caja. La carpintería de madera de las ventanas es su elemento más destacado. El bien conforma un conjunto de inmuebles con características del período republicano, que conserva parcialmente su materialidad y su sistema tradicional constructivo.
