FICHA DE INVENTARIO Y VALORACIÓN DE BIENES CULTURALES INMUEBLES

1.1. Nombre del Bien	CL 12 1 21	1.2. Otros nombres	N.A.
1.3. Pertenece a valoración colectiva	No	1.4. Nombre	N.A.

3.1. Departamento	Bogotá	3.2. Municipio	Bogotá D.C.
3.3. Nomenclatura	CL 12 1 21	3.4. Nomenclatura antigua	N.A.
3.5. Barrio	Egipto	3.6. Código Barrio	003105
3.7. Dentro de sector urbano histórico	Si	3.8. Nombre sector urbano	Sector Urbano Antiguo
3.9. No. de manzana	006	3.10. No. de predio	055
3.11. CHIP	AAA0030KXNN	3.12. Localidad	Candelaria
3.13. Dentro de perímetro urbano	Si	3.14. UPZ	94
3.15. Nombre UPZ	Candelaria

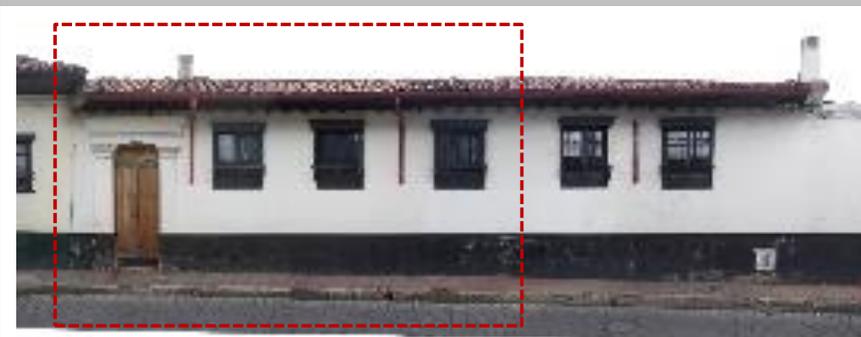
9. FOTOGRAFÍA DEL INMUEBLE

Valor estético: Se identifican elementos del repertorio formal del periodo Republicano, representados por el uso de potada de columnatas, cornisa, alero de caja sobre canes de madera, muros de adobe con acabado de revoque y pintura. Uno de sus características más representativas es la carpintería de madera de las ventanas, las cuales tienen un marco de madera con remate de cornisa y un enrejado que sobresale en el mismo material. La fachada ha sido objeto de modificaciones, anteriormente existía un acceso alternativo y una ventana de mayor tamaño en el costado occidental, los cuales fueron reemplazados por las ventanas actuales. El interior conserva los materiales y acabados de filiación republicana. La manzana es homogénea en sus proporciones volumétricas, alberga inmuebles de los periodos Republicano, Transición, Moderno y Contemporáneo.

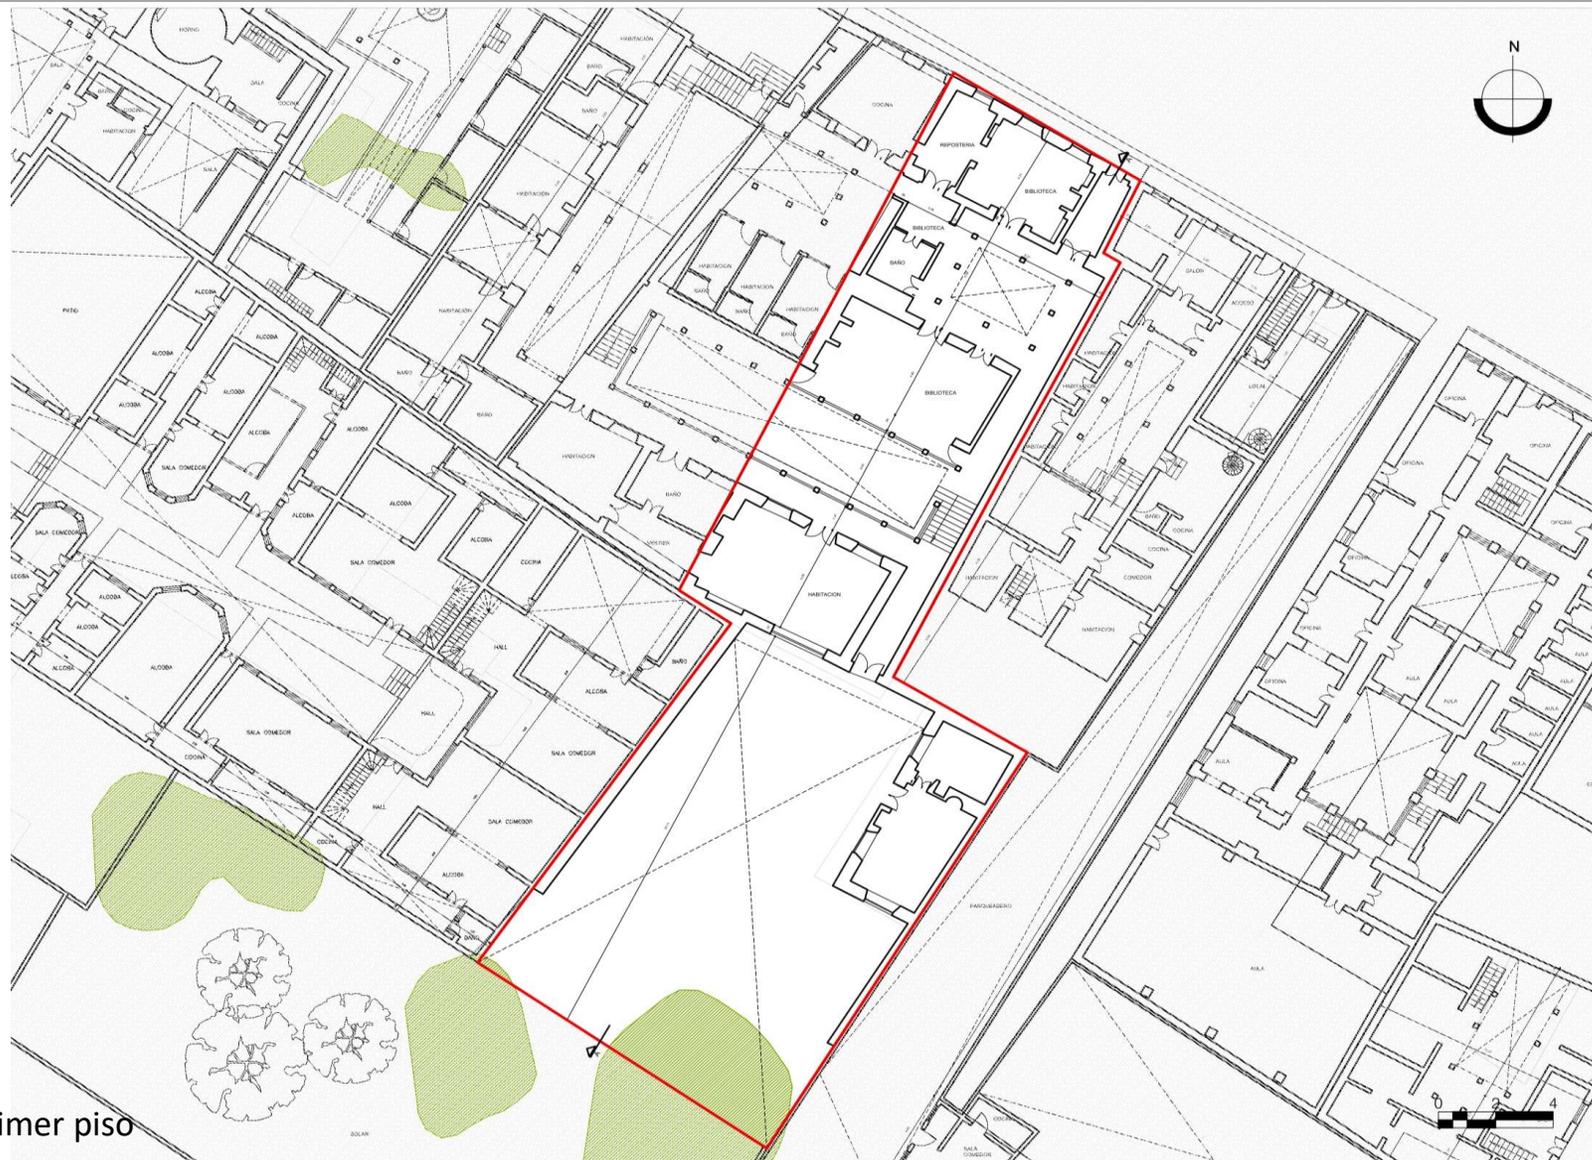
Planta primer piso

Unidad arquitectónica con los predios 003105006053 y 003105006054. Inmueble de un piso, implantado en 3 predios medianeros de forma irregular, sus dimensiones son de 18.1 m de frente por 56.0 m de fondo, logrando una proporción de 1 a 3.09 veces aproximadamente. La ocupación de los predios se realiza mediante 2 volúmenes: el primero es de 2 patios laterales y un traspatio central que une con el segundo volumen de una crujía y remata con un solar. Se accede desde la Calle 12 a través de un vano que se localiza hacia el costado oriental, entregando a un zaguán que comunica con el patio lateral oriental, alrededor hay dos espacios para biblioteca, un salón de repostería y un baño; un pasillo transversal comunica con el patio lateral occidental, rodeado por una cocina, una dependencia de servicios y tres habitaciones. En cada costado, hay un pasillo lateral que conecta con el traspatio central, en la crujía posterior de este se disponen dos habitaciones con un baño y vistieres compartidos. A su lado oriental hay una circulación que permite el acceso al solar. La fachada está resuelta en un cuerpo con un zócalo de revoque y pintado, 6 vanos verticales (1 de acceso, con una portada de pilastras y cornisa, y 5 de ventana con marco en madera y reja en forja metálica del tipo arrodillado), y un alero de caja sobre canes de madera a la vista. El sistema estructural es en muros de carga y la cubierta a dos aguas con teja de barro. Una parte oriental del primer volumen y el solar con el segundo volumen hacen referencia al predio 003105006055, cuyas dimensiones son: de frente 11.4 m por de fondo 56 m, logrando una proporción de 1 a 4.91 veces.
