**FICHA DE INVENTARIO Y VALORACIÓN DE BIENES CULTURALES INMUEBLES**

1.1. Nombre del Bien	CL 12 1 11	1.2. Otros nombres	N.A.
1.3. Pertenece a valoración colectiva	No	1.4. Nombre	N.A.

3.1. Departamento	Bogotá	3.2. Municipio	Bogotá D.C.
3.3. Nomenclatura	CL 12 1 11	3.4. Nomenclatura antigua	N.A.
3.5. Barrio	Egipto	3.6. Código Barrio	003105
3.7. Dentro de sector urbano histórico	Si	3.8. Nombre sector urbano	Sector Urbano Antiguo
3.9. No. de manzana	006	3.10. No. de predio	056
3.11. CHIP	AAA0030KXOE	3.12. Localidad	Candelaria
3.13. Dentro de perímetro urbano	Si	3.14. UPZ	94
3.15. Nombre UPZ	Candelaria

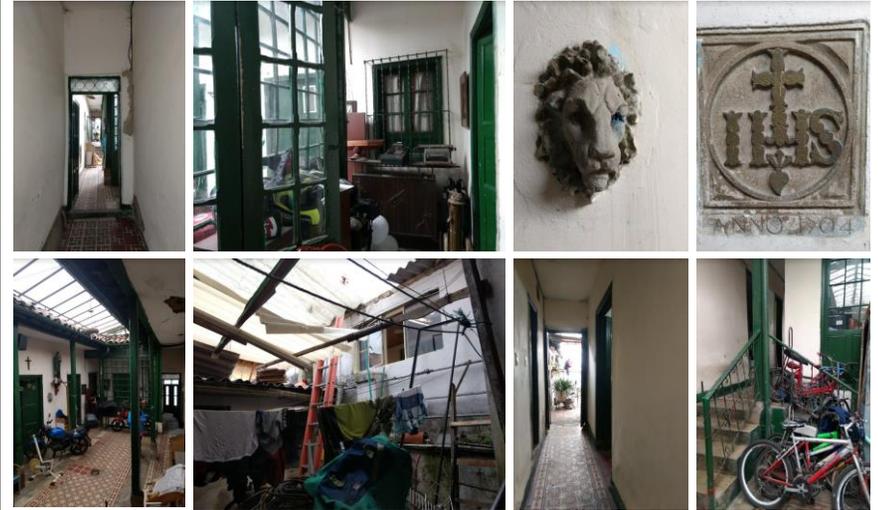
**16. FOTOGRAFÍAS INTERIORES**

Inmueble de un piso paramentado en un predio medianero irregular, sus dimensiones son: frente de 9.50 m y fondo de 30.60 m, logrando una proporción de 1 a 3.22 veces aproximadamente, con frente sobre la calle 12. La ocupación del predio se realiza mediante un volumen irregular con patio y traspatio central. La fachada está conformada de un zócalo de pintura; un acceso lateral con escalones, con marco de columnatas y cornisa; 2 ventanas rectangulares con marco y enrejado de madera que sobresale. El conjunto remata con alero de listones en madera, en regular estado de mantenimiento. Se ingresa mediante un pasillo lateral, el cual comunica hacia el costado occidente con el patio, alrededor del cual se dispone un salón, 3 habitaciones y 2 dependencias. El pasillo se escalona debido al cambio de la pendiente, hacia el costado occidente se dispone una dependencia y una habitación; hacia el costado oriental una habitación con baño y cocina, otra cocina comunicada con un comedor y una habitación. En la parte posterior se disponen otras habitaciones. El sistema estructural de muros de carga en adobe y ladrillo. Acabado de revoque y pintura. Carpintería de madera. Cubierta a 2 aguas en teja de barro y fibrocemento. El estado de conservación es aceptable, el inmueble conserva su fachada y tipología, a pesar de las modificaciones y adecuaciones a nuevos usos. Su estado de mantenimiento es bueno.

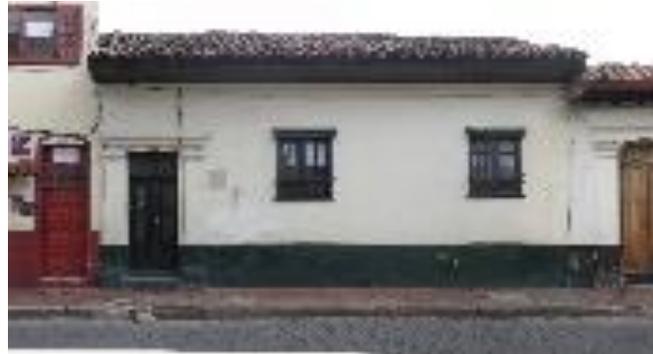
Fachada Norte

Valor estético: Se identifican elementos del repertorio formal del periodo Republicano, representados por la proporción del predio de un piso, el uso de alero, carpintería de madera en las ventanas, la puerta fue cambiada. El interior conserva la mayoría de sus acabados originales, dentro de los que se destaca los pisos de baldosa de cemento, carpintería de madera, el uso de materiales tradicionales como el chusque y el pañete de cal arena en los cielorrasos, incrustaciones de figuras en piedra tallada y un altar de madera tallada con influencia neo barroca, que pertenecía a la Iglesia de Santa Inés, demolida en 1957. El bien hace parte de un conjunto de inmuebles con características del periodo republicano, que conserva parcialmente su materialidad y su sistema tradicional constructivo.
