**FICHA DE INVENTARIO Y VALORACIÓN DE BIENES CULTURALES INMUEBLES**
**USO EXCLUSIVO DEL MINISTERIO DE CULTURA**

INMUEBLE No MZ 006

1.1. Nombre del Bien	CL 12 63	1.2. Otros nombres	N.A.
1.3. Pertenece a valoración colectiva	No	1.4. Nombre	N.A.

3.1. Departamento	Bogotá	3.2. Municipio	Bogotá D.C.
3.3. Nomenclatura	CL 12 63	3.4. Nomenclatura antigua	N.A.
3.5. Barrio	Egipto	3.6. Código Barrio	003105
3.7. Dentro de sector urbano histórico	Si	3.8. Nombre sector urbano	Sector Urbano Antiguo
3.9. No. de manzana	006	3.10. No. de predio	062
3.11. CHIP	AAA0030KXXR	3.12. Localidad	Candelaria
3.13. Dentro de perímetro urbano	Si	3.14. UPZ	94
3.15. Nombre UPZ	Candelaria

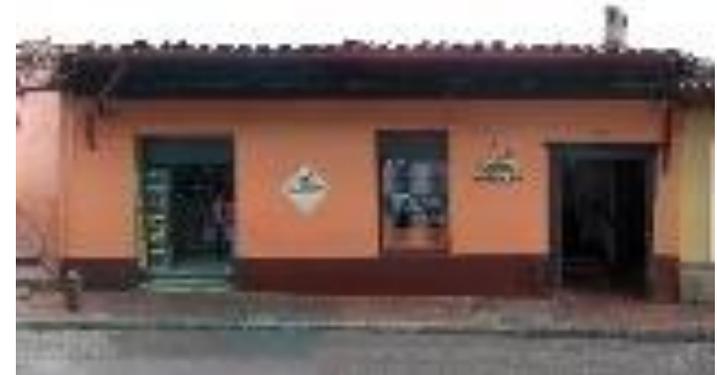
**9. FOTOGRAFÍA DEL INMUEBLE**

Inmueble de 1 piso, paramentado en un predio esquinero irregular, sus dimensiones son: frente de 11 m y fondo de 20.10 m, logrando una proporción de 1 a 1.82 veces aproximadamente, con frente sobre la calle 12. La ocupación del predio se realiza mediante un volumen de un nivel, con un patio lateral cubierto. Se ingresa al inmueble a través de 2 accesos laterales: el acceso oriental comunica con un local dispuesto en todo el frente y el acceso occidental comunica mediante un pasillo escalonado al patio lateral, el cual funciona como comedor. Hacia el costado oriental se disponen otros 2 espacios de comedor y un baño; en la parte posterior se encuentra un gran espacio de cocina con un vistiere y un depósito dispuestos en el costado oriente. La fachada está resuelta en un cuerpo con un zócalo pintado, 3 vanos (2 de acceso, uno cuenta con portada de madera tallada, 2 pilastras y cornisa superior, y 1 de ventana), una cornisa y un alero de caja sobre canes de madera. El sistema estructural de muros de carga en adobe y ladrillo, pañetado y pintado, y la cubierta es a dos aguas con teja de barro y estructura de madera. La carpintería es de madera y metálica. El estado de conservación es aceptable, el inmueble ha tenido modificaciones significativas en su fachada e interior debido a nuevos usos y requerimientos, sin embargo, conserva parte de su tipología original de patio lateral. Su estado de mantenimiento es bueno.

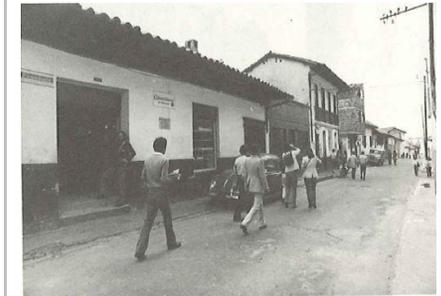
**11. FOTOGRAFÍA ANTIGUA**

Fuente: Recuerdos fotograficos por el centro de Bogota, Noviembre 1981 - Febrero 1982. Colcultura

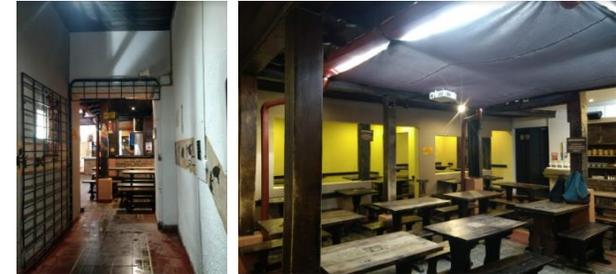
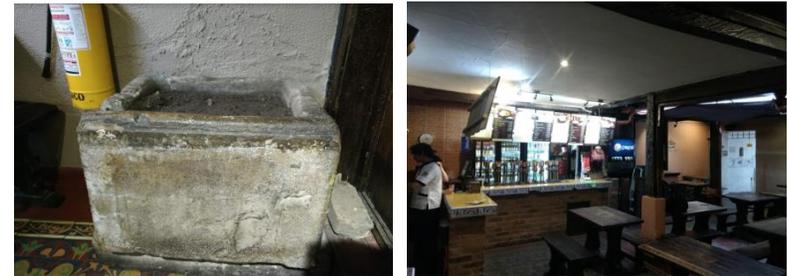
#### 16. FOTOGRAFÍAS INTERIORES

Inmueble procedente del periodo Republicano, construido a finales del siglo XIX. Es propiedad de María Isabel García Navarrete. Destinado para uso residencial, actualmente tiene uso comercial. No se conocen datos de autor, diseñador y/o constructor. Según las fotografías aéreas de 1936 y 1976, la ocupación del predio no tuvo modificaciones, allí se emplazaba un inmueble con patio lateral y un traspatio. En la fotografía aérea de 1987, se observa que el traspatio había sido ocupado en una parte del costado occidental. Actualmente, se evidencia la total ocupación del traspatio, el cubrimiento del patio lateral con una marquesina y el cambio del material original de la cubierta en la parte posterior, que pasó de ser de teja de barro a fibrocemento. El interior ha tenido modificaciones consistentes en la demolición y adición de muros debido al cambio de uso. La fachada ha perdido gran parte de su carpintería de madera original, solo se conserva la portada del acceso occidental, lo demás fue reemplazado por carpintería metálica. No se conocen solicitudes de intervención ni antecedentes de archivo.

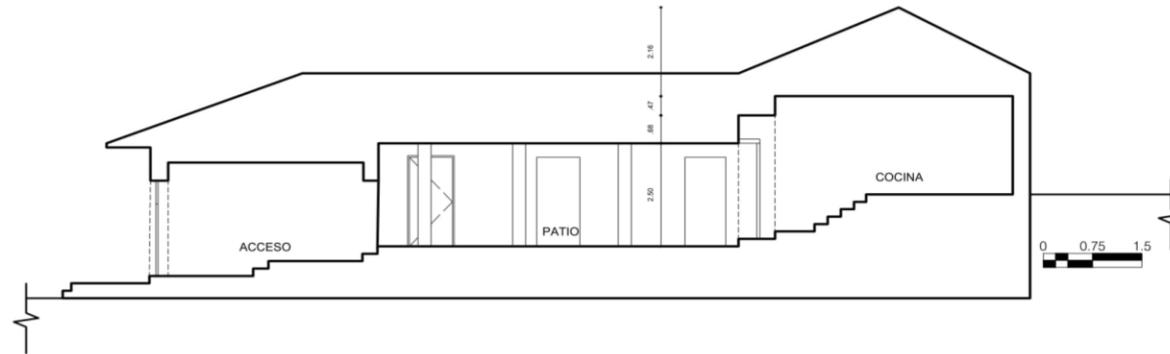
19. PLANIMETRÍA (FACHADA, CORTE)

**Valor estético:** Se identifican elementos del repertorio formal del periodo Republicano, representados por su tipología de patio lateral, carpintería de madera, sistema constructivo en muros de carga de adobe y ladrillo. Los elementos más sobresalientes de la fachada son la portada de madera del acceso occidental, la cornisa y el alero de caja sobre canes de madera. La portada presenta un notable trabajo de tallado. El interior conserva gran parte de los pisos originales en baldosa de cemento, elementos estructurales y carpintería de madera. Hay una pila de piedra tallada dispuesta un costado del patio, al parecer data de la época en la que el inmueble funcionaba como vivienda. El bien conforma un conjunto de inmuebles con características del periodo republicano, que conserva parcialmente su materialidad y su sistema tradicional constructivo.
