FICHA DE INVENTARIO Y VALORACIÓN DE BIENES CULTURALES INMUEBLES

1.1. Nombre del Bien	Universidad Externado de Colombia	1.2. Otros nombres	N.A.
1.3. Pertenece a valoración colectiva	No	1.4. Nombre	N.A.

3.1. Departamento	Bogotá	3.2. Municipio	Bogotá D.C.
3.3. Nomenclatura	CL 12 7	3.4. Nomenclatura antigua	N.A.
3.5. Barrio	Egipto	3.6. Código Barrio	003105
3.7. Dentro de sector urbano histórico	Si	3.8. Nombre sector urbano	Sector Urbano Antiguo
3.9. No. de manzana	006	3.10. No. de predio	080
3.11. CHIP	AAA0030KYTD	3.12. Localidad	Candelaria
3.13. Dentro de perímetro urbano	Si	3.14. UPZ	94
3.15. Nombre UPZ	Candelaria

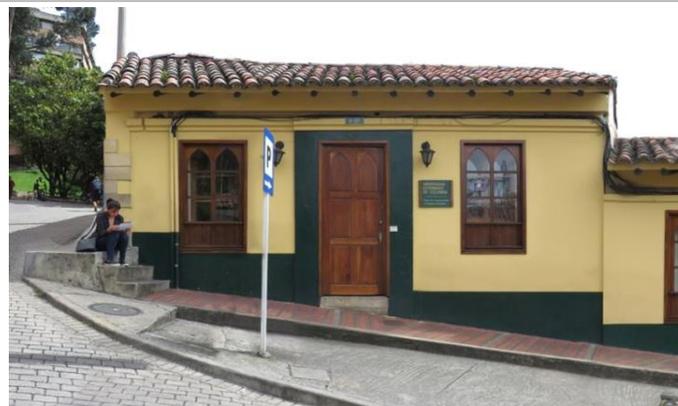
9. FOTOGRAFÍA DEL INMUEBLE

Inmueble de un piso paramentado en un predio esquinero con forma irregular, cuyas dimensiones son: frente de 8 m y fondo de 22.80 m, logrando una proporción de 1 a 2.85, con frentes sobre la Calle 12 y la Carrera 1 E. La ocupación del predio se realiza a través de un volumen con patio lateral y un traspatio. Se ingresa a través de un pasillo central que comunica directamente con el primer patio lateral, hacia el occidente; frente a este se dispone un tramo de escaleras que descienden al inmueble del predio 079, hacia el occidente. Hacia el costado norte hay 2 oficinas; en el costado sur un pasillo central comunica con 3 oficinas, una sala de juntas y 2 baños. La fachada principal, al norte, se compone de un cuerpo con zócalo pintado, 2 vanos laterales de ventana y uno central de acceso central con marco de realce, mientras que por el oriente, se compone de un zócalo irregular de pintura debido al cambio de pendiente y de 3 vanos verticales de ventana. En la esquina se observa un alomohadillado de piedra expuesto. La fachada remata con una cornisa y alero de madera sobre canes. El sistema estructural es de muros de carga en adobe y ladrillo con acabado de pañete y pintura, y cubierta a 2 aguas en teja de barro con estructura de madera y marquesina en el patio. Las carpinterías son de madera.

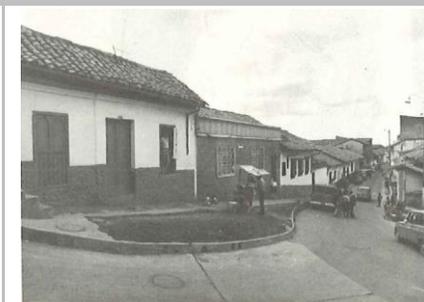
11. FOTOGRAFÍA ANTIGUA

Fuente: Recorridos fotográficos por el centro de Bogotá, Noviembre 1981 - Febrero 1982. Colcultura

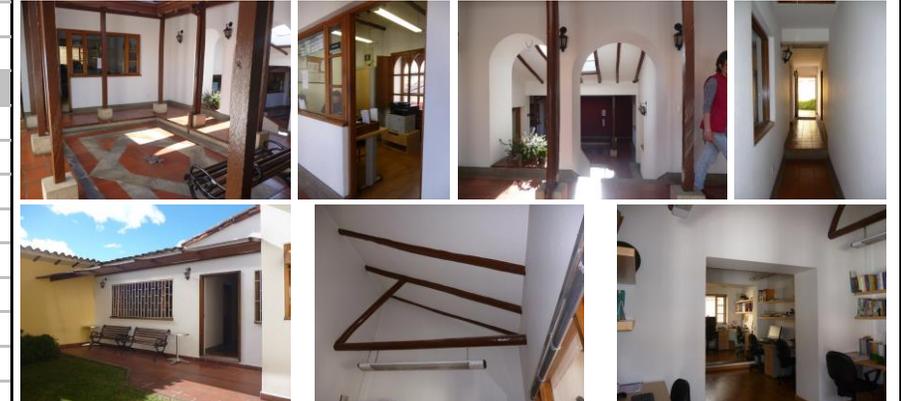
16. FOTOGRAFÍAS INTERIORES

Inmueble correspondiente al período republicano, construido a comienzos del siglo XX. Destinado para vivienda, actualmente tiene uso dotacional y es propiedad de la Fundación Universitaria Externado de Colombia; no se conoce su diseñador o constructor. Su espacialidad fue transformada al comunicarlo interiormente con el inmueble del predio 079 hacia el occidente. Según las fotografías aéreas de 1936, 1953 y 1976 la ocupación del predio no ha tenido modificaciones; sin embargo, al revisar las fotografías actuales, es evidente que el interior ha tenido modificaciones espaciales y de acabados debido a los cambios de uso. No se conocen solicitudes de intervención ni antecedentes de archivo correspondientes a estas modificaciones.

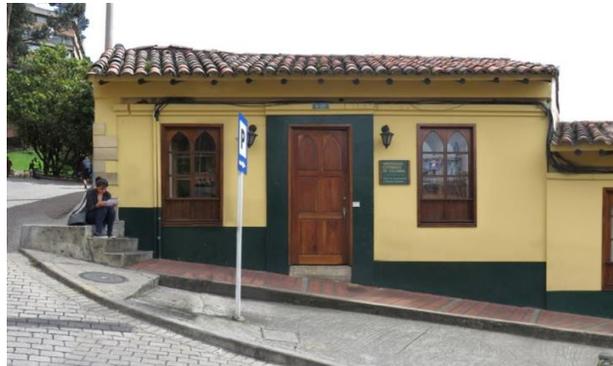
Fachada Norte

Valor histórico: De acuerdo con lo descrito, el inmueble conserva su volumetría original sin modificaciones significativas. Al interior, en cambio, su espacialidad fue alterada, al igual que su lenguaje arquitectónico. Sin embargo, conserva su fachada, cuyo diseño contribuye en la conformación de un contexto arquitectónico homogéneo en términos de altura, volumetría y lenguaje arquitectónico.
