FICHA DE INVENTARIO Y VALORACIÓN DE BIENES CULTURALES INMUEBLES

INMUEBLE No MZ 006

1.1. Nombre del Bien	KR 2 11 52	1.2. Otros nombres	N.A.
1.3. Pertenece a valoración colectiva	No	1.4. Nombre	N.A.

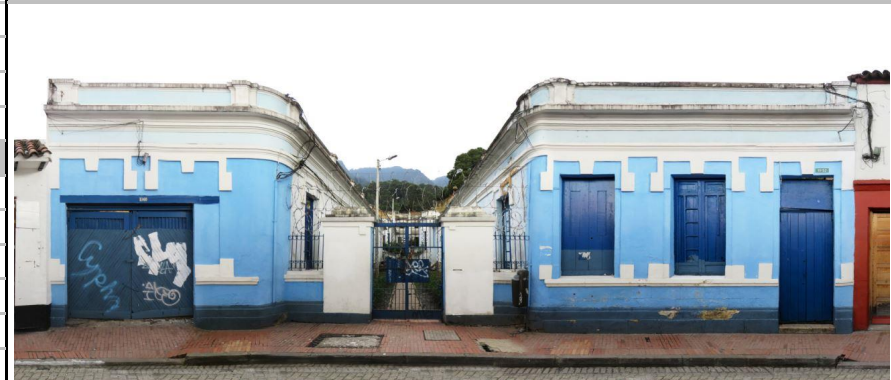
9. FOTOGRAFÍA DEL INMUEBLE

Inmueble de 3 pisos paramentado en un predio medianero con forma irregular, cuyas dimensiones son: frente de 17.8 m y fondo de 56.9 m, logrando una proporción de 1 a 3.2 veces aproximadamente, con frente sobre la Carrera 2. La ocupación del predio se realiza a través de un pasaje residencial. Desde la Carrera 2 se accede a través de una circulación central que comunica con las diferentes unidades de vivienda, las primeras, del período republicano con un nivel de altura, mientras que las de la parte posterior cuentan con 3 niveles, de acuerdo con el lenguaje del período de transición. En cada costado hay 2 unidades de vivienda de un nivel y 2 de 3 niveles; las viviendas de 3 niveles poseen patios laterales. La fachada principal se compone de 2 volúmenes laterales de un nivel con ochave curvo, zócalo compuesto con base y cornisa, y remate en ático modulado por machones en las esquinas, cada uno de los cuales corresponde a una crujía de viviendas. Están separados por el acceso, definido por dos machones con remate escalonado, antepecho y reja en los costados. Por el costado sur consta de un acceso lateral y 2 ventanas rectangulares, y por el norte posee un acceso vehicular. Los vanos cuentan con relieves ornamentales alrededor, conformando marcos de realce. Las fachadas internas se componen de un nivel con ventanas y accesos rectangulares decorados con marcos, cornisas y volúmenes sobresalientes de planta octogonal; en la parte posterior se dispone el volumen de 3 niveles sin ninguna ornamentación, compuesto de vanos rectangulares, un balcón curvo en cada costado y un remate de terraza con una baranda metálica. El sistema estructural es de muros de carga en ladrillo con acabado de pañete y pintura, y de pórticos de concreto en la parte posterior, con Cubierta a 2 aguas en teja de barro, zinc, fibrocemento y concreto. Las carpinterías son de madera y metal.

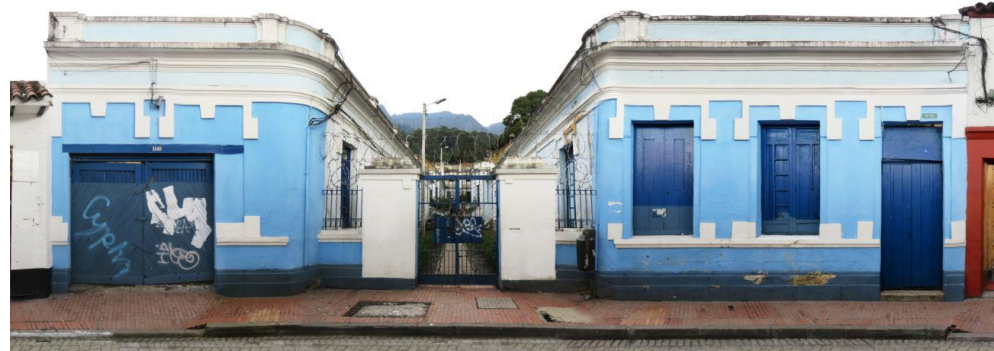
Fachada Occidental

Valor estético: Se identifican elementos del repertorio formal del período republicano representados por el uso de carpintería de madera, cornisas, marcos, ático y columnatas. Se destaca la disposición de volúmenes semi octogonales que sobresalen, así como la decoración de las escaleras basada en el mismo lenguaje de las fachadas. Cabe resaltar el lenguaje del período de transición observado en el volumen posterior, el cual implementa balcones curvos con barandas metálicas, sin ninguna ornamentación. A pesar de las diferencias estos lenguajes existe una homogeneidad en el interior. Debido a la falta de mantenimiento, se han clausurado vanos y se ha perdido gran parte de los acabados internos. Dentro del perfil de la manzana es particular y único en su tipología.
