FICHA DE INVENTARIO Y VALORACIÓN DE BIENES CULTURALES INMUEBLES

1. DENOMINACIÓN				
1.1. Nombre del Bien	CL 9 1 52	1.2. Otros nombres	N.A.	
1.3. Pertenece a valoración colectiva	No	1.4. Nombre	N.A.	
2. CLASIFICACIÓN TIPOLÓGICA

3. LOCALIZACIÓN				
3.1. Departamento	Bogotá	3.2. Municipio	Bogotá D.C.	
3.3. Nomenclatura	CL 9 1 52	3.4. Nomenclatura antigua	N.A.	
3.5. Barrio	Egipto	3.6. Código Barrio	003105

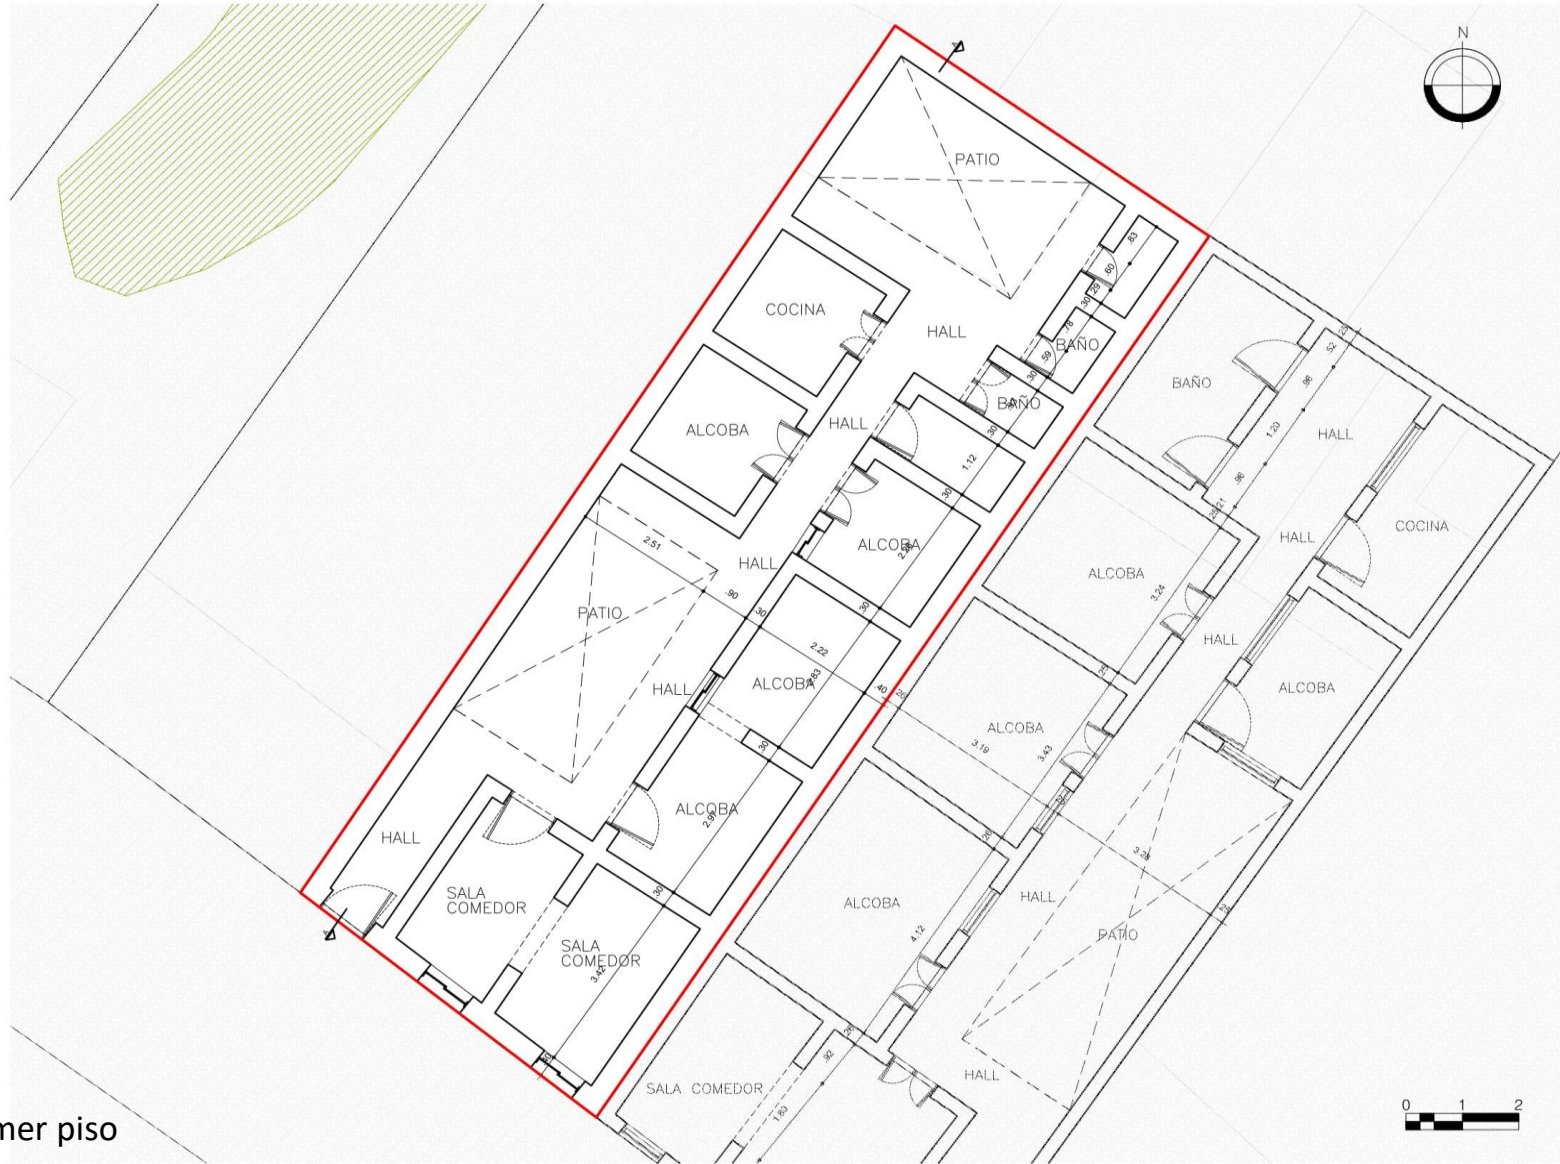
Planta primer piso

Inmueble de 1 piso paramentado en un predio medianero con forma irregular, cuyas dimensiones son: frente de 6,7 m y fondo de 19,2 m, logrando una proporción de 1 a 2,9 veces aproximadamente, con frente sobre la Calle 9. La ocupación del predio se realiza a través de un volumen con patio lateral y patio posterior, configurando una planta simétrica con el predio 003, con el cual colinda por el oriente. Se ingresa por un zaguán lateral que comunica con el patio, en torno al cual están distribuidos sala y comedor en crujía de acceso, 3 habitaciones en al crujía lateral y otra habitación, baños y cocina en la parte posterior. La fachada, también simétrica con la del inmueble colindante, consta de un cuerpo con zócalo pintado y ático; está resuelta en el plano de paramento y cuenta con 3 vanos: uno de acceso y 2 de ventana, todos con marco pintado de forma almenada y remate en tejadillo. Su sistema estructural es de muros de carga con revestimiento de pañete y pintura, y su cubierta es a 2 aguas en teja de barro, a excepción de la cubierta traslúcida agregada en el patio. La carpintería de puertas y ventanas de la fachada es metálica.

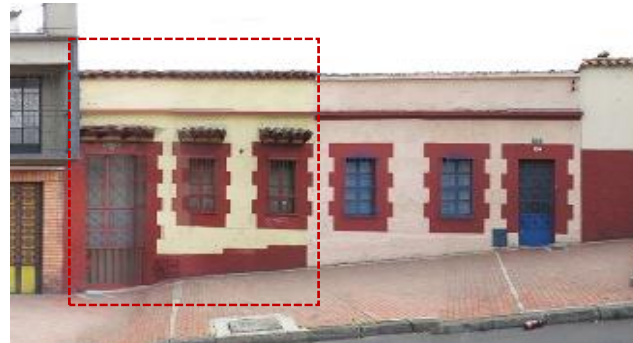
Fachada Sur

Valor estético: El inmueble permite una lectura integral de su tipología original, debido a que no evidencia modificaciones significativas. Conserva su sistema estructural de muros de carga de acuerdo con la técnica constructiva y materiales de ese período histórico. Su estado de conservación es bueno debido en parte a la continuidad de su uso residencial; su fachada cuenta con elementos singulares que la hacen representativa dentro del perfil urbano, como son su ático y los marcos almenados de sus vanos de puertas y ventanas, así como la simetría que configura, tanto en fachada, como en planta, con el inmueble colindante, integrándose armónicamente con un perfil urbano homogéneo en términos de altura, volumetría y lenguaje arquitectónico. No obstante, la ornamentación de vanos fue modificada al agregar tejadillos sobre los dinteles.
