**FICHA DE INVENTARIO Y VALORACIÓN DE BIENES CULTURALES INMUEBLES**

1.1. Nombre del Bien	KR 2 9 34	1.2. Otros nombres	N.A.
1.3. Pertenece a valoración colectiva	No	1.4. Nombre	N.A.

3.1. Departamento	Bogotá	3.2. Municipio	Bogotá D.C.
3.3. Nomenclatura	KR 2 9 34	3.4. Nomenclatura antigua	N.A.
3.5. Barrio	Egipto	3.6. Código Barrio	003105
3.7. Dentro de sector urbano histórico	Si	3.8. Nombre sector urbano	Sector Urbano Antiguo
3.9. No. de manzana	008	3.10. No. de predio	013
3.11. CHIP	AAA0030KZKL	3.12. Localidad	Candelaria
3.13. Dentro de perímetro urbano	Si	3.14. UPZ	94
3.15. Nombre UPZ	Candelaria

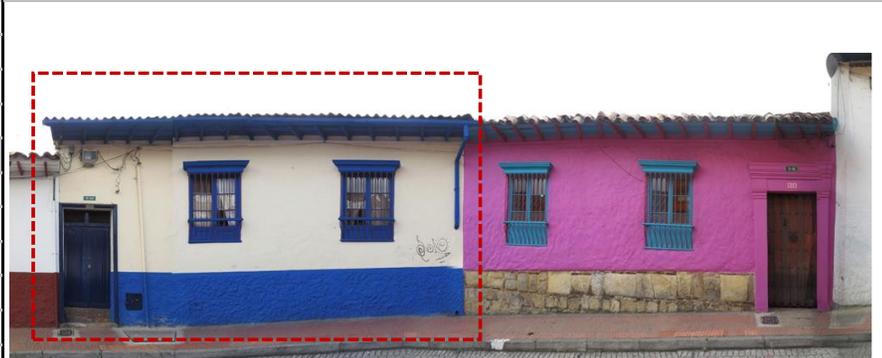
**9. FOTOGRAFÍA DEL INMUEBLE**

Inmueble de un piso paramentado en un predio medianero con forma irregular, cuyas dimensiones son: 9 m de frente por 41 m de fondo, logrando una proporción de 1 a 4, veces aproximadamente, con frente sobre la Carrera 2. La ocupación del predio se realiza mediante un volumen con patio lateral y patio posterior en simetría con el inmueble colindante por el sur, en el predio 012. Se ingresa a través de un zaguán lateral que conduce al vestíbulo y al patio, en torno al cual se organizan la sala, 2 baños, 4 habitaciones, comedor, cocina y cuarto de ropas. La fachada, también en simetría con el inmueble colindante, consta de un cuerpo paramentado con 3 vanos rectangulares, zócalo pañetado con acabado rústico y alero madera con canes a la vista. Sus vanos corresponden a 1 acceso lateral y 2 vanos de ventana de caja en madera con barrotes de hierro tipo pecho de paloma. El sistema estructural es de muros de carga con acabado de pañete y pintura y cubierta a 2 aguas en teja de barro con estructura de madera. Sus carpinterías son en madera.
