FICHA DE INVENTARIO Y VALORACIÓN DE BIENES CULTURALES INMUEBLES

1. DENOMINACIÓN				
1.1. Nombre del Bien	KR 2 9 56	1.2. Otros nombres	N.A.	
1.3. Pertenece a valoración colectiva	No	1.4. Nombre	N.A.	
2. CLASIFICACIÓN TIPOLÓGICA

3. LOCALIZACIÓN				
3.1. Departamento	Bogotá	3.2. Municipio	Bogotá D.C.	
3.3. Nomenclatura	KR 2 9 56	3.4. Nomenclatura antigua	N.A.	
3.5. Barrio	Egipto	3.6. Código Barrio	003105

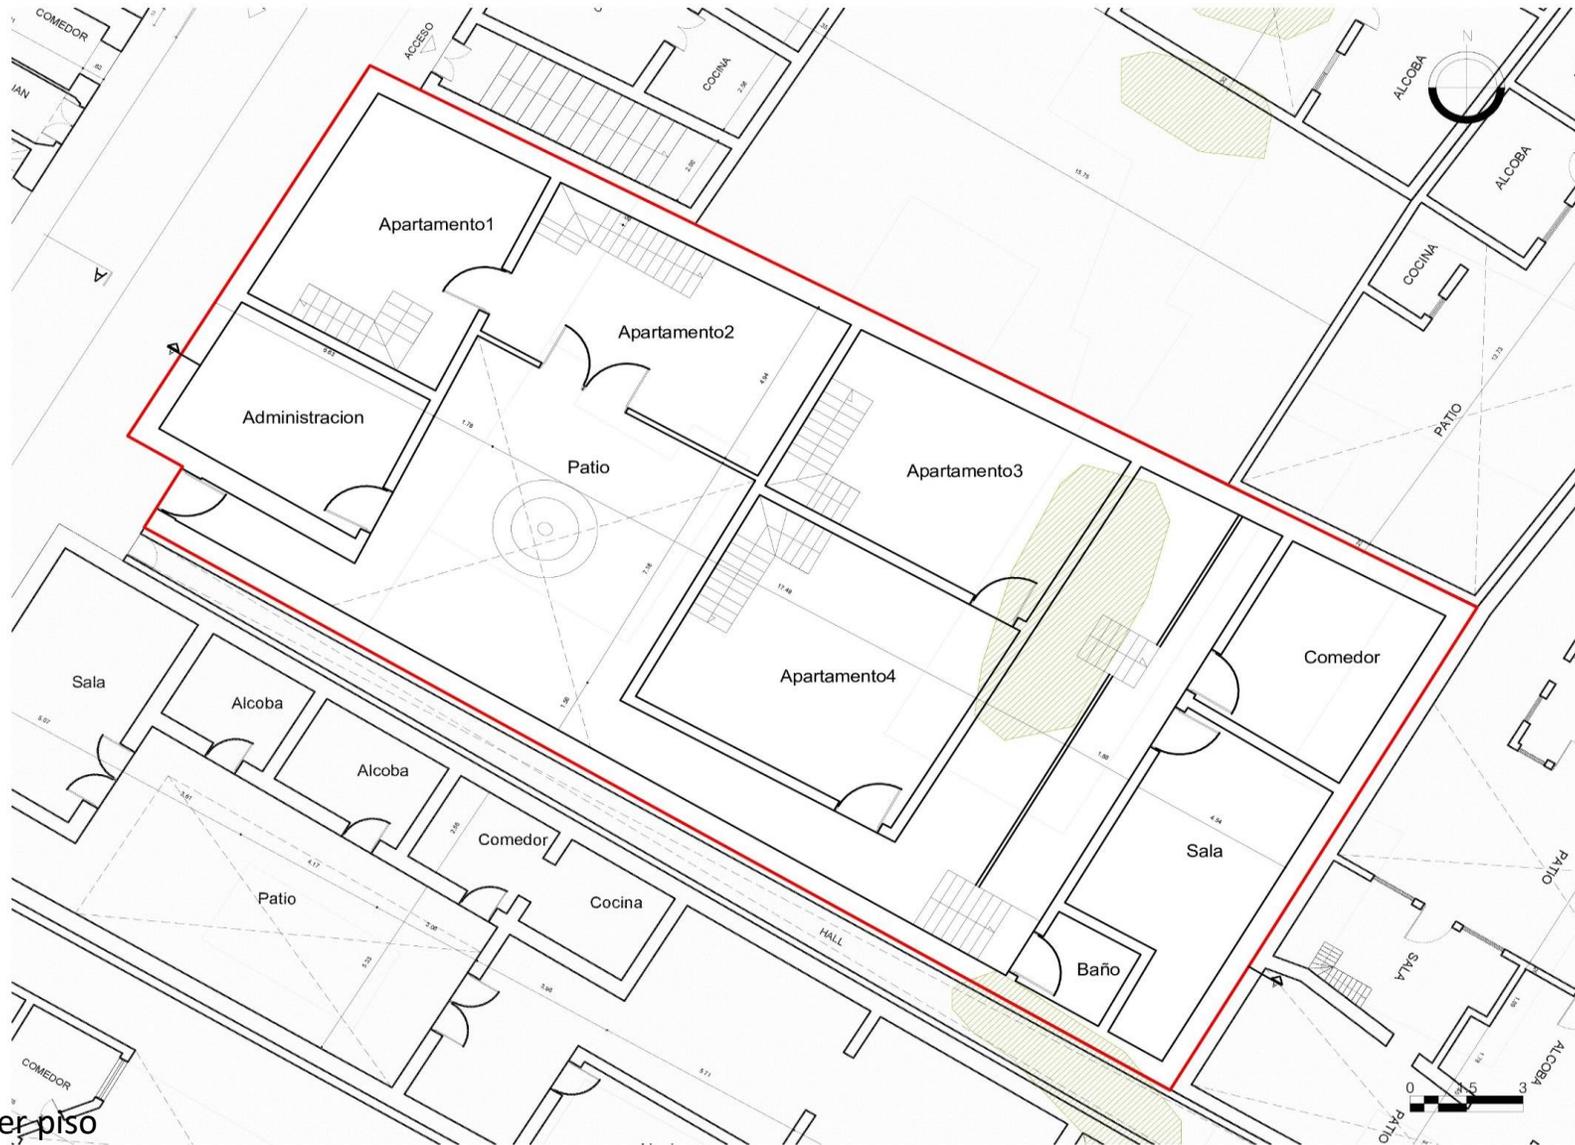
18. PLANIMETRÍA (PLANTA ARQUITECTÓNICA)

Equipo Levantamientos PEMP Patrimonio Inmueble. Restituido con información encontrada en archivo documental.

Inmueble de 4 pisos paramentado en un predio medianero con forma irregular, cuyas dimensiones son: frente de 14,4 m y fondo de 33,3 m, logrando una proporción de 1 a 2,3 veces aproximadamente, con frente sobre la Carrera 2. La ocupación del predio se realiza a través de un volumen con patio lateral por el lado norte y uno compacto en la parte posterior, aislado por un patio. Según planos de revisión documental, el primer piso corresponde a garajes; el acceso al conjunto residencial, retrocedido del paramento, se encuentra en un nivel superior por el costado norte, y está antecedido por unas escalinatas; alrededor del primer patio se localiza la administración y 4 apartamentos, mientras en el primer piso del volumen posterior se localiza un comedor, una sala y un baño social. Su fachada consta de 2 cuerpos, uno retrocedido del paramento, correspondiente al acceso; este consta de un eje vertical de 3 vanos, el primero es el acceso, cuyo remate es arco de medio punto y está enmarcado por 2 pilastras, los otros 2 son vanos rectangulares de ventanas en los 2 niveles superiores. El otro cuerpo, paramentado, corresponde al volumen principal; está rematado por un alero de caja revocado con canes a la vista y consta en su primer piso de 4 vanos rectangulares de acceso a los garajes, en el segundo y tercer piso consta de 3 vanos de tribunas con reja metálica por cada piso, y su último piso consta de 4 vanos de ventana, todas con carpintería de madera y dintel de madera a la vista. Adicional a estos vanos cuenta con 6 vanos más pequeños de ventilación, posiblemente de baños, distribuidos en los 3 pisos superiores. Su sistema estructural es de muros de carga con revestimiento de pañete y pintura, y su cubierta es a 2 aguas en teja de barro.

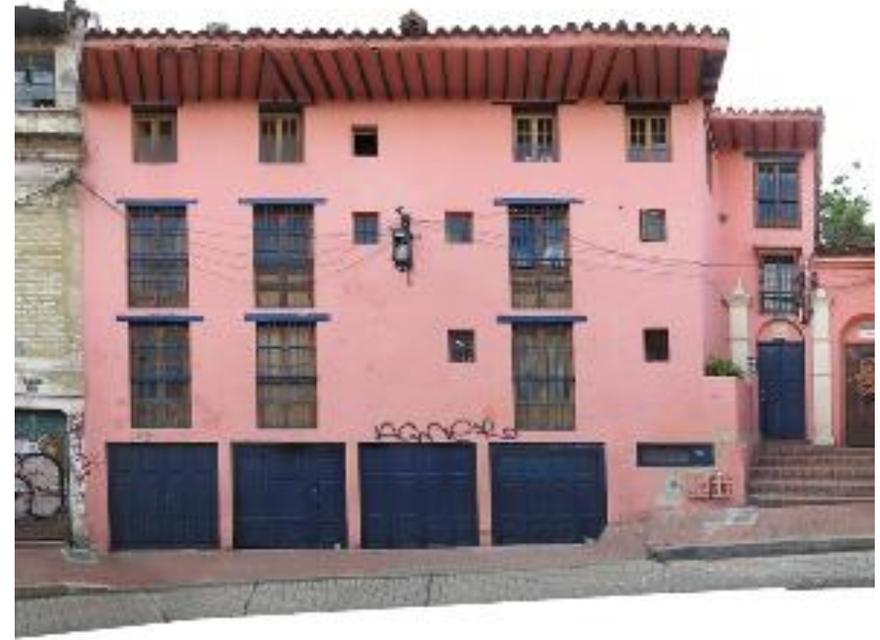
Fachada Occidente
Fuente: Equipo Levantamientos PEMP Patrimonio Inmueble. Restituido con información encontrada en archivo documental.

Valor estético: El inmueble conserva su distribución en torno a un patio lateral, con construcciones en la parte posterior, originalmente de solar. Aunque se evidencian también alteraciones en el diseño de fachada, esta conserva elementos semejantes con las casas vecinas, como vanos de tribunas y alero con canes a la vista, de tal manera que ayuda a la conformando una imagen urbana homogénea.
