FICHA DE INVENTARIO Y VALORACIÓN DE BIENES CULTURALES INMUEBLES

| 1.1. Nombre del Bien | CL 10 1 79 | 1.2. Otros nombres | N.A. | |
| 3.3. Nomenclatura | CL 10 1 79 | 3.4. Nomenclatura antigua | N.A. | |
| 3.5. Barrio | Egipto | 3.6. Código Barrio | 003105 | |

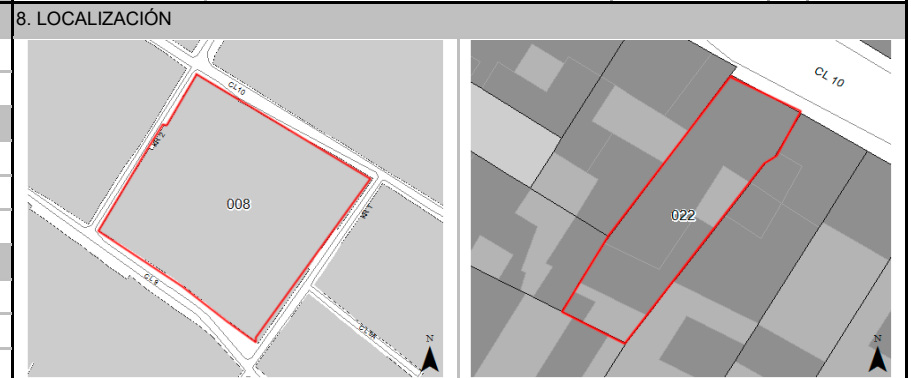
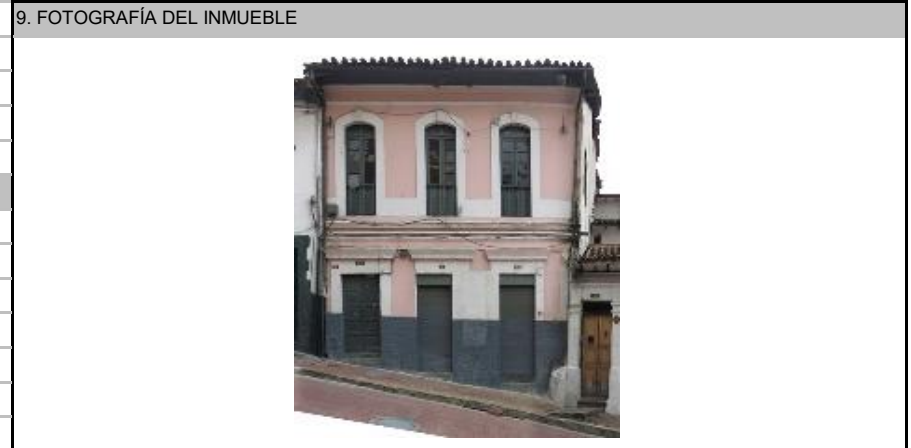
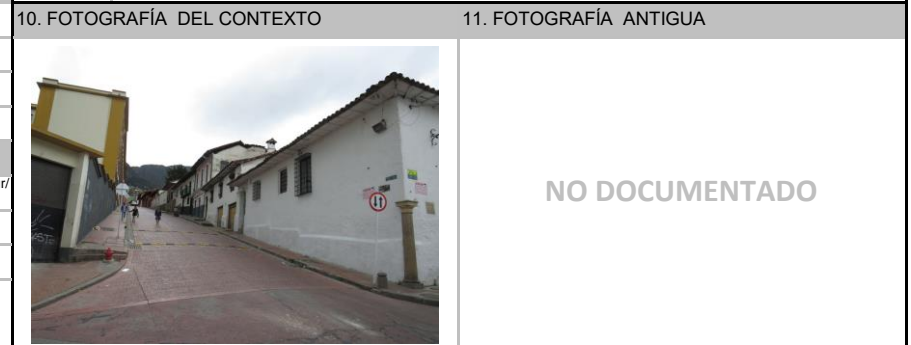
Inmueble de 2 pisos paramentado en un predio medianero con forma irregular, cuyas dimensiones son: frente de 8,4 m y fondo de 30,8 m, logrando una proporción de 1 a 3,7 veces aproximadamente, con frente sobre la Calle 10. La ocupación del predio se realiza a través de un volumen con patio lateral localizado al lado oriente y un patio posterior sin división del patio del predio 018 de la misma manzana. Según planos de revisión documental, su acceso principal es a través de un zaguán lateral que conduce directamente al primer patio; su crujía frontal cuenta además con un espacio principal y 2 más de menor jerarquía. En su crujía lateral se localizan 4 espacios, uno de ellos, con escaleras en L. Finalmente, la crujía posterior cuenta con 2 espacios, y uno agregado que ocupa parte del segundo patio. Su fachada consta de 2 pisos diferenciados por una moldura, con zócalo revocado de acabado rústico y alero de madera con canal metálica. Está resuelta en el plano de paramento y tiene un diseño simétrico. Su primer piso está formado por 3 vanos rectangulares de acceso con marco de realce y cornisa, muy probablemente el único original es el acceso principal del lado oriente, que conserva su carpintería en madera, mientras los demás eran de ventana. El segundo piso cuenta con 3 vanos de puerta ventana con arco rebajado, baranda de tribuna a ras de muro y carpinterías de madera, todos con marco y un aplique en su clave. Su sistema estructural es de muros de carga con revestimiento de pañete y pintura; su cubierta es a 2 aguas en teja de barro, sin embargo varias de sus secciones fueron reemplazadas pro teja de zinc.

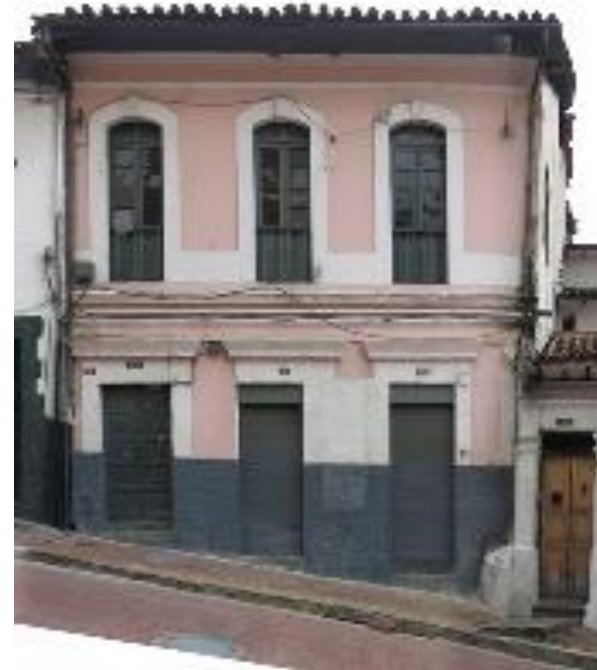
Fachada Norte
Fuente: Equipo Levantamientos PEMP Patrimonio Inmueble. Restituido con información encontrada en archivo documental.

Valor estético: El inmueble permite una lectura integral de su tipología original y su organización en torno a un patio lateral sin modificaciones sustanciales. Conserva su sistema estructural de muros de carga de acuerdo con la técnica constructiva y materiales de ese período histórico. Dentro del conjunto urbano ayuda a la conformación de una imagen histórica homogénea, ya que su altura se iguala a la de las edificaciones colindantes y la composición de su fachada guarda elementos semejantes con las casas vecinas, como su zócalo, molduras divisorias, marcos de vanos y alero de madera. Dentro del perfil destaca por ser la única que cuenta con vanos de arco rebajado con ornamentación en su clave, característica del repertorio formal del período republicano.
