**FICHA DE INVENTARIO Y VALORACIÓN DE BIENES CULTURALES INMUEBLES**

<b>1. DENOMINACIÓN</b>				
1.1. Nombre del Bien	CL 10 1 37	1.2. Otros nombres	N.A.	
1.3. Pertenece a valoración colectiva	No	1.4. Nombre	N.A.	
<b>2. CLASIFICACIÓN TIPOLÓGICA</b>

3.1. Departamento	Bogotá	3.2. Municipio	Bogotá D.C.	
3.3. Nomenclatura	CL 10 1 37	3.4. Nomenclatura antigua	N.A.	
3.5. Barrio	Egipto	3.6. Código Barrio	003105

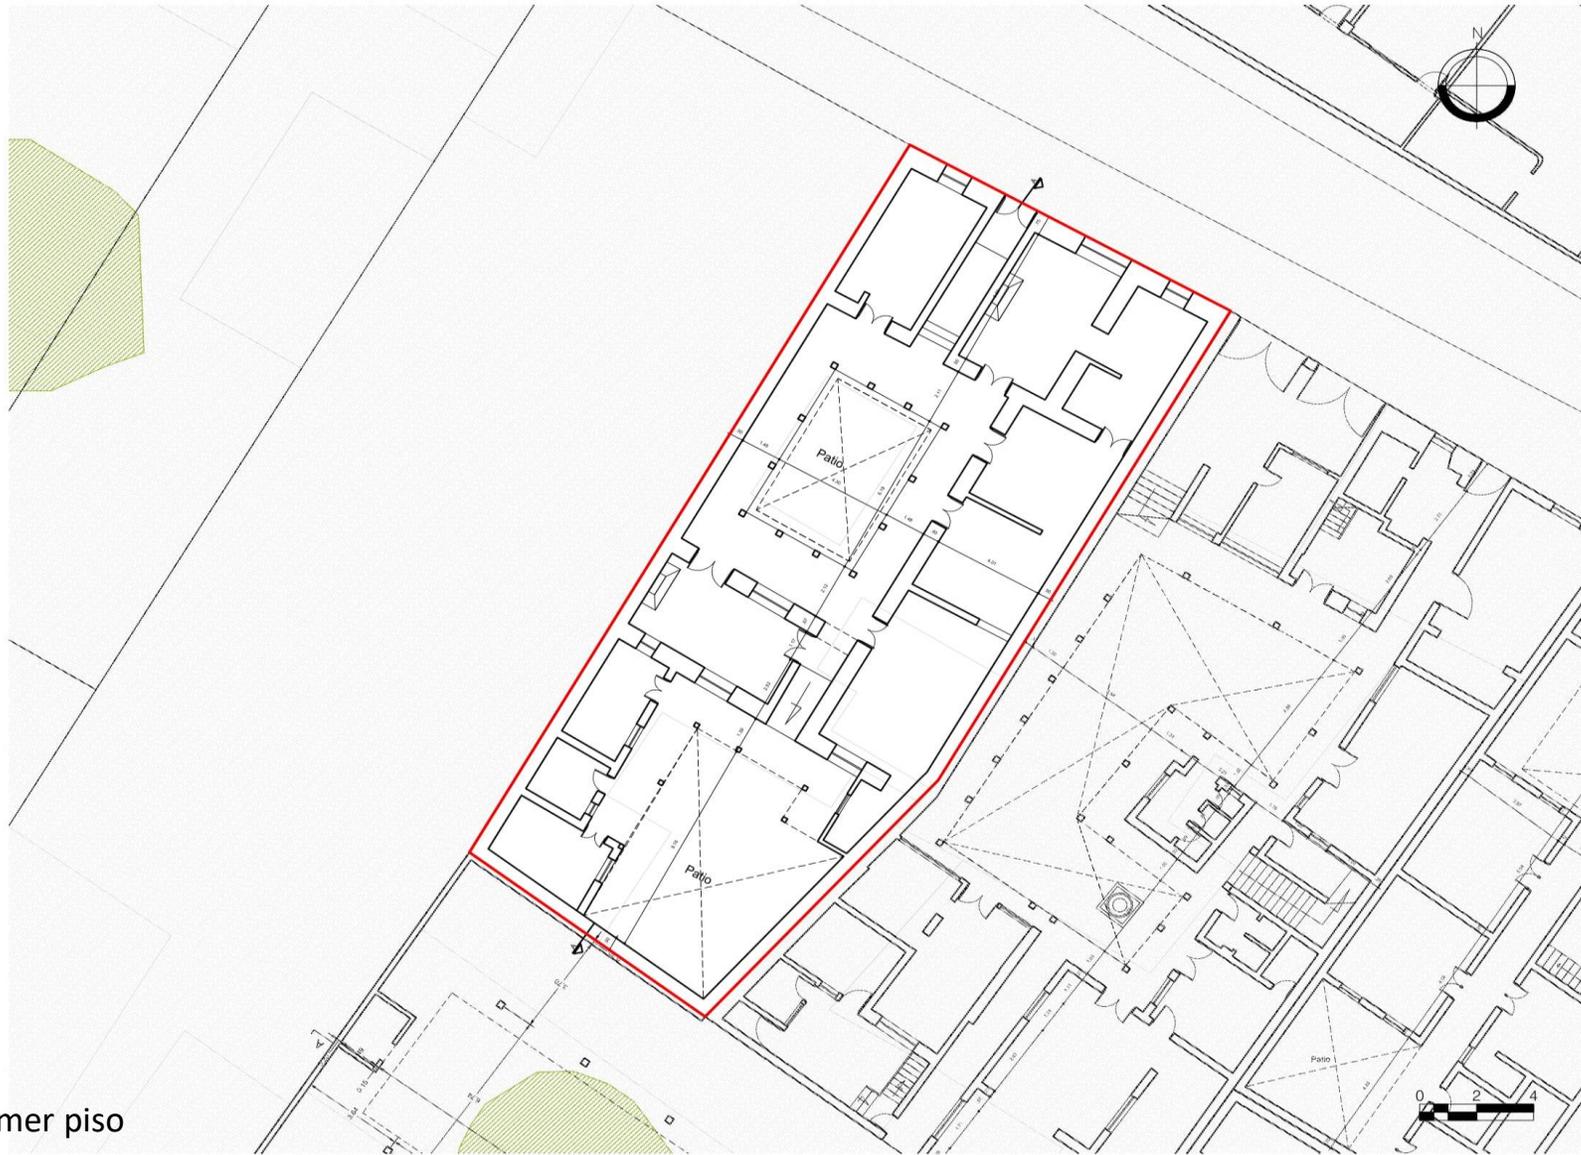
Planta primer piso

Inmueble de 1 piso paramentado en un predio medianero con forma irregular, cuyas dimensiones son: frente de 12,9 m y fondo de 30 m, logrando una proporción de 1 a 2,3 veces aproximadamente, con frente sobre la Calle 10. La ocupación del predio se realiza a través de un volumen con un patio lateral y un patio posterior lateral, el primero localizado al lado occidente y el segundo, al oriente. Se ingresa a través de un zaguán central que comunica con el primer patio, allí continúa una circulación central que atraviesa la crujía posterior y conecta con el segundo patio. La crujía frontal se divide en 3 espacios, uno con una chimenea; 3 espacios también se localizan en la crujía lateral y uno solo en la posterior, este último también con una chimenea. La crujía lateral que bordea el segundo patio cuenta con 3 espacios de dimensiones más pequeñas a comparación de los demás. Su fachada consta de 1 cuerpo paramentado con 4 vanos rectangulares: uno de acceso con puerta de madera y portada, y 3 vanos de ventana, uno al occidente y 2 al oriente, todos con diferentes dimensiones, con carpintería en madera y reja tipo pecho de paloma. La fachada remata en un alero de listones de madera sobre canes. En su interior los entresijos y la carpintería de puertas y ventanas también son en madera. En una crujía fue adaptado un mezzanine que cuenta con escalera y entresijo de madera. Su sistema estructural es de muros de carga con revestimiento de pañete y pintura y su cubierta es a 2 aguas con estructura en madera y acabado en teja de barro.

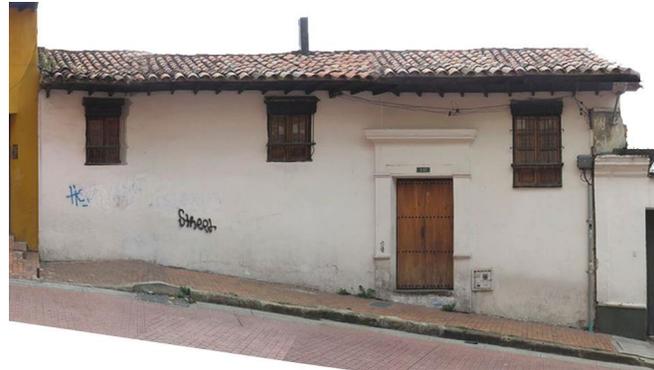
Fachada Norte

Valor estético: El inmueble permite una lectura integral de su tipología original y lenguaje arquitectónico, debido a que no evidencia modificaciones relevantes. Conserva su distribución espacial en torno a un patio lateral con galerías apoyadas en pies derechos, de acuerdo con las tendencias estilísticas de la época, así como su sistema constructivo de muros de carga con cubierta a 2 aguas en teja de barro con estructura de madera rolliza expuesta al interior. Su fachada dentro del conjunto urbano ayuda a la conformación de una imagen homogénea, ya que su altura se iguala a la de las edificaciones colindantes y su composición guarda elementos semejantes con las casas vecinas, como son sus vanos rectangulares, portada de acceso y alero de madera con canes a la vista.
