FICHA DE INVENTARIO Y VALORACIÓN DE BIENES CULTURALES INMUEBLES

1.1. Nombre del Bien	CL 9 1 4	1.2. Otros nombres	N.A.
1.3. Pertenece a valoración colectiva	No	1.4. Nombre	N.A.

3.1. Departamento	Bogotá	3.2. Municipio	Bogotá D.C.
3.3. Nomenclatura	CL 9 1 4	3.4. Nomenclatura antigua	N.A.
3.5. Barrio	Egipto	3.6. Código Barrio	003105
3.7. Dentro de sector urbano histórico	Si	3.8. Nombre sector urbano	Sector Urbano Antiguo
3.9. No. de manzana	008	3.10. No. de predio	035
3.11. CHIP	AAA0030LAXR	3.12. Localidad	Candelaria
3.13. Dentro de perímetro urbano	Si	3.14. UPZ	94
3.15. Nombre UPZ	Candelaria

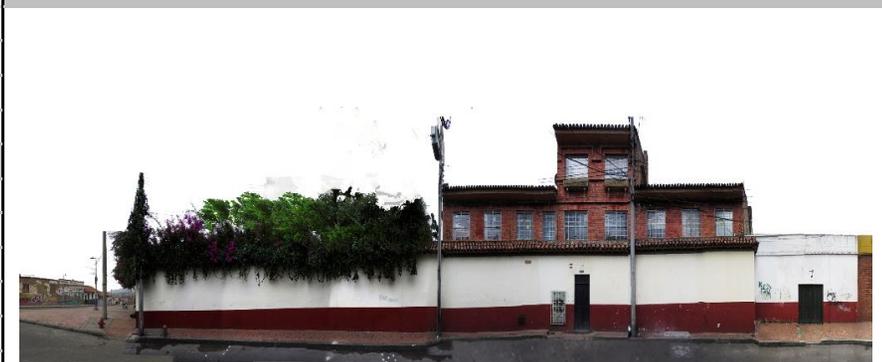
9. FOTOGRAFÍA DEL INMUEBLE

Inmueble de 3 pisos paramentado en un predio esquinero con forma trapezoidal, cuyas dimensiones son: frente de 16,1 m y fondo de 33,9 m, logrando una proporción de 1 a 2,1 veces aproximadamente, con frentes sobre la Carrera 1 y la Calle 9. La ocupación del predio se realiza a través de 3 volúmenes compactos aislados uno del otro; el más antiguo es procedente de mediados de siglo XX y se localiza en el costado oriental del predio. El acceso al predio se realiza por la Calle 9; se ingresa directamente a un patio en cuyo lado sur se encuentra el primer volumen, este es de 1 piso y un espacio y funciona como taller, al lado occidente se ubican una escalera que permite el ingreso a los otros 2 volúmenes que ocupan el predio, uno al lado occidente al fondo del predio que también es un taller, y otro al lado opuesto que corresponde al volumen más antiguo, el acceso de este es central desde el lado occidente, cuenta en su centro con una escalera en L, a su lado sur con un espacio que funciona como sala comedor y a su lado norte una cocina, este es de 3 pisos en el centro. Sus fachadas, tanto sobre la Carrera 1, como la Calle 9, consisten en un muro de cerramiento con tejadillo en teja de barro; sobre la Carrera 1 cuenta con un vano de acceso en su centro y sobre la Calle 9 con 2, uno acceso al taller y otro de acceso al predio. Según fotografías históricas el volumen más antiguo cuenta con una fachada de 3 cuerpos y es de ladrillo a la vista, el primer cuerpo cuenta varios vanos rectangulares de puertas y ventanas, y un vano de acceso vehicular, mientras que el segundo cuerpo cuenta con una serie de vanos rectangulares de ventana con una carpintería metálica y un matera de piedra en su antepecho; finalmente el tercer cuerpo está formado por 2 vanos de ventanas de la misma tipología del cuerpo anterior, tanto el primero como segundo cuerpo cuentan con una alero de cubierta. El sistema estructural de este volumen son muros de carga de ladrillo y su cubierta es a 2 aguas en teja de barro.

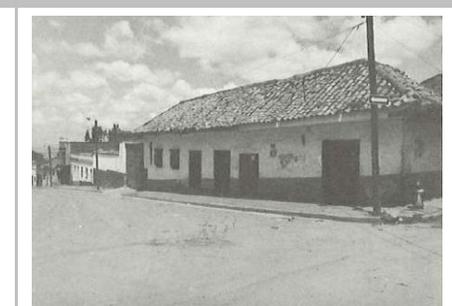
11. FOTOGRAFÍA ANTIGUA

Inmueble procedente de las últimas décadas del siglo XIX, correspondiente al período republicano, pero cuyas modificaciones permiten filiarlo al período de transición. Actualmente conserva el uso residencial para el cual fue destinado y es propiedad de Guillermo Londoño Durana. No se conoce su diseñador ni constructor. Según se observa en aerofotografías históricas, a comienzos del siglo XX el predio estaba ocupado por un volumen con patio central y patio posterior; a mediados de siglo 2 volúmenes pasaron a ocupar parte del patio posterior, uno al occidente y otro al oriente, este último retrocedido del paramento y con acceso desde la actual Carrera 1; esta ocupación permaneció hasta finales de siglo, como se evidencia en la aerofotografía de 1976. Actualmente en el predio se conserva únicamente el volumen construido a mediados de siglo en el costado oriental, ya que en el resto del predio fueron construidos otros 2 volúmenes de diferente lenguaje arquitectónico en el costado sur y costado occidental, manteniendo solo el muro de cerramiento con los vanos sellados. No se conocen datos de solicitudes de intervención ni de antecedentes de archivo.

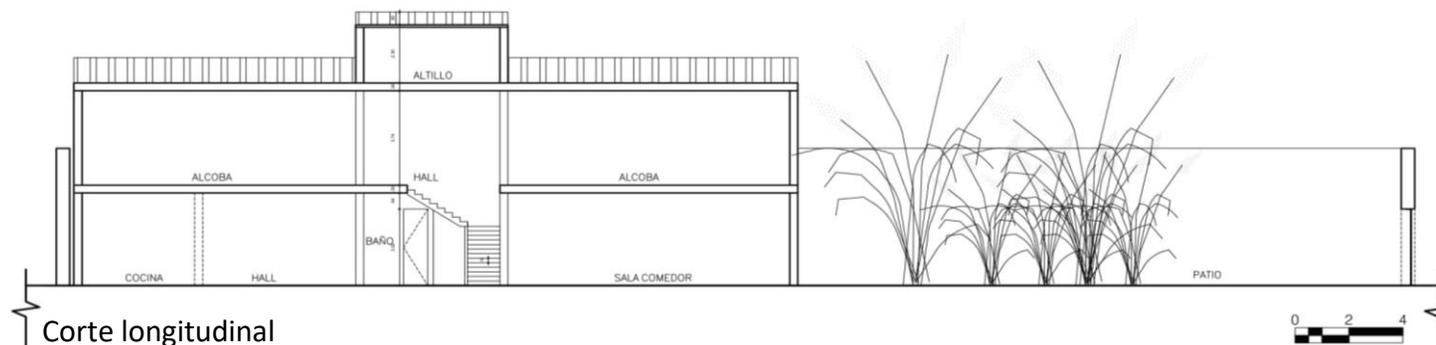
Fachada Oriental

Valor estético: De acuerdo con lo descrito, el inmueble es resultado de modificaciones realizadas a mediados del siglo XX a una edificación del período anterior, conservando solamente el muro de cerramiento con sus vanos sellados, a través del cual se inserta en un perfil urbano homogéneo en términos de altura, volumetría y lenguaje arquitectónico.
