FICHA DE INVENTARIO Y VALORACIÓN DE BIENES CULTURALES INMUEBLES

1. DENOMINACIÓN				
1.1. Nombre del Bien	CL 10 1 15	1.2. Otros nombres	N.A.	
1.3. Pertenece a valoración colectiva	No	1.4. Nombre	N.A.	
2. CLASIFICACIÓN TIPOLÓGICA

3. LOCALIZACIÓN				
3.1. Departamento	Bogotá	3.2. Municipio	Bogotá D.C.	
3.3. Nomenclatura	CL 10 1 15	3.4. Nomenclatura antigua	N.A.	
3.5. Barrio	Egipto	3.6. Código Barrio	003105

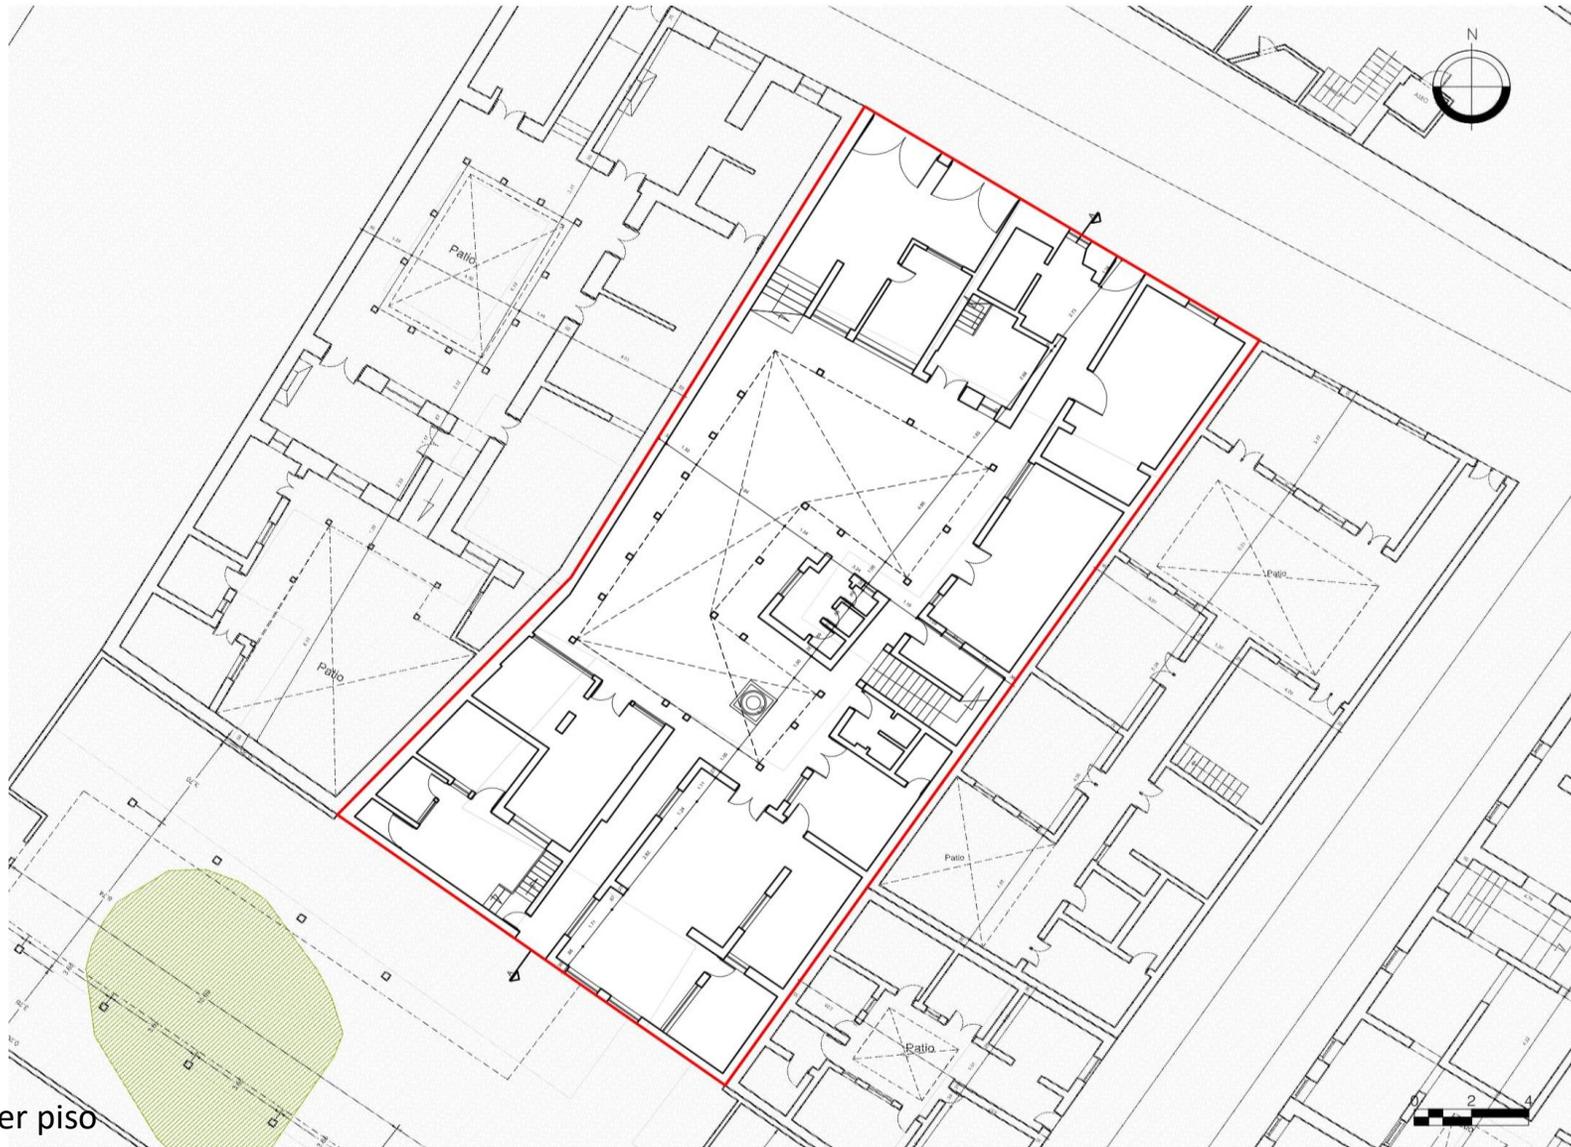
Planta primer piso

Inmueble de 1 piso paramentado en un predio medianero con forma irregular, cuyas dimensiones son: frente de 10,5 m y fondo de 25,3 m, logrando una proporción de 1 a 2,4 veces aproximadamente, con frente sobre la Calle 10. La ocupación del predio se realiza a través de un volumen con patio lateral, hoy conectado con el predio colindante por el lado sur, que funciona como su parqueadero. Se ingresa a través de una circulación central que esta comunicada con el patio, dese allí continúa siendo una circulación central la que atraviesa la crujía posterior y comunica con el predio colindante. En su crujía frontal se distribuyen 6 espacios, siendo una la circulación de acceso y otro el parqueadero, en la crujía lateral se distribuyen 5, en uno una escalera en de forma de L que lleva al segundo piso, finalmente la crujía posterior cuenta con 8 espacios. El patio cuenta en su interior con un volumen rectangular y una pila. Su fachada consta de un cuerpo con alero de madera con canes a la vista; al occidente cuenta con 2 vanos rectangulares de acceso vehicular, y al oriente, con 3 vanos rectangulares, uno de acceso con una portada de piedra y 2 de ventana. Hoy toda su carpintería es en madera y sus ventanas cuentan con un reja de pecho de paloma. Su sistema estructural es de muros de carga de adobe y ladrillo con revestimiento de pañete y pintura, y según registro de la obras efectuadas están siendo reforzados con una estructura de madera y platinas; su entrepiso es en madera y su cubierta, con estructura en madera y acabado de teja de barro, también está siendo reforzada actualmente.

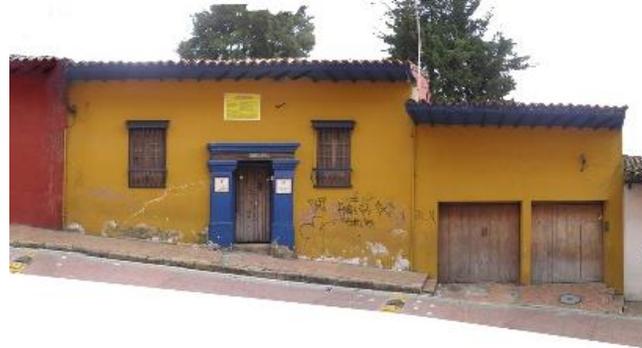
Fachada Norte

Valor estético: De acuerdo con lo descrito, aunque el inmueble ha sido objeto de modificaciones volumétricas, conserva elementos tipológicos originales que permiten tener una lectura clara de su configuración inicial. Dentro del conjunto urbano ayuda a la conformación de una imagen histórica homogénea, ya que su altura se iguala a la de las edificaciones colindantes y la composición de su fachada guarda elementos semejantes con las casas vecinas, como su portada del vano de acceso, las rejas de sus ventanas de pecho de ploma y su alero de madera con canes a la vista.
