FICHA DE INVENTARIO Y VALORACIÓN DE BIENES CULTURALES INMUEBLES

1.1. Nombre del Bien	CL 10 1 55	1.2. Otros nombres	N.A.
1.3. Pertenece a valoración colectiva	No	1.4. Nombre	N.A.

3.1. Departamento	Bogotá	3.2. Municipio	Bogotá D.C.
3.3. Nomenclatura	CL 10 1 55	3.4. Nomenclatura antigua	N.A.
3.5. Barrio	Egipto	3.6. Código Barrio	003105
3.7. Dentro de sector urbano histórico	Si	3.8. Nombre sector urbano	Sector Urbano Antiguo
3.9. No. de manzana	008	3.10. No. de predio	037
3.11. CHIP	AAA0165UPXS	3.12. Localidad	Candelaria
3.13. Dentro de perímetro urbano	Si	3.14. UPZ	94
3.15. Nombre UPZ	Candelaria

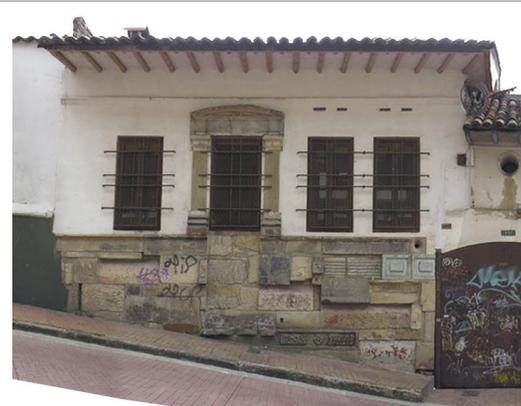
9. FOTOGRAFÍA DEL INMUEBLE

Conforma una unidad arquitectónica con el predio 025. Predio interior. No se permitió el acceso al predio

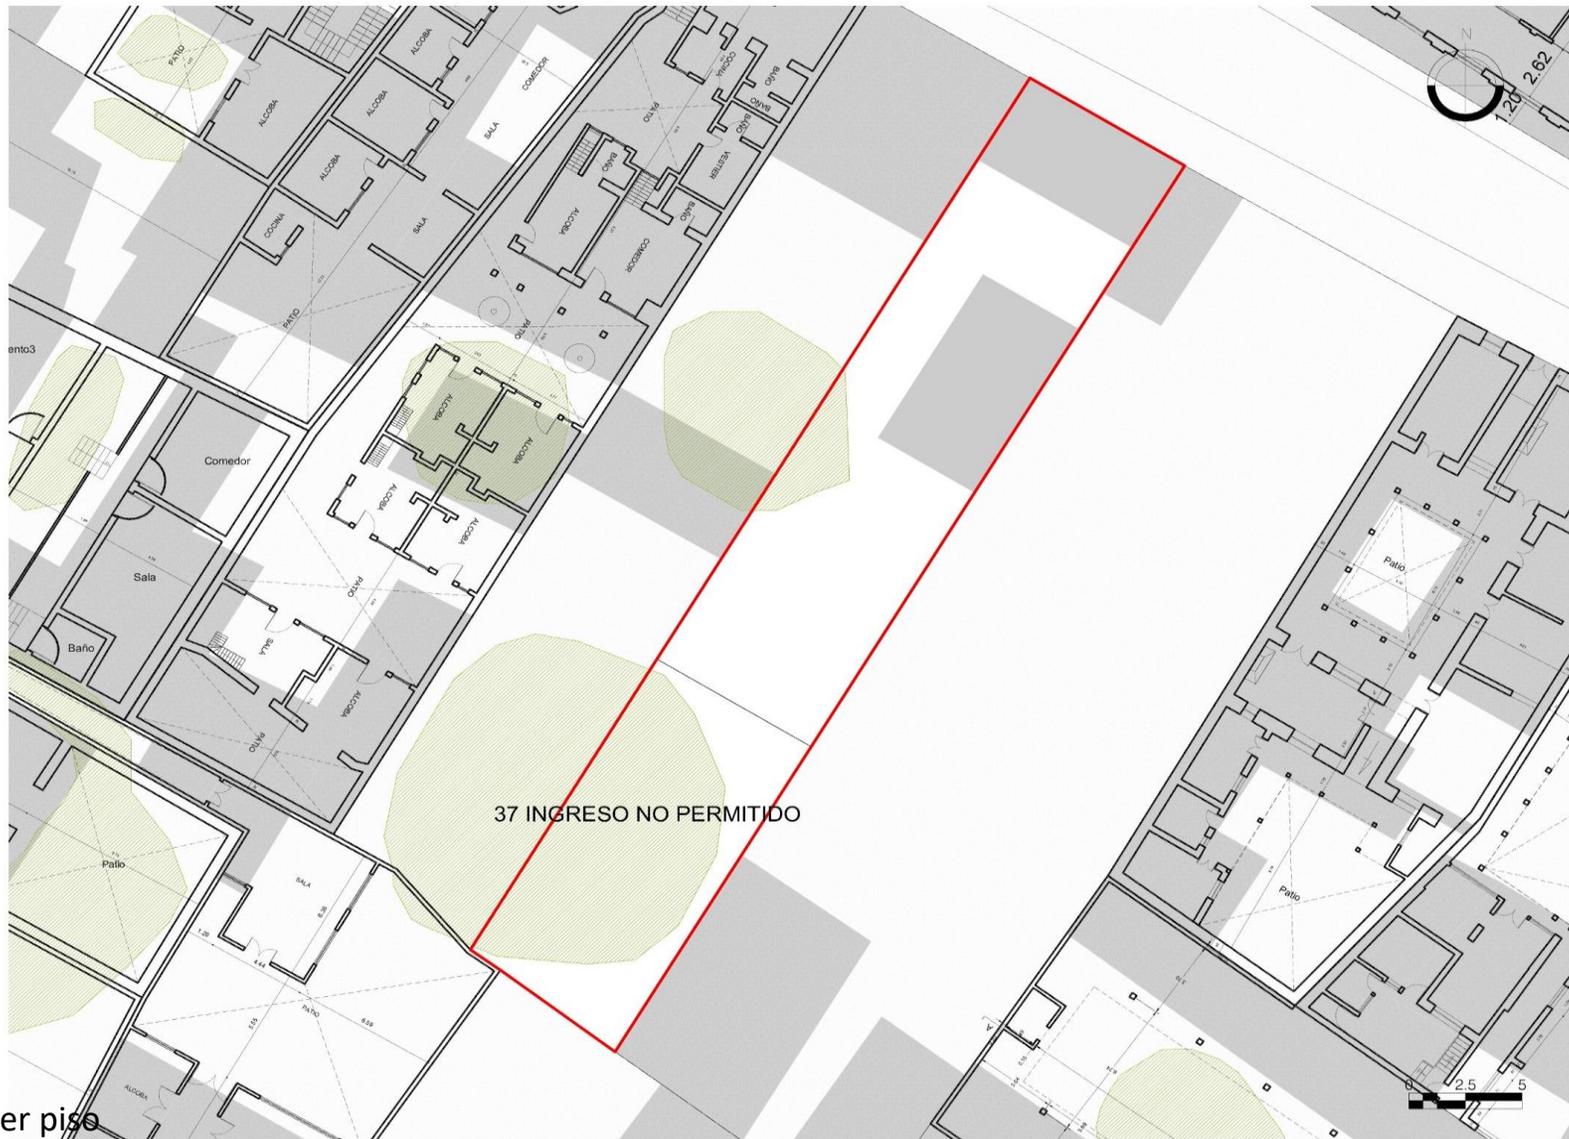
Planta primer piso

14. DESCRIPCIÓN	
<p>Inmueble de 1 piso paramentado en 1 predio medianero con forma rectangular, cuyas dimensiones son: frente de 8 m y fondo de 17 m, logrando una proporción de 1 a 4 veces aproximadamente, con frente sobre la Calle 10. Conformando una unidad arquitectónica con el predio 037, cuyas dimensiones suman: frente de 8 m y fondo de 49 m, y de la cual le corresponde el área de patio posterior. La ocupación del predio se realiza a través de 2 volúmenes separados por un patio, el primero corresponde a la crujía frontal que se conserva de la construcción original, mientras el segundo es un volumen compacto aislado. Su fachada consta de 1 cuerpo paramentado con 4 vanos rectangulares, zócalo de lajas de piedra y alero de esterilla con canes de madera a la vista. Cuenta con un vano central con portada en piedra, correspondiente al acceso principal, y que hoy es una ventana; al oriente se localizan 2 vanos de ventana y al occidente, 1. Todas las ventanas cuentan con una carpintería metálica y 4 varillas horizontales superpuestas a manera de reja. Su sistema estructural es de muros de carga con revestimiento de pañete y pintura, su cubierta es a 2 aguas en teja de barro con estructura de madera.</p>

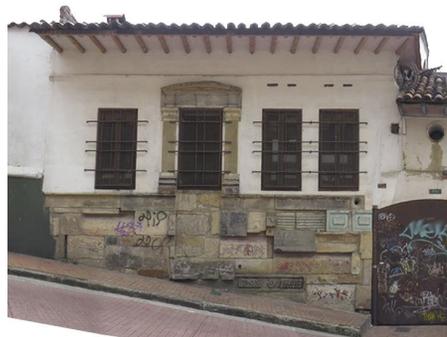
Fachada Occidental

Valor estético: El inmueble permite una lectura parcial de su tipología, debido a que aún conserva elementos, como la crujía frontal, que dan cuenta de la configuración inicial del volumen. Esta parte conserva su sistema estructural y su diseño de fachada, con algunas modificaciones, que dentro del conjunto urbano ayuda a la conformación de una imagen histórica homogénea, ya que su altura se iguala a la de las edificaciones colindantes y la composición de su fachada guarda elementos semejantes con las casas vecinas, como son su zócalo, marcos de vanos y alero. En el perfil destaca por ser la única con zócalo en lajas de piedra.
