FICHA DE INVENTARIO Y VALORACIÓN DE BIENES CULTURALES INMUEBLES

1. DENOMINACIÓN				
1.1. Nombre del Bien	CL 11 4 19 ESTE	1.2. Otros nombres	N.A.	
1.3. Pertenece a valoración colectiva	No	1.4. Nombre	N.A.	
2. CLASIFICACIÓN TIPOLÓGICA

3. LOCALIZACIÓN				
3.1. Departamento	Bogotá	3.2. Municipio	Bogotá D.C.	
3.3. Nomenclatura	CL 11 4 19 ESTE	3.4. Nomenclatura antigua	N.A.	
3.5. Barrio	Egipto	3.6. Código Barrio	003105

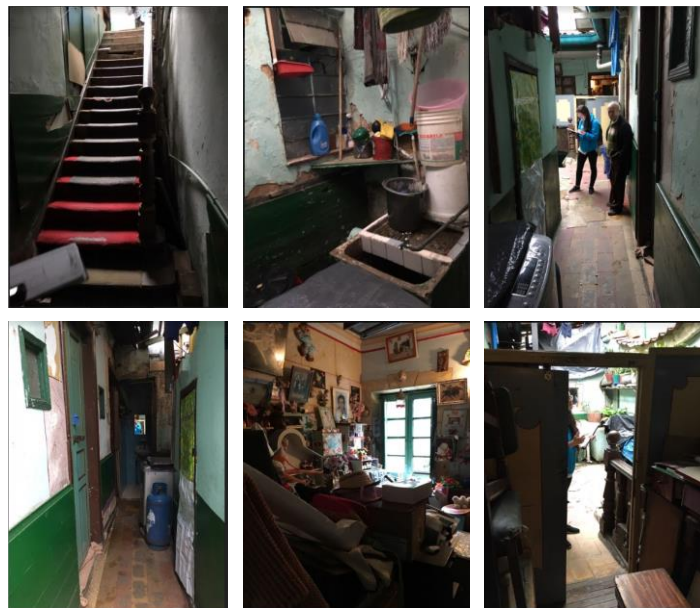
16. FOTOGRAFÍAS INTERIORES

Inmueble de 2 pisos, en un terreno pendientado, paramentado en un predio medianero con forma irregular, cuyas dimensiones son: frente de 7.4 m y fondo de 16.4 m, logrando una proporción de 1 a 2.2 veces aproximadamente, con frente sobre la Calle 11. La ocupación del predio se realiza a través de un volumen de ocupación total con patio lateral en segundo piso. Se accede a través de un zaguán lateral donde se localiza escalera que entrega al patio lateral, en torno al cual se organizan los espacios de la vivienda. El 1º piso consta de 1 bodega con baño, en el nivel superior se compone de 8 espacios. La fachada consta de 2 niveles con vanos verticales, alero y zócalo. El primer piso consta de un zócalo pintado, 1 vano de ventana con carpintería metálica, y 2 vanos laterales de acceso, con sobre marco en ladrillo la vista, pilastras y cornisa superior, con carpintería metálica en cada puerta; el nivel superior consta de 3 vanos de ventana con carpintería metálica y sobre marco en ladrillo con acabado en pañete y pintura, rematado con una cornisa y alero. El sistema estructural es de muros de carga en el cuerpo frontal, con cubiertas a dos aguas en asbesto en cada uno de sus cuerpos. Los materiales de los muros son en adobe, ladrillo, con revestimiento de pañete y pintura, entepiso de madera, carpintería interior de madera en ventanas y puertas, escalera con peldaños en madera.

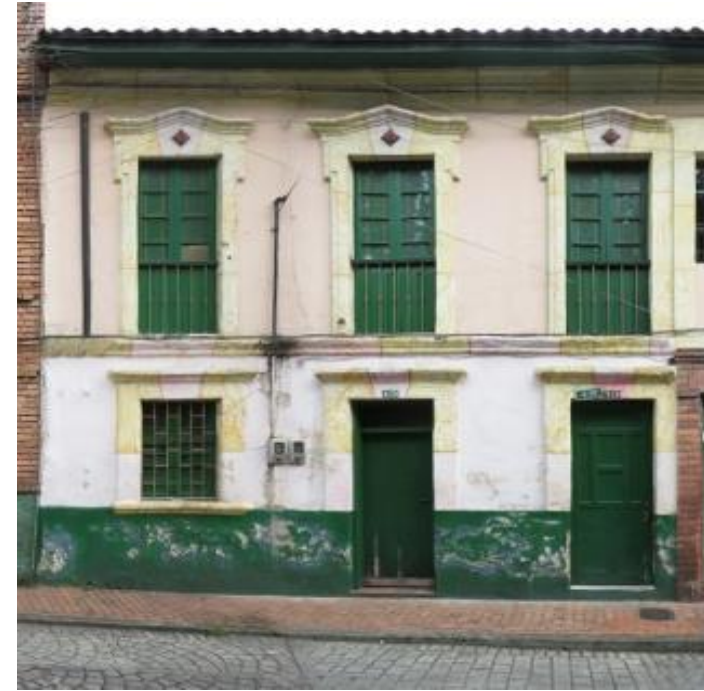
Fachada Norte
Fuente: Equipo Fotografía PEMP Patrimonio Inmueble

Valor estético: De acuerdo con lo descrito, el inmueble no puede leerse de forma integral debido a sus modificaciones en la tipología. A nivel de perfil urbano este inmueble hace parte de un conjunto de edificaciones con características republicanas y de la consolidación urbana de la época, con remanentes del trazado original, conserva las características ornamentales de fachada como la ornamentación en los vanos de puertas y ventanas, todas ellos marcando un acento de la verticalidad en los elementos propios del período al que pertenecen. También la constitución del bien mantiene los materiales y sistema constructivo tradicional con muros de carga, cubiertas inclinadas y carpinterías, además de su altura dentro del perfil.
