BOGOTÁ  
MEJOR  
PARA TODOSFICHA DE INVENTARIO Y VALORACIÓN DE BIENES  
CULTURALES INMUEBLES

INMUEBLE No MZ 012

1.1. Nombre del Bien	CL 10 1 16 ESTE	1.2. Otros nombres	N.A.
1.3. Pertenece a valoración colectiva	No	1.4. Nombre	N.A.

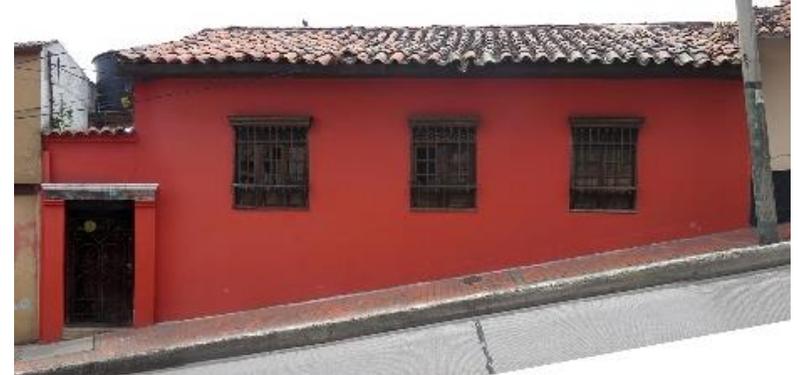
## 9. FOTOGRAFÍA DEL INMUEBLE

Inmueble de 2 pisos, el primero de ellos bajo nivel del andén por la inclinación de la topografía, paramentado en un predio medianero con forma irregular, cuyas dimensiones son: frente de 12.5 m y fondo de 16.6 m, logrando una proporción de 1 a 1.3 veces aproximadamente, con frente sobre la Calle 10. La ocupación del predio se realiza a través de un volumen con patio central. Se accede a la edificación, a través de un acceso lateral, por el primer piso, hacia la parte alta de la fachada, la cual entrega a un zaguán que remata con galería perimetral abierta apoyada en pies derechos, con patio central donde se ubica una escalera de dos tramos; los espacios se ordenan entorno al patio. El 1° piso consta de 1 portería, 2 aparta estudios, 1 comedor comunitario, 1 cocina comunitaria, 1 zona de lavandería y un patio central, el segundo piso consta de 4 aparta estudios, lavandería comunitaria. Consta de una portada enmarcada de dos pilastras con un dintel y cornisa de remate enmarcada con un tejadillo superior y 3 vanos de ventanas rematada por cancel de madera con rejas en forja con cornisa en madera, con alero de caja, cubierta a dos aguas en teja de barro. La fachada consta de 1 cuerpo con vanos verticales y alero de madera. Está resuelta en el plano de profundidad correspondiente al plano del paramento de manzana, tiene énfasis en la verticalidad de los elementos, estructurada en 4 ejes. El sistema estructural es de muros de carga, entepiso en madera y cubierta a dos aguas con estructura en madera. Los materiales de los muros son en adobe, ladrillo, con revestimiento de pañete y pintura, carpintería interior y exterior de madera en ventanas y puertas, la ornamentación de las rejas en forja.

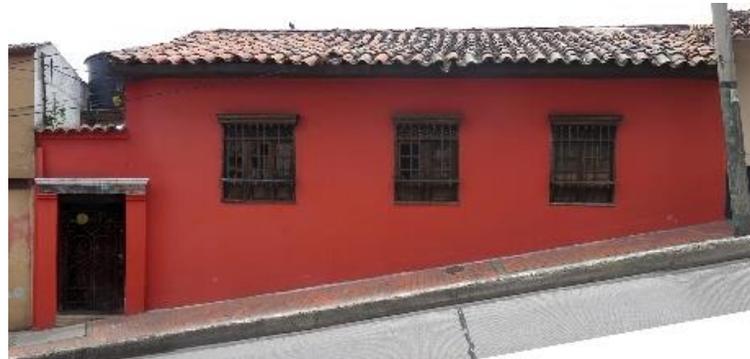
Fachada Sur

**Valor estético:** De acuerdo con lo descrito y su valoración histórica, el inmueble puede leerse de forma integral a pesar de sus modificaciones. A nivel de perfil urbano este inmueble hace parte de un conjunto de edificaciones con características republicanas y de la consolidación urbana de la época. La constitución del bien mantiene sus materiales y técnicas constructivas tradicionales con muros de carga, carpinterías en madera, cubierta a dos aguas. El inmueble mantiene su implantación con patio central, su volumetría, altura dentro del perfil. La decoración de la arquitectura residencial modesta con carpinterías en madera en ventanas con reja y forja rematada con cornisa de madera.
