FICHA DE INVENTARIO Y VALORACIÓN DE BIENES CULTURALES INMUEBLES

1. DENOMINACIÓN				
1.1. Nombre del Bien	KR 1 ESTE 10 46	1.2. Otros nombres	N.A.	
1.3. Pertenece a valoración colectiva	No	1.4. Nombre	N.A.	
2. CLASIFICACIÓN TIPOLÓGICA

3. LOCALIZACIÓN				
3.1. Departamento	Bogotá	3.2. Municipio	Bogotá D.C.	
3.3. Nomenclatura	KR 1 ESTE 10 46	3.4. Nomenclatura antigua	N.A.	
3.5. Barrio	Egipto	3.6. Código Barrio	003105

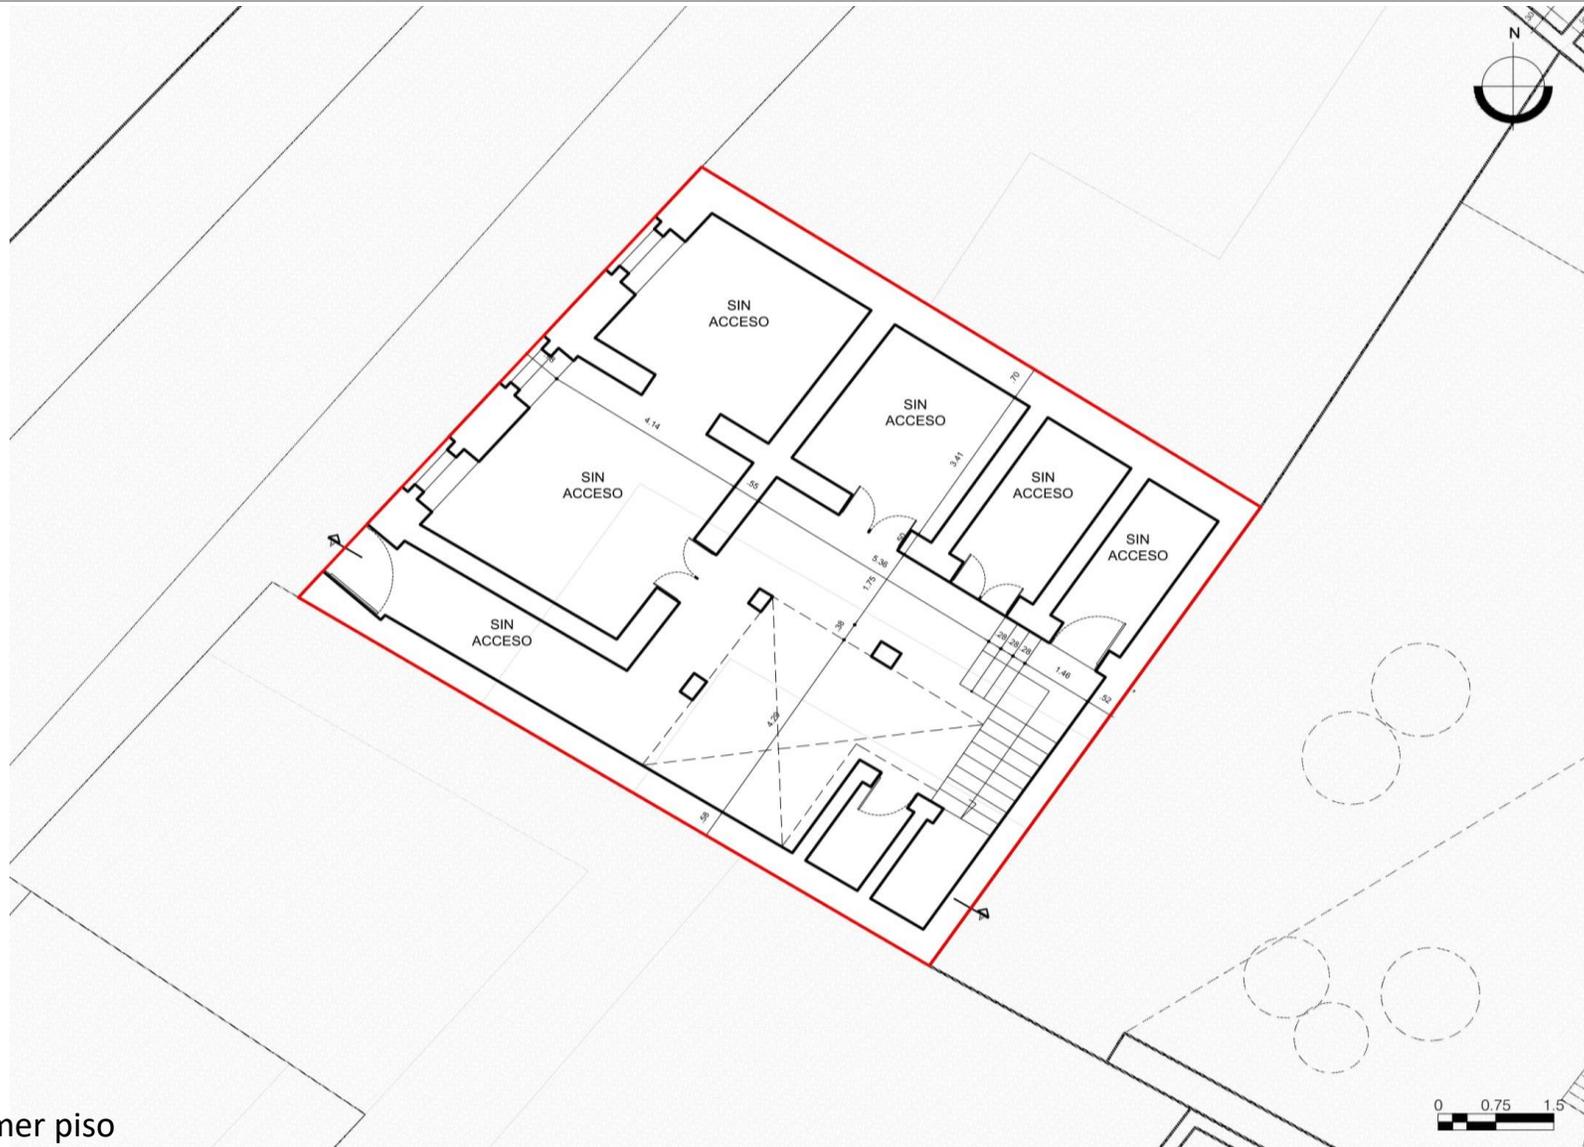
Planta primer piso

14. DESCRIPCIÓN	
<p>Inmueble de 1 piso paramentado en un predio medianero con forma irregular, cuyas dimensiones son: frente de 11.9 m y fondo de 14.5 m, logrando una proporción de 1 a 1.2 veces aproximadamente, con frente sobre la Carrera 1 Este. La ocupación del predio se realiza a través de un volumen con patio lateral posterior. De acuerdo con información de revisión documental, se accede a través de un zaguán que comunica con el patio, con una galería perimetral en L apoyada en pies derechos, y espacios entorno a dicha galería. El 1° piso consta de 5 salas, 1 baño y 1 cocina. La fachada consta de 1 cuerpo con vanos verticales, alero y zócalo en piedra. Está resuelta en el plano de paramento de la manzana y consta de 4 vanos: un acceso con portada de pilastras y cornisa, 3 ventanas de de caja con forja, y una ventana adicional en distinta disposición con ornamentación en hierro. El sistema estructural es de muros de carga con revestimiento de pañete y pintura, entrepiso en madera y cubierta a dos aguas en teja de barro con estructura en madera. La carpintería interior es de madera en ventanas y puertas.</p>

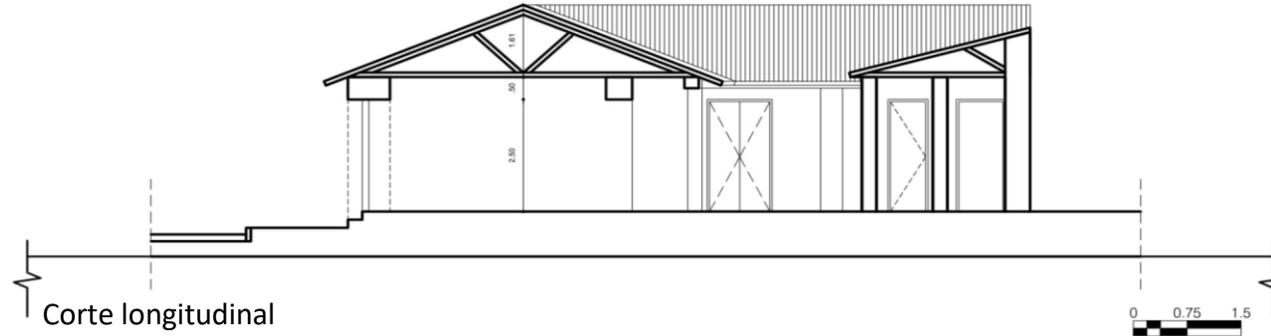
Fachada Occidental

Valor estético: El inmueble ofrece una lectura integral de su tipología original y lenguaje arquitectónico. Conserva su sistema estructural de muros portantes con cubierta en teja de barro, y su diseño de fachada, representativo del llamado período republicano, con influencia del lenguaje de la arquitectura del s. XIX, evidente en su composición sencilla con vanos regularizados y remate en alero, con el cual se integra armónicamente en un perfil urbano homogéneo en términos de altura, volumetría y lenguaje arquitectónico.
