FICHA DE INVENTARIO Y VALORACIÓN DE BIENES CULTURALES INMUEBLES

1.1. Nombre del Bien	KR 1 ESTE 10 58	1.2. Otros nombres	N.A.
1.3. Pertenece a valoración colectiva	No	1.4. Nombre	N.A.

3.1. Departamento	Bogotá	3.2. Municipio	Bogotá D.C.
3.3. Nomenclatura	KR 1 ESTE 10 58	3.4. Nomenclatura antigua	N.A.
3.5. Barrio	Egipto	3.6. Código Barrio	003105
3.7. Dentro de sector urbano histórico	Si	3.8. Nombre sector urbano	Sector Urbano Antiguo
3.9. No. de manzana	012	3.10. No. de predio	010
3.11. CHIP	AAA0030LDPA	3.12. Localidad	Candelaria
3.13. Dentro de perímetro urbano	Si	3.14. UPZ	94
3.15. Nombre UPZ	Candelaria

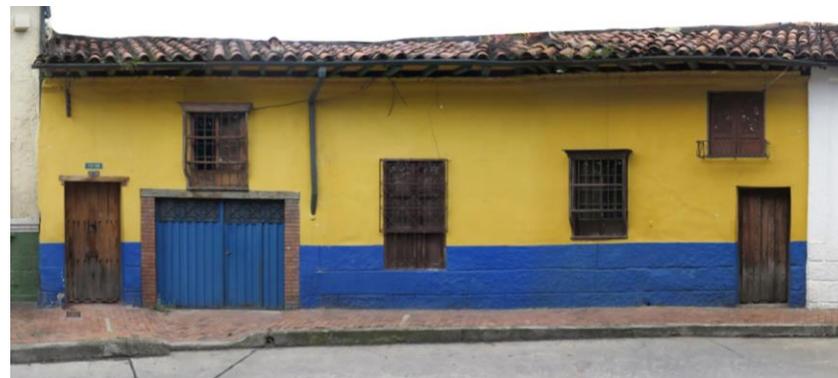
9. FOTOGRAFÍA DEL INMUEBLE

14. DESCRIPCIÓN
Inmueble de 2 pisos paramentado en un predio medianero con forma irregular, cuyas dimensiones son: frente de 12.9 m y fondo de 13.0 m, logrando una proporción de 1 a 1 aproximadamente, con frente sobre la Carrera 1 Este. La ocupación del predio se realiza a través de un volumen con patio y traspatio laterales, uno de ellos cubierto en la actualidad. La fachada consta de 1 cuerpo con vanos verticales, alero de madera sobre canes y zócalo en piedra pintada. Está resuelta en el plano de paramento de la manzana y consta de 3 vanos de acceso, dos de ellas con carpintería en madera y 1 en carpintería metálica, y 4 vanos de ventana de diferentes formas todas con carpintería en madera con reja en hierro 2 de las cuales se rematan con cornisa de caja en madera. El sistema estructural es de muros de carga con revestimiento de pañete y pintura, y cubierta a dos aguas en teja de barro con estructura en madera. La carpintería de fachada es de madera, con carpintería metálica en puertas de acceso al garaje.

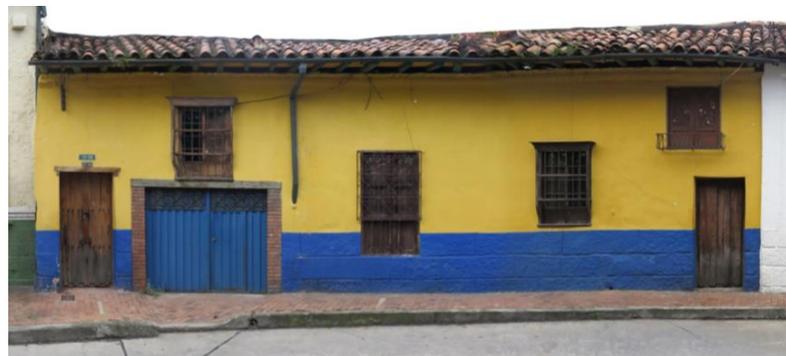
Fachada Occidental

Valor estético: El inmueble ofrece una lectura integral de su tipología original y lenguaje arquitectónico. Conserva su sistema estructural de muros portantes con cubierta en teja de barro, y su diseño de fachada, representativo del llamado período republicano, con influencia del lenguaje de la arquitectura del s. XIX, evidente en su composición sencilla con vanos regularizados y remate en alero, con el cual se integra armónicamente en un perfil urbano homogéneo en términos de altura, volumetría y lenguaje arquitectónico.
