**FICHA DE INVENTARIO Y VALORACIÓN DE BIENES CULTURALES INMUEBLES**

1.1. Nombre del Bien	KR 1 ESTE 10 62	1.2. Otros nombres	N.A.
1.3. Pertenece a valoración colectiva	No	1.4. Nombre	N.A.

3.1. Departamento	Bogotá	3.2. Municipio	Bogotá D.C.
3.3. Nomenclatura	KR 1 ESTE 10 62	3.4. Nomenclatura antigua	N.A.
3.5. Barrio	Egipto	3.6. Código Barrio	003105
3.7. Dentro de sector urbano histórico	Si	3.8. Nombre sector urbano	Sector Urbano Antiguo
3.9. No. de manzana	012	3.10. No. de predio	011
3.11. CHIP	AAA0030LDRJ	3.12. Localidad	Candelaria
3.13. Dentro de perímetro urbano	Si	3.14. UPZ	94
3.15. Nombre UPZ	Candelaria

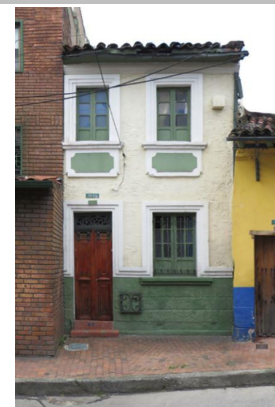
**9. FOTOGRAFÍA DEL INMUEBLE**

**14. DESCRIPCIÓN**  
 Inmueble de 2 pisos paramentado en un predio medianero con forma irregular, cuyas dimensiones son: frente de 3.1 m y fondo de 14 m, logrando una proporción de 1 a 4.5 veces aproximadamente, con frente sobre la Carrera 1 Este. La ocupación del predio se realiza a través de un volumen compacto con patio lateral cubierto. Se accede a través de un zaguán lateral, que continúa con una circulación que entrega a un patio lateral donde se localiza una escalera, esta zona tras la escalera es un espacio abierto. La fachada consta de 1 cuerpo con vanos verticales y remate en alero de madera, y está resuelta en el plano correspondiente al paramento de manzana. En primer piso consta de un zócalo en piedra pañetado y pintado, un vano de acceso con sobre marco moldurado y carpintería de madera, y un vano de ventana con sobre marco y carpintería en madera; en el segundo nivel se identifican 2 vanos de ventanas de doble hoja, con sobre marco individual, alfajía moldurada y una decoración ornamental en relieve rectangular con moldura irregular sobrepuesta. El sistema estructural es de muros de carga con revestimiento de pañete y pintura y cubierta a 2 aguas en teja de barro. La carpintería interior y exterior es en madera en ventanas y puertas; los vanos de fachada tienen sobre marcos y alfajías en ladrillo. La ornamentación de cornisas, molduras en pañete con acabado en pintura, pisos de baldosa de cemento.

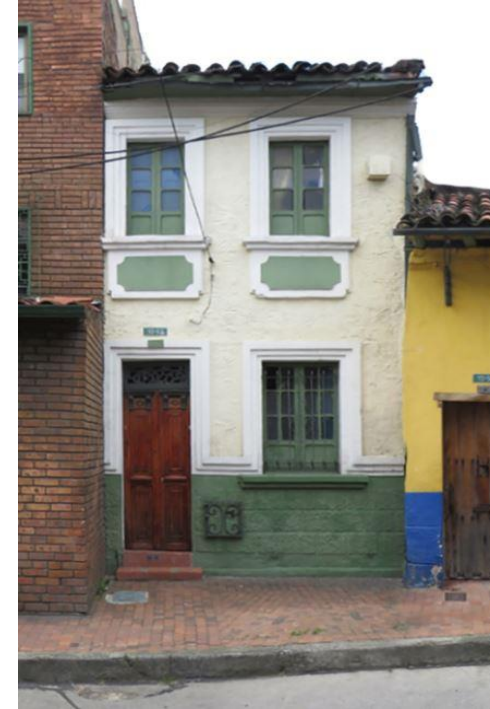
Fachada Occidente

**Valor estético:** De acuerdo con lo descrito, no es posible tener una lectura integral de la tipología del inmueble, sin embargo, conserva su sistema estructural de muros portantes con cubierta en teja de barro, y su diseño de fachada, representativo del llamado período republicano, con influencia del lenguaje de la arquitectura del s. XIX, evidente en su composición sencilla con vanos regularizados con marcos ornamentales y remate en ático, con el cual se integra armónicamente en un perfil urbano homogéneo en términos de altura, volumetría y lenguaje arquitectónico.
