FICHA DE INVENTARIO Y VALORACIÓN DE BIENES CULTURALES INMUEBLES

1.1. Nombre del Bien	KR 3 ESTE 10 A 45	1.2. Otros nombres	N.A.
1.3. Pertenece a valoración colectiva	No	1.4. Nombre	N.A.

3.1. Departamento	Bogotá	3.2. Municipio	Bogotá D.C.
3.3. Nomenclatura	KR 3 ESTE 10 A 45	3.4. Nomenclatura antigua	N.A.
3.5. Barrio	Egipto	3.6. Código Barrio	003105
3.7. Dentro de sector urbano histórico	Si	3.8. Nombre sector urbano	Sector Urbano Antiguo
3.9. No. de manzana	012	3.10. No. de predio	021
3.11. CHIP	AAA0030LECX	3.12. Localidad	Candelaria
3.13. Dentro de perímetro urbano	Si	3.14. UPZ	94
3.15. Nombre UPZ	Candelaria

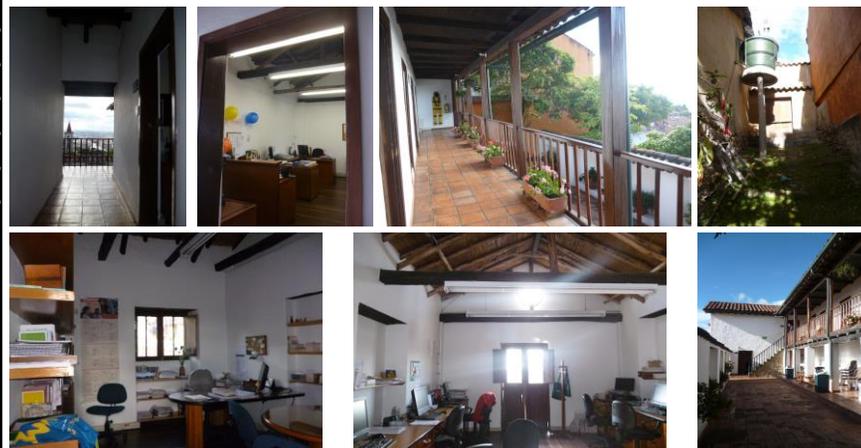
16. FOTOGRAFÍAS INTERIORES

14. DESCRIPCIÓN
 Inmueble de 1 piso y sótano, paramentado en un predio medianero con forma irregular, cuyas dimensiones son: frente de 22.6 m y fondo de 27.4 m, logrando una proporción de 1 a 1.2 veces aproximadamente, con frente sobre la Carrera 3 Este. La ocupación del predio se realiza a través de 1 volumen con aislamiento lateral, patio central y solar. Se accede a través de una circulación lateral que conduce directamente al solar, o a través de un zaguán que remata en una galería abierta de un cuerpo, antecediendo al patio central, con crujías en distintas alturas debido a la inclinación del terreno, con galerías apoyadas en pies derechos. El 1° piso consta de 5 oficinas y 1 baño. La fachada consta de 1 cuerpo paramentado con vanos horizontales, alero de madera sobre canes y zócalo en relieve. Consta de 4 vanos de ventana con carpintería en madera vidriada, 2 vanos de acceso con carpintería de madera, uno de ellos, con portada de pilastras y cornisa. El sistema estructural es de muros de carga con revestimiento de pañete y pintura, entripiso de madera y cubierta a dos aguas en teja de barro con estructura en madera. La carpintería interior y exterior es de madera en ventanas y puertas. Los pisos cuentan con acabado en baldosa de gres, y los cielorrasos son entablados de madera en torno a patios, o en chusque al interior. La escalera cuenta con peldaños en piedra.

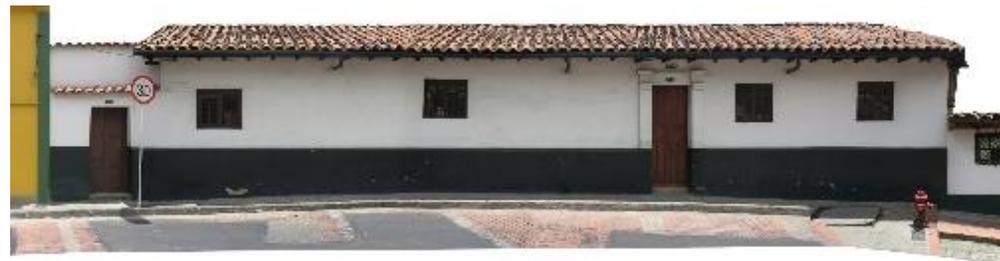
Fachada Oriental

Valor estético: El inmueble ofrece una lectura integral de su tipología original y lenguaje arquitectónico. Conserva su sistema estructural de muros portantes con cubierta en teja de barro, y su diseño de fachada, representativo del llamado período republicano, con influencia del lenguaje de la arquitectura del s. XIX, evidente en su composición sencilla con vanos regularizados, portada y remate en alero, con el cual se integra armónicamente en un perfil urbano homogéneo en términos de altura, volumetría y lenguaje arquitectónico.
