FICHA DE INVENTARIO Y VALORACIÓN DE BIENES CULTURALES INMUEBLES

INMUEBLE No MZ 012

1.1. Nombre del Bien	KR 3 ESTE 10 A 17	1.2. Otros nombres	N.A.
1.3. Pertenece a valoración colectiva	No	1.4. Nombre	N.A.

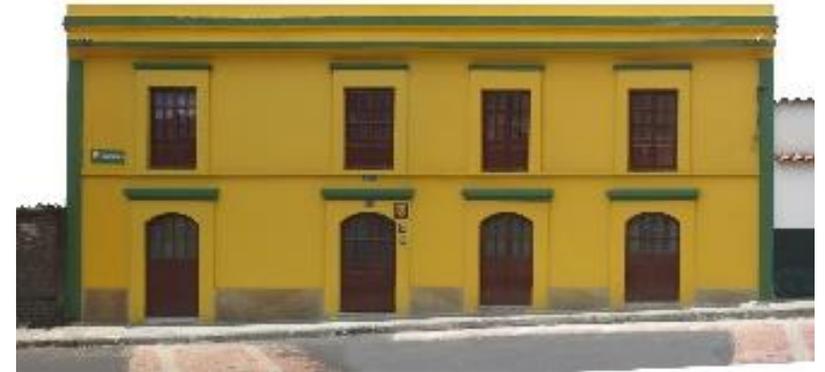
9. FOTOGRAFÍA DEL INMUEBLE

Inmueble de 4 pisos, paramentado en un predio medianero con forma irregular y en pendiente. Cuyas dimensiones son: frente de 14.8 m y fondo de 21.8 m, logrando una proporción de 1 a 1.4 veces aproximadamente, con frente sobre la carrera 3 este. La ocupación del predio se realiza a través de 2 volúmenes, uno frontal de 2 pisos y otro posterior de cuatro, comunicados por otro volumen central conformando 2 patios laterales. Se accede a través de un vestíbulo que remata en una circulación central anterior a los dos patios enfrentados, uno de ellos con la escalera de dos tramos; la circulación remata en un hall de repartición para una zona de habitaciones. El 1° piso consta de sala de visitas, 1 salón de clases, 2 depósitos, 2 zonas húmedas y 4 habitaciones. La fachada está resuelta en un cuerpo con un zócalo en piedra arenisca, 8 vanos verticales con marco en relieve y cornisa superior (4 de acceso con arco escarzano y 4 de puerta ventana con postigos), una cornisa que diferencia los dos niveles y remata con un ático. El sistema estructural es de muros de carga y la cubierta es a 2 aguas en teja de barro y teja traslúcida en los patios. La carpintería es en madera.

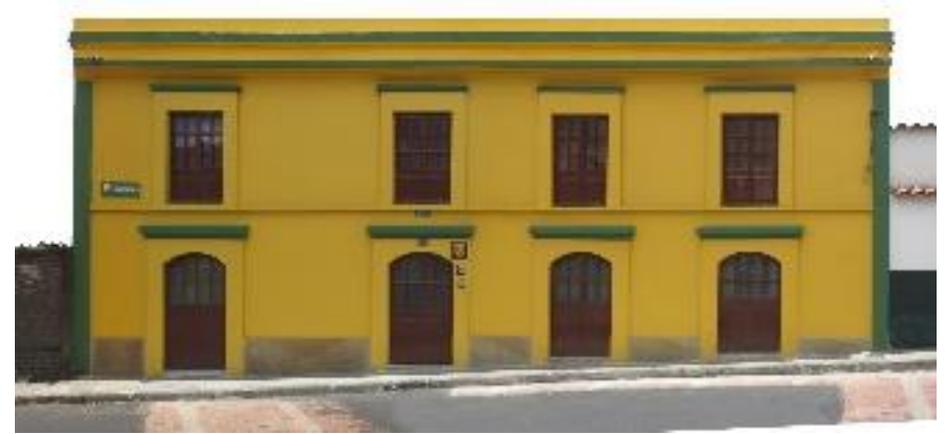
Fachada Oriental

Valor estético: De acuerdo con lo descrito, aún es posible tener una lectura parcial de la tipología del inmueble, ya que conserva su volumen principal sin alteraciones significativas, al igual que su sistema estructural de muros portantes con cubierta en teja de barro, y su diseño de fachada, representativo del llamado período republicano con vanos regularizados con marcos y remate en ático, con el cual se integra armónicamente en un perfil urbano homogéneo en términos de altura, volumetría y lenguaje arquitectónico.
