FICHA DE INVENTARIO Y VALORACIÓN DE BIENES CULTURALES INMUEBLES

1.1. Nombre del Bien	CL 9 2 38 ESTE	1.2. Otros nombres	N.A.
1.3. Pertenece a valoración colectiva	No	1.4. Nombre	N.A.

3.1. Departamento	Bogotá	3.2. Municipio	Bogotá D.C.
3.3. Nomenclatura	CL 9 2 38 ESTE	3.4. Nomenclatura antigua	N.A.
3.5. Barrio	Egipto	3.6. Código Barrio	003105
3.7. Dentro de sector urbano histórico	Si	3.8. Nombre sector urbano	Sector Urbano Antiguo
3.9. No. de manzana	013	3.10. No. de predio	003
3.11. CHIP	AAA0030LEHY	3.12. Localidad	Candelaria
3.13. Dentro de perímetro urbano	Si	3.14. UPZ	94
3.15. Nombre UPZ	Candelaria

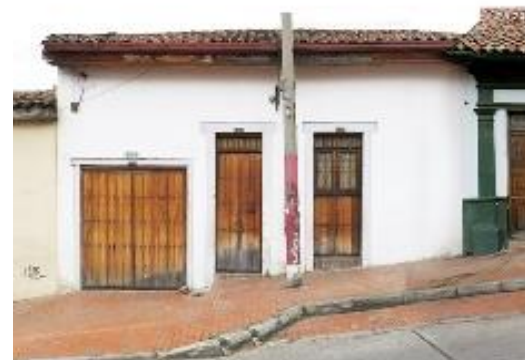
9. FOTOGRAFÍA DEL INMUEBLE

Inmueble de 1 piso, paramentado en un predio medianero con forma irregular, cuyas dimensiones son: frente de 9.00 m y fondo de 48.00 m, logrando una proporción de 1 a 5.3 veces aproximadamente, con frente sobre la calle 9. La ocupación del predio se realiza a través de un volumen compacto con patio lateral en "C" y patio posterior. Su uso actual es mixto entre comercial y residencial. Desde la calle 9, se accede a la edificación a través de vano central de acceso que comunica con un zaguán, el cual a su vez conduce a patio lateral; el 2° acceso es utilizado para acceso a local comercial. No se describe la distribución interior debido a que no es permitido el acceso. La fachada consta de 1 cuerpo, con vanos de acento vertical y alero de cubierta; resuelta en un plano. Tiene 3 vanos de acceso con dintel de madera a la vista: 1 vano de acceso principal central, 1 vano lateral derecho a unidad de vivienda y vano lateral izquierdo a local comercial. El sistema estructural del área original es de muros de carga en ladrillo y cubierta a 2 aguas con estructura en madera. Los materiales de los muros son en ladrillo con revestimiento de pañete y pintura, carpintería de madera en puertas y ventanas, y cubierta de teja de barro con canal metálica.

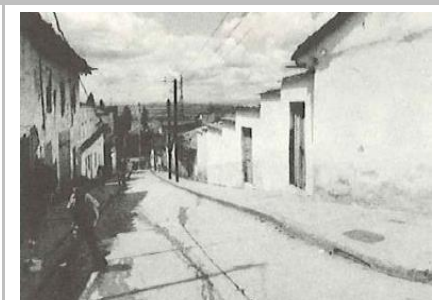
11. FOTOGRAFÍA ANTIGUA

Inmueble construido a principios del siglo XX, en el periodo republicano. Destinado para uso residencial, actualmente su uso es mixto entre comercial y residencial. Su propietario actual es Pedro Javier Franco Gaviria. No se conoce el diseñador, ni el constructor. Hasta 1976 según aerofotografía histórica, se observa un inmueble de 1 piso de altura de volumen compacto con patio lateral en "C" y solar. En la actualidad se evidencia la construcción de gran parte del solar, con volumen de un piso con materiales, técnicas y estilo diferentes al inmueble original. No presenta solicitudes de intervención y no hay antecedentes de archivo.

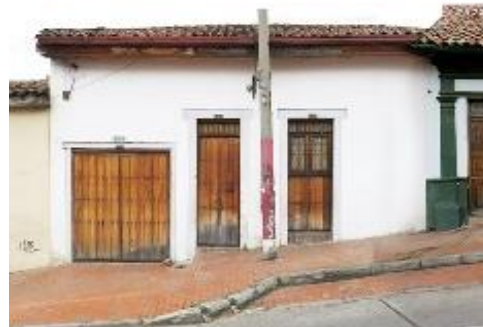
Fachada Sur

Valor estético: De acuerdo con lo descrito y en la descripción, las modificaciones e intervenciones alteran la tipología original, conservando solo el cuerpo frontal, el cual es característico del periodo republicano de principios del siglo XX y de la consolidación urbana de la época con construcciones de construcción tradicional. Su repertorio formal es básico, está caracterizado por elementos funcionales de fachada como alero de cubierta, carpinterías y cubierta de barro.
