**FICHA DE INVENTARIO Y VALORACIÓN DE BIENES CULTURALES INMUEBLES**

1.1. Nombre del Bien	CL 9 2 28 ESTE	1.2. Otros nombres	N.A.
1.3. Pertenece a valoración colectiva	No	1.4. Nombre	N.A.

3.1. Departamento	Bogotá	3.2. Municipio	Bogotá D.C.
3.3. Nomenclatura	CL 9 2 28 ESTE	3.4. Nomenclatura antigua	N.A.
3.5. Barrio	Egipto	3.6. Código Barrio	003105
3.7. Dentro de sector urbano histórico	Si	3.8. Nombre sector urbano	Sector Urbano Antiguo
3.9. No. de manzana	013	3.10. No. de predio	005
3.11. CHIP	AAA0030LEKL	3.12. Localidad	Candelaria
3.13. Dentro de perímetro urbano	Si	3.14. UPZ	94
3.15. Nombre UPZ	Candelaria

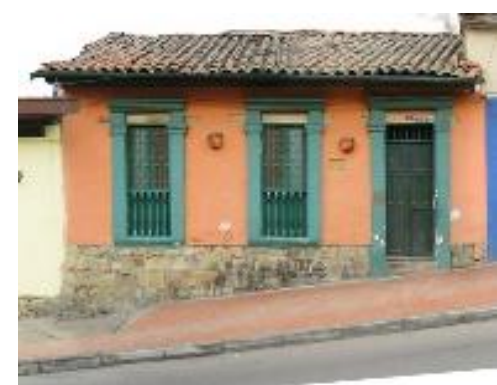
**9. FOTOGRAFÍA DEL INMUEBLE**

Inmueble de un piso paramentado en un predio medianero con forma irregular, cuyas dimensiones son: frente de 8.61 m y fondo de 34.70 m, logrando una proporción de 1 a 4 veces aproximadamente, con frente sobre la calle 9. La ocupación del predio se realiza a través de un volumen con patio lateral y solar. Se ingresa a través de un vano de acceso con zaguán, que entrega a un patio lateral de galería abierta, seguido de un corredor que conduce al solar y al volumen nuevo. El interior consta de un zaguán, una sala-comedor, 7 habitaciones, una cocina, un depósito, 3 baños, un patio y un solar. La fachada se paramenta sobre un terreno inclinado y consta de un nivel con zócalo en piedra de sobrecimiento, remate de alero de caja y vanos de acento vertical enmarcados por pilastras laterales, sobre las cuales se apoyan frisos y cornisas superiores; tiene un vano de acceso y 2 vanos de ventana tipo tribuna con reja sobrepuesta. El sistema estructural es de muros de carga en ladrillo y adobe con revestimiento de pañete y pintura; con cubierta a 2 aguas en teja de barro y zinc con estructura en madera; carpintería de madera; pisos en baldosín de cemento en área de baños, en tablón de arcilla en corredores y listones de madera en áreas de estancia; pies derechos de madera con base en piedra y cielorason en chusque pañetados y pintados. El volumen nuevo consta de muros en bloque estructural con cubierta en teja de fibrocemento.

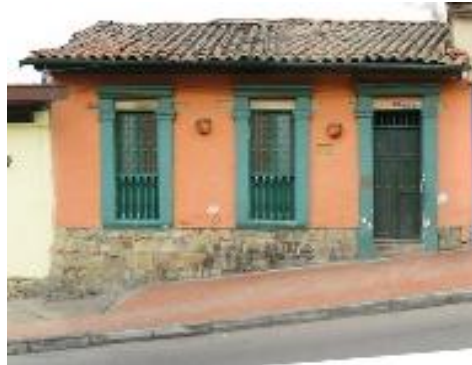
**Fachada Sur**

**Valor estético:** De acuerdo con lo descrito y su valoración histórica, el inmueble puede leerse de forma integral a pesar de sus modificaciones e intervenciones. Es representativo del periodo Republicano de principios del siglo XX y de la consolidación urbana de la época, con remanentes del trazado tradicional. Su repertorio formal está caracterizado por elementos ornamentales y funcionales de fachada como remate de alero de caja, zócalo, portadas, carpintería de madera y cubierta en teja de barro en el volumen original.
