FICHA DE INVENTARIO Y VALORACIÓN DE BIENES CULTURALES INMUEBLES

1. DENOMINACIÓN				
1.1. Nombre del Bien	CL 9 A 13	1.2. Otros nombres	N.A.	
1.3. Pertenece a valoración colectiva	No	1.4. Nombre	N.A.	
2. CLASIFICACIÓN TIPOLÓGICA

3. LOCALIZACIÓN				
3.1. Departamento	Bogotá	3.2. Municipio	Bogotá D.C.	
3.3. Nomenclatura	CL 9 A 13	3.4. Nomenclatura antigua	N.A.	
3.5. Barrio	Egipto	3.6. Código Barrio	003105

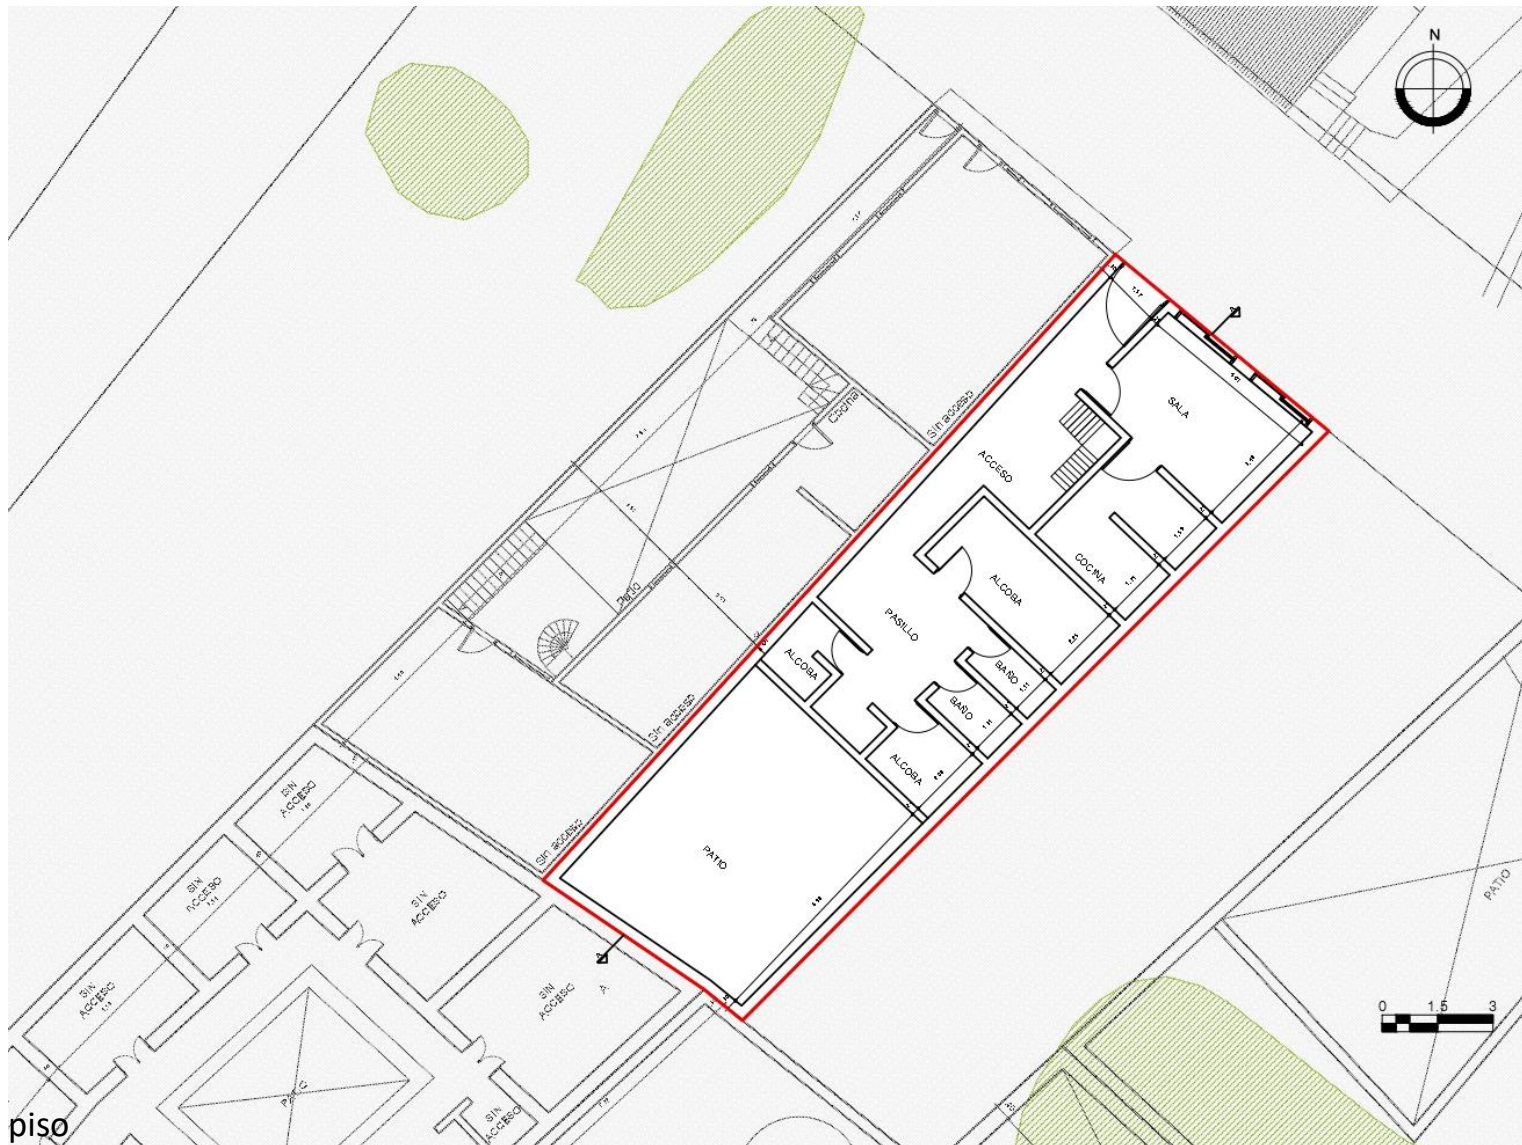
Planta primer piso

Inmueble de 2 pisos en su parte frontal y un piso en la posterior, paramentado en un predio medianero con forma irregular, cuyas dimensiones son: frente de 7.5 m y fondo de 22.54 m, logrando una proporción de 1 a 3 veces aproximadamente, con frente sobre la Calle 9 A. La ocupación del predio se realiza a través de 1 volumen con sucesión de 2 patios laterales cubiertos. Desde la Carrera 1 se accede al callejón correspondiente a la calle 9 A, a través de la cual se ingresa al inmueble, este cuenta con una circulación lateral que atraviesa los dos patios, al lado oriente del primero se localiza una escalera de dos tramos. Los espacios sociales, como sala y cocina se ubican en la parte frontal, mientras las alcobas en la posterior. La fachada en general, construida en ladrillo a la vista pintado, consta de vanos de acento vertical con marco superior realzado, moldura de entrepiso horizontal, cornisa superior y ático de remate. El 1° piso cuenta con 1 vano de acceso lateral con puerta de una hoja metálica, y 2 vanos de ventana carpintería de madera de 2 hojas, reja metálica sobrepuesta y alfajía moldurada recta en ladrillo. El 2° piso consta de 3 vanos de ventana con carpintería de madera de 2 hojas. Cuenta con marquesina sobre patios en estructura metálica, y cubierta general en teja ondulada.
