FICHA DE INVENTARIO Y VALORACIÓN DE BIENES CULTURALES INMUEBLES

1. DENOMINACIÓN				
1.1. Nombre del Bien	KR 1 9 A 44	1.2. Otros nombres	N.A.	
1.3. Pertenece a valoración colectiva	No	1.4. Nombre	N.A.	
2. CLASIFICACIÓN TIPOLÓGICA

3. LOCALIZACIÓN				
3.1. Departamento	Bogotá	3.2. Municipio	Bogotá D.C.	
3.3. Nomenclatura	KR 1 9 A 44	3.4. Nomenclatura antigua	CR 1 No. 9-92	
3.5. Barrio	Egipto	3.6. Código Barrio	003105

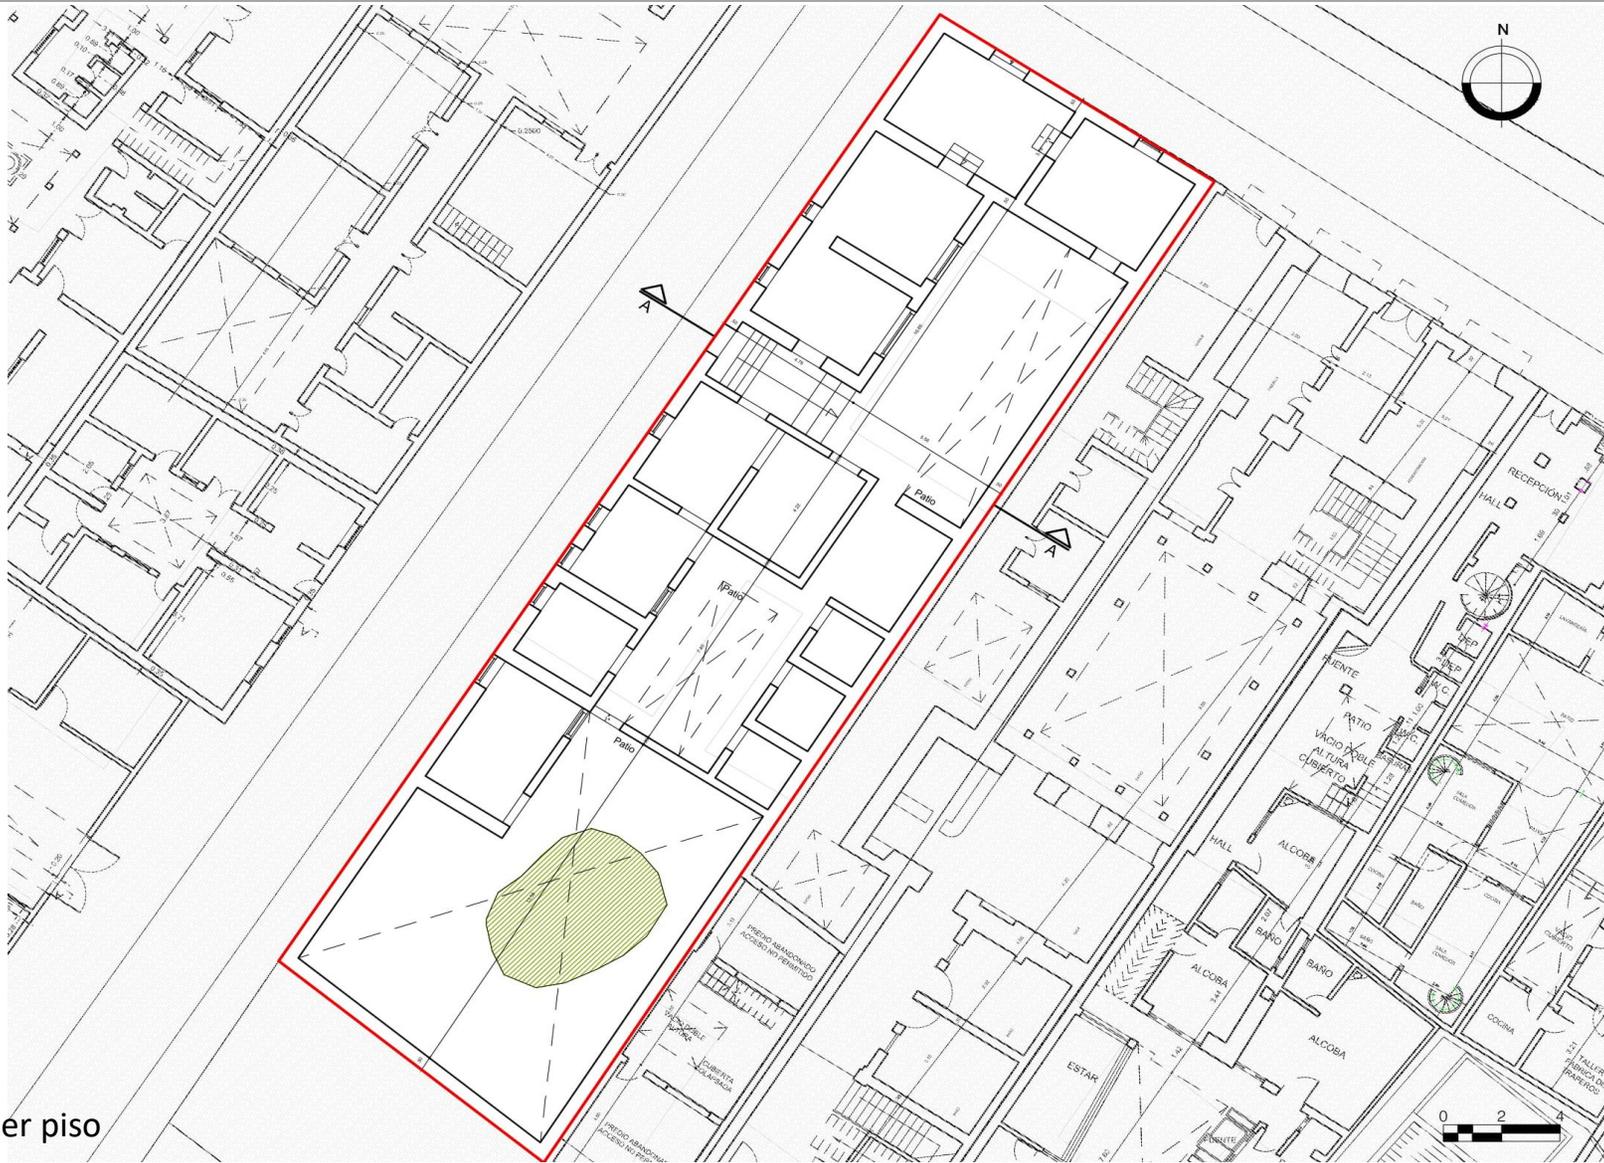
Planta primer piso

14. DESCRIPCIÓN
 Inmueble de un piso paramentado en un predio esquinero con forma rectangular, cuyas dimensiones son: 11,21 m de frente sobre la Calle 10 por 41,17 m de fondo, sobre la Carrera 1, logrando una proporción de 1 a 3.67 veces aproximadamente. La ocupación del predio se realiza a partir de un patio posterior central y solar. Se accede a la construcción desde la Carrera primera y desde la Calle 10 a través de un acceso por cada una. El acceso principal es sobre la Carrera 1 a través de un zaguán central que entrega al patio posterior, de este parte una circulación hacia el lado sur que lleva al solar. Las fachadas constan de 1 cuerpo con vanos verticales y remate en alero de cubierta. Sobre la Carrera cuenta con 7 vanos de ventanas, cuatro con carpintería metálica hacia el sur, y tres con carpintería en madera hacia la esquina norte, a este lado también se localiza un vano de acceso de puerta en madera. Por la calle la fachada es más sencilla, cuenta con un vano de acceso y un vano de ventana con carpintería en madera. El sistema estructural responde a muros de carga en adobe con cimientos en piedra.
