FICHA DE INVENTARIO Y VALORACIÓN DE BIENES CULTURALES INMUEBLES

1. DENOMINACIÓN				
1.1. Nombre del Bien	CL 10 55	1.2. Otros nombres	N.A.	
1.3. Pertenece a valoración colectiva	No	1.4. Nombre	N.A.	
2. CLASIFICACIÓN TIPOLÓGICA

3. LOCALIZACIÓN				
3.1. Departamento	Bogotá	3.2. Municipio	Bogotá D.C.	
3.3. Nomenclatura	CL 10 55	3.4. Nomenclatura antigua	N.A.	
3.5. Barrio	Egipto	3.6. Código Barrio	003105

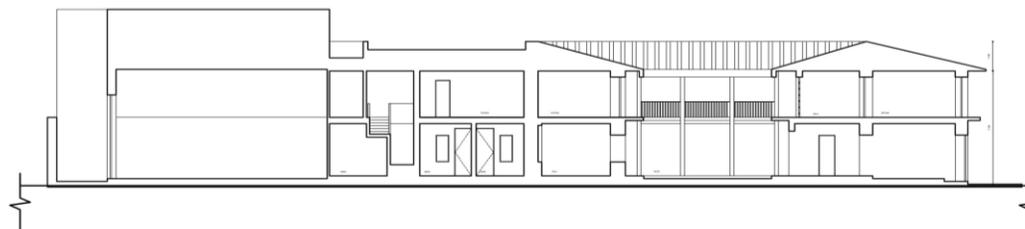
Corte longitudinal

Inmueble de dos pisos paramentado en un predio medianero con forma irregular, cuyas dimensiones son: 9 m de frente por 55,78 m de fondo, logrando una proporción de 1 a 6.19 veces aproximadamente. Hace parte de una unidad arquitectónica conformada por los predios 036, 037, 053 y 057, la ocupación de los predios se realiza mediante un volumen con patio central principal, dos patios centrales al lado oriente, un patio lateral y un área en abandono al lado occidente, y un solar en la parte posterior. El acceso principal de la unidad es a través del predio 037, localizado en la mitad cuenta con un zaguán central que comunica con el patio central principal, posteriormente una circulación lleva al solar, donde se localiza la carpa usada como escenario. La fachada del conjunto consta de 2 pisos con vanos verticales, zócalo revocado y remate en alero de madera sobre canes. El primer piso cuenta con 5 vanos de acceso, algunos de ellos con modificaciones en sus dimensiones y 3 de ellos con portada en ladrillo, y dos vanos de ventana, uno al lado oriente y otro sobre el acceso del lado occidente. En segundo piso cuenta con 5 vanos de puerta ventana con balcones de tribuna y marco de madera. La parte central de la fachada con 3 vanos de acceso y 3 de balcones hace referencia al predio 037. El sistema estructural son muros de carga en ladrillo y cubierta a 2 aguas en teja de barro.

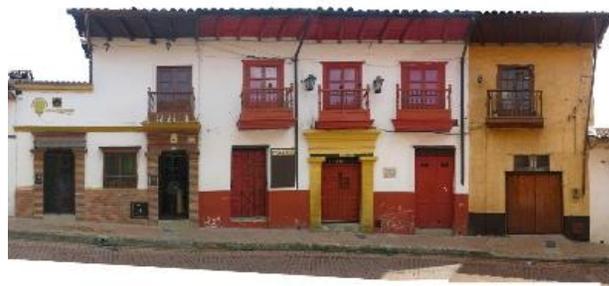
Fachada Norte

Valor estético: De acuerdo con lo descrito y su valor histórico, la unidad arquitectónica puede leerse de forma integral a pesar de sus subdivisiones y modificaciones. Es representativo del periodo republicano, de acuerdo con su tipología, lenguaje arquitectónico y sistema constructivo. Se inserta armónicamente en el perfil urbano gracias a su altura y elementos constitutivos de fachada, entre los que destacan sus tribunas con carpinterías de madera en segundo piso y la portada principal de acceso sobre el eje central de la composición.
