FICHA DE INVENTARIO Y VALORACIÓN DE BIENES CULTURALES INMUEBLES

1.1. Nombre del Bien	CL 10 1 25 ESTE	1.2. Otros nombres	N.A.
1.3. Pertenece a valoración colectiva	No	1.4. Nombre	N.A.

3.1. Departamento	Bogotá	3.2. Municipio	Bogotá D.C.
3.3. Nomenclatura	CL 10 1 25 ESTE	3.4. Nomenclatura antigua	CL 10 No. 0-71/73/75 E
3.5. Barrio	Egipto	3.6. Código Barrio	003105
3.7. Dentro de sector urbano histórico	Si	3.8. Nombre sector urbano	Sector Urbano Antiguo
3.9. No. de manzana	013	3.10. No. de predio	044
3.11. CHIP	AAA0030LHJZ	3.12. Localidad	Candelaria
3.13. Dentro de perímetro urbano	Si	3.14. UPZ	94
3.15. Nombre UPZ	Candelaria

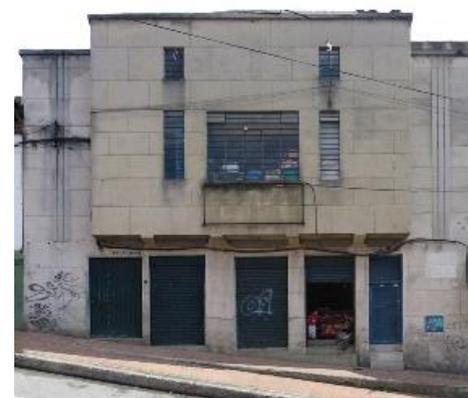
9. FOTOGRAFÍA DEL INMUEBLE

Inmueble de dos pisos de altura, paramentado en un predio medianero de forma irregular, cuyas dimensiones son 11.8m de frente, sobre la Calle 10, por 33.7m de fondo, logrando una proporción de 1 a 2.85 veces aproximadamente. La ocupación del predio se realiza a partir de un volumen compacto, donde se resalta una crujía principal de 2 pisos y un gran volumen posterior. Se accede desde la calle 10, a través de 5 accesos que comunican la mayoría de ellos con un vestíbulo, mientras que el acceso del costado oriental, funcionaba como entrada de servicio; en la parte posterior el inmueble tiene un gran espacio cubierto que en la actualidad tiene una subdivisión con muros bajos y livianos que generan pequeños cuartos organizados en torno a una circulación central. La fachada del inmueble se estructura a partir de un plano base que da continuidad al paramento de la manzana, albergando los 5 accesos de diferentes dimensiones antes mencionados. Sobre este plano, sobresale en voladizo hacia la calle como un segundo cuerpo un volumen que sigue el mismo lenguaje arquitectónico con pañete en cemento marcado con franjas ajedrezadas, sobre el que se localizan tres ejes de composición, una gran ventana central sobre el del medio y una ventana a cada lado sobre los ejes laterales, estas mucho más esbeltas y con correspondencia en la parte superior con dos pequeñas ventanas más; toda la fachada se encuentra rematada por un pequeño gotero en concreto. El sistema estructural se compone de pórticos en concreto con cerramientos en mampuestos y cerchas metálicas tipo rey que soportan tejas en fibrocemento.

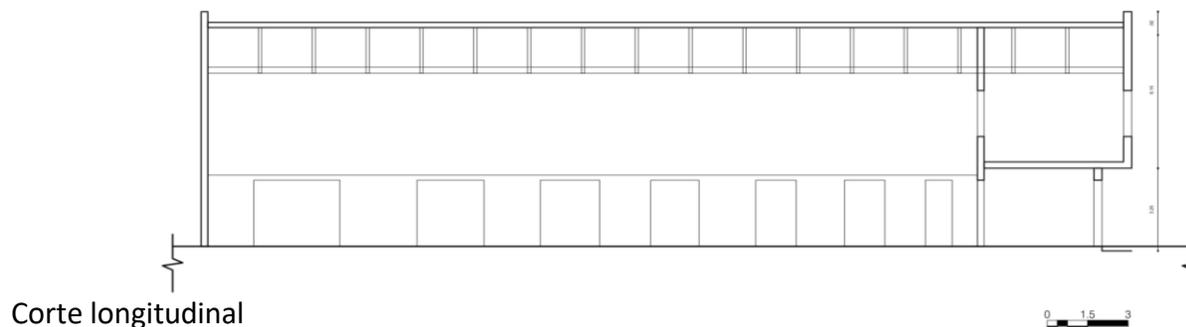
Fachada Norte

Valor estético: de acuerdo con lo mencionado y con su valor histórico, el inmueble puede leerse de forma integral. Es representativo de la transición con lenguaje Art-Decó. Utiliza nuevas técnicas constructivas implementadas desde mediados del siglo XX, destacándose la implementación no solo de los pórticos, sino también de las cerchas metálicas que permiten cubrir mayores luces, y el trabajo de fachada con volúmenes limpios sobrepuestos., enchapados en losas de piedra.
