FICHA DE INVENTARIO Y VALORACIÓN DE BIENES CULTURALES INMUEBLES

USO EXCLUSIVO DEL MINISTERIO DE CULTURA		INMUEBLE No	MZ	013
Código Nacional		Hoja 1	PR	047

1.1. Nombre del Bien	KR 3 ESTE 9 A 19	1.2. Otros nombres	N.A.
1.3. Pertenece a valoración colectiva	No	1.4. Nombre	N.A.

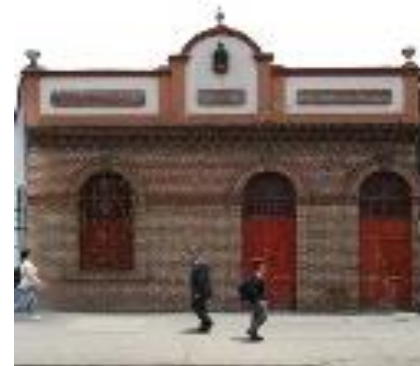
9. FOTOGRAFÍA DEL INMUEBLE

Inmueble de dos pisos retrocedido del paramento de la manzana, localizado en un predio medianero con forma rectangular, cuyas dimensiones son: 8.3 m de frente y 21 metros de fondo, logrando una proporción de 2.5 veces aproximadamente, con frente sobre la Carrera 3 Este. La ocupación del predio se realiza a partir de un volumen con patio lateral y patio posterior esquintero. La fachada del inmueble cuenta con dos vanos de acceso y uno de ventana, los tres son de forma superior en arco de medio punto y constan de molduras que conforman un marco de realce, sus carpinterías son metálicas. La fachada es rematada por una cornisa denticular y un muro de ático compuesto por un frontón en arco de medio punto, goterón de remate y pináculo central. Su cubierta es inclinada hacia el patio lateral y conserva teja de barro en el parte original.

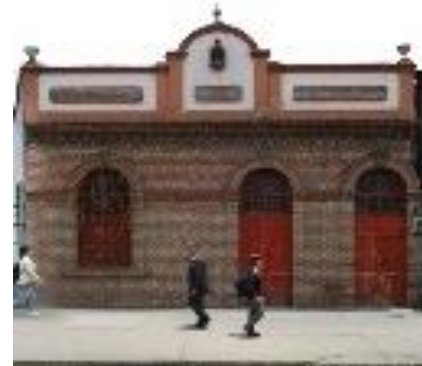
Fachada Oriente

Valor estético: De acuerdo con lo descrito y su valor histórico, la lectura del inmueble es difusa debido a las múltiples modificaciones que ha tenido. Es característica su distribución en torno a un patio lateral, y su construcción con cubierta en teja de barro. La fachada, correspondiente a un periodo histórico posterior, se integra a la imagen histórica del sector.
