FICHA DE INVENTARIO Y VALORACIÓN DE BIENES CULTURALES INMUEBLES

1. DENOMINACIÓN				
1.1. Nombre del Bien	Escuela Nacional de Comercio	1.2. Otros nombres	N.A.	
1.3. Pertenece a valoración colectiva	No	1.4. Nombre	N.A.

3.3. Nomenclatura	KR 3 ESTE 9 77	3.4. Nomenclatura antigua	N.A.	
3.5. Barrio	Egipto	3.6. Código Barrio	003105	
3.7. Dentro de sector urbano histórico	Si	3.8. Nombre sector urbano	Sector Urbano Antiguo

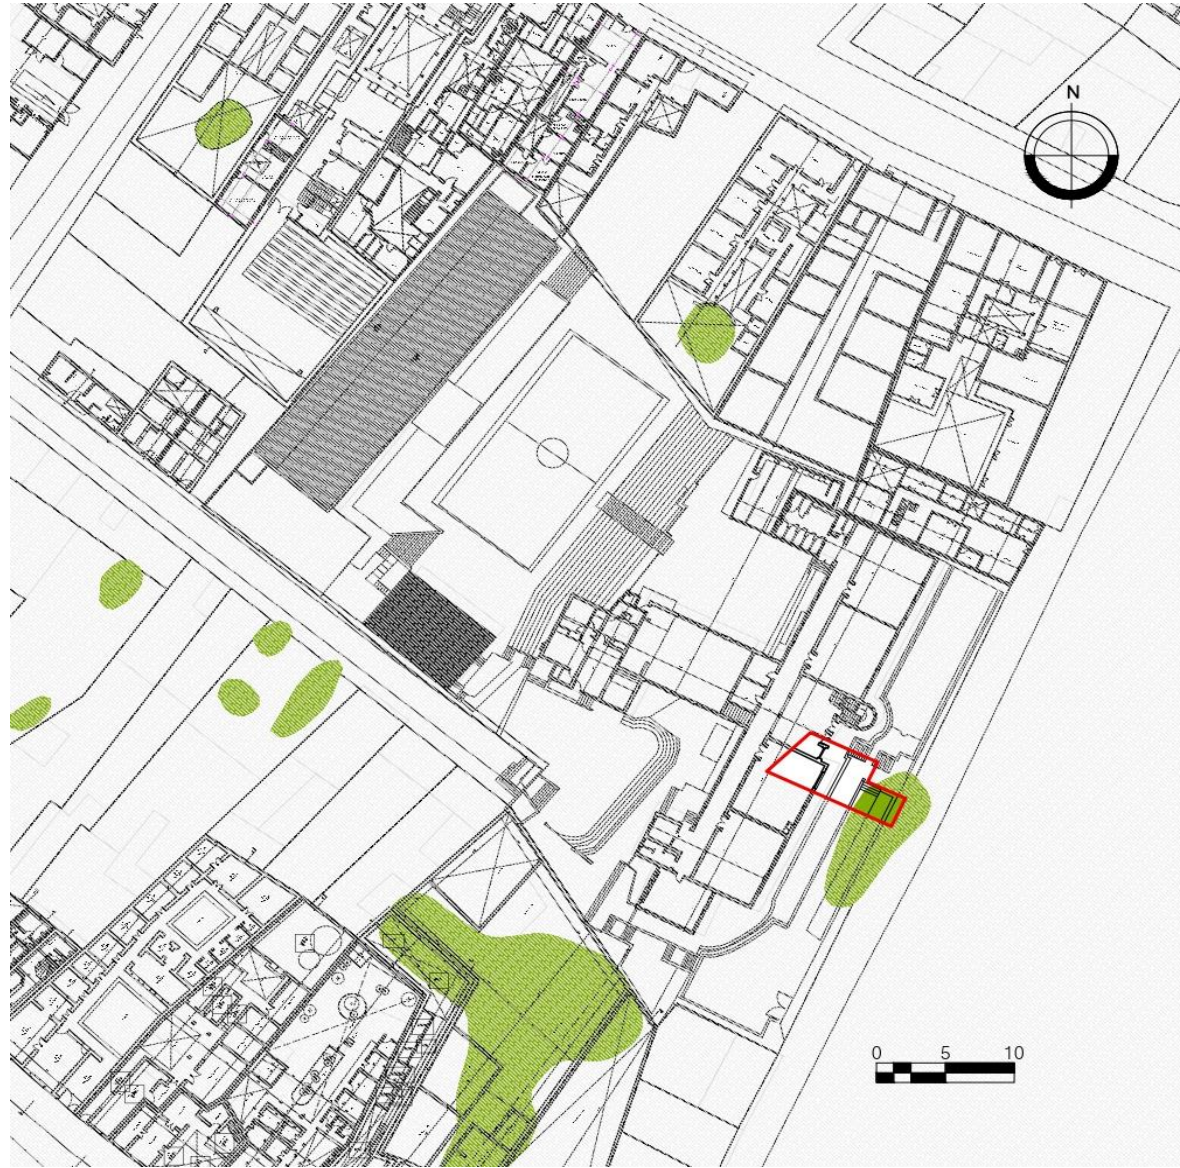
Planta primer piso

Conjunto de inmuebles de dos pisos de altura máxima, implantados de manera aislada en un predio medianero de forma irregular, cuyas dimensiones son frente de 60 m y fondo de 80 m, logrando una proporción de 1 a 1.3 veces aproximadamente, con frente sobre la Carrera 3 Este; en revisión documental, se habla de un área de 4124 m2. La ocupación del predio se realiza a partir de un volumen principal exento que corresponde a la construcción del periodo de la transición, con dos pisos de altura y organizado a partir de un pabellón al cual se le adosa un segundo de manera perpendicular. En él se localizan algunas aulas y toda la zona administrativa de la institución educativa. Hacia el costado occidental del predio, se encuentra un segundo edificio procedente del periodo contemporáneo que corresponde a una barra de aulas; entre ambos volúmenes se localiza una cancha multifuncional. La fachada del inmueble original, se estructura a partir de un cuerpo de un piso sobre el cual se localiza un grupo de ventanas rectangulares a cada costado, en la parte central se encuentra un volumen cilíndrico que sobresale. Toda la fachada se remata por una cubierta en teja de barro, con alero y canales de aguas lluvias y bajantes metálicas. El sistema estructural responde a muros de carga en ladrillo cocido, sus acabados y carpinterías son metálicas y en madera y su cubierta es a varias aguas en teja de barro.

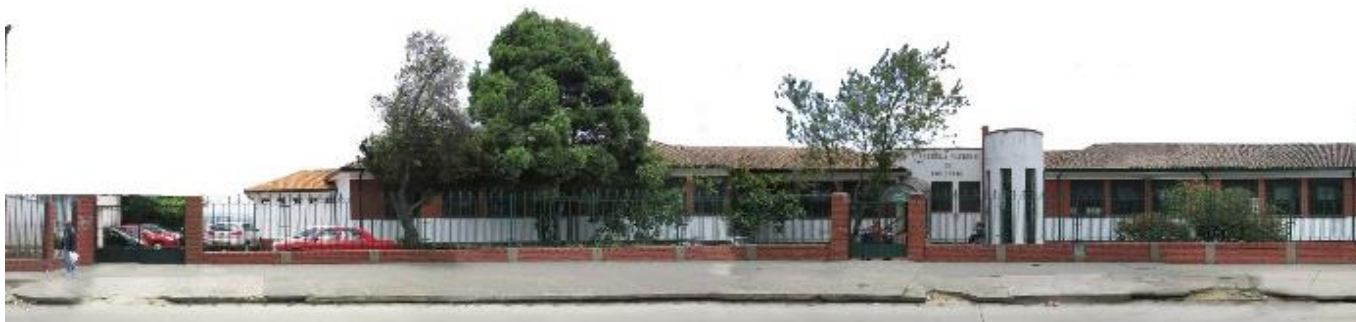
Fachada Oriente

Valor estético: De acuerdo con lo descrito y su valor histórico, el inmueble puede leerse de manera integral, ya que se conserva la construcción original. Es característica su distribución de pabellones exentos con énfasis en la horizontalidad, y su construcción en muros de carga en mampostería con cubierta en teja de barro. La fachada igualmente representa las tendencias estilísticas de la época, en las que se incluye el ladrillo a la vista y una geometría clara.

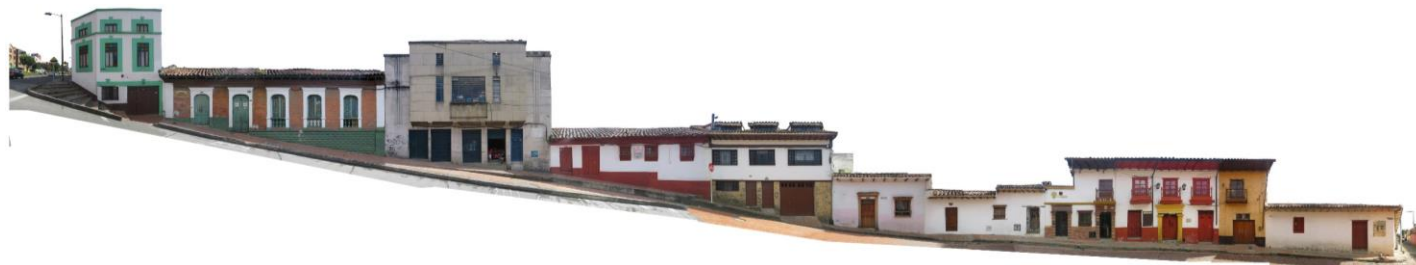
18.1 NORTE

CALLE 10

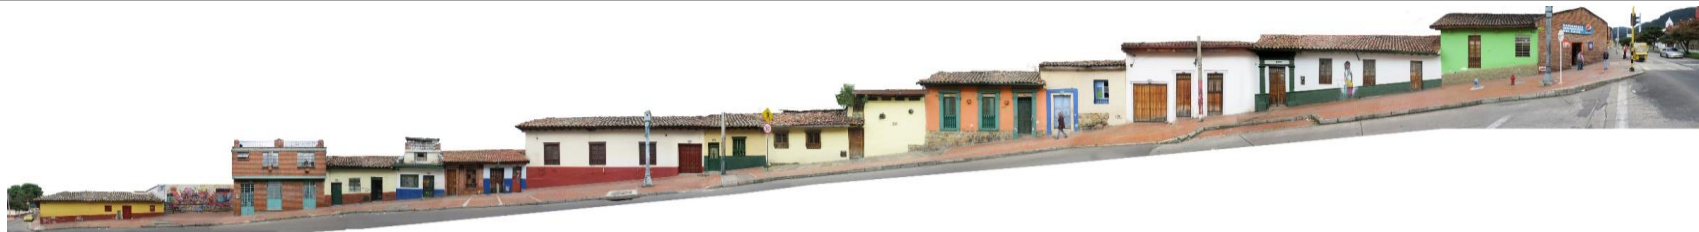
18.3 SUR

CALLE 9
