FICHA DE INVENTARIO Y VALORACIÓN DE BIENES CULTURALES INMUEBLES

1. DENOMINACIÓN				
1.1. Nombre del Bien	CL 10 47	1.2. Otros nombres	N.A.	
1.3. Pertenece a valoración colectiva	No	1.4. Nombre	N.A.	
2. CLASIFICACIÓN TIPOLOGICA

3. LOCALIZACIÓN				
3.1. Departamento	Bogotá	3.2. Municipio	Bogotá D.C.	
3.3. Nomenclatura	CL 10 47	3.4. Nomenclatura antigua	N.A.	
3.5. Barrio	Egipto	3.6. Código Barrio	003105

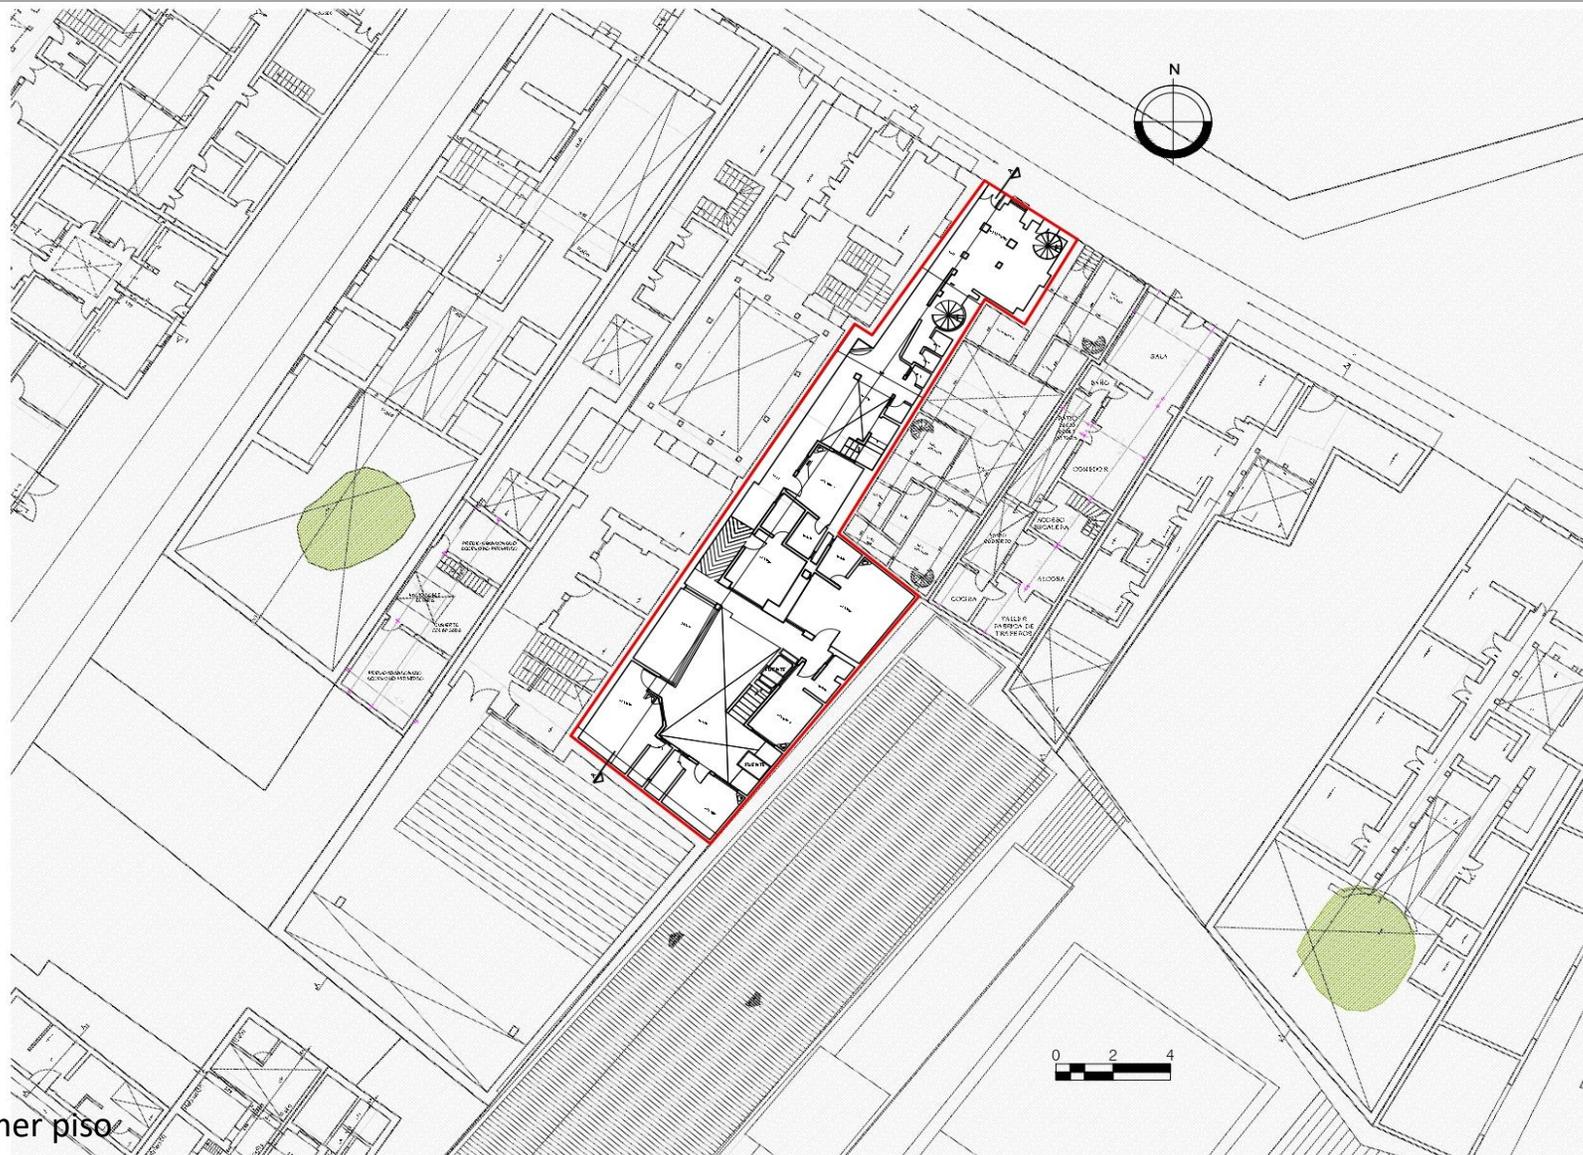
Planta primer piso

Inmueble de dos pisos y altillo paramentado en un predio medianero con forma irregular, cuyas dimensiones son: 5,9 m de frente por 37,99 m de fondo, logrando una proporción de 1 a 6.43 veces aproximadamente. Hace parte de una unidad arquitectónica conformada por los predios 036, 037, 053 y 057, la ocupación de los predios se realiza mediante un volumen con patio central principal, dos patios centrales al lado oriente, un patio lateral y un área en abandono al lado occidente, y un solar con una carpa usada como escenario. El predio 057, localizado al lado oriente, cuenta con un acceso independiente que comunica de manera longitudinal con dos patios. El acceso principal de la unidad es a través del predio 037, colindante al lado occidente, este cuenta con un zaguán central que comunica con el patio central principal y posteriormente una circulación lleva al solar. La fachada del conjunto consta de 2 pisos con vanos verticales, zócalo revocado y remate en alero de madera sobre canes. El primer piso cuenta con 5 vanos de acceso, algunos de ellos con modificaciones en sus dimensiones y 3 de ellos con portada en ladrillo, y dos vanos de ventana, uno al lado oriente y otro sobre el acceso del lado occidente. En segundo piso cuenta con 5 vanos de puerta ventana con balcones de tribuna y marco de madera. El lado oriente de la fachada con dos vanos de acceso, uno de ventana y un balcón, hace referencia al predio 057. El sistema estructural son muros de carga en ladrillo y cubierta a 2 aguas en teja de barro.

18. PLANIMETRÍA (PLANTA ARQUITECTÓNICA)

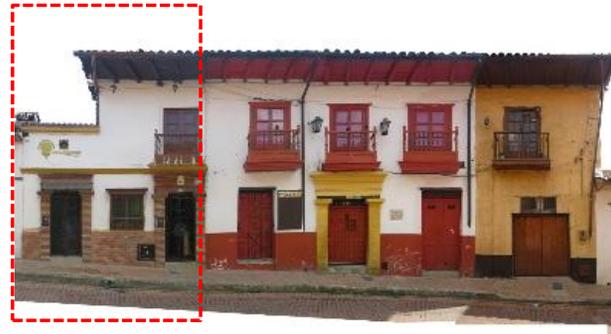
Fachada Norte

Valor estético: De acuerdo con lo descrito y su valor histórico, la unidad arquitectónica puede leerse de forma integral a pesar de sus subdivisiones y modificaciones. Es representativo del periodo republicano, de acuerdo con su tipología, lenguaje arquitectónico y sistema constructivo. Se inserta armónicamente en el perfil urbano gracias a su altura y elementos constitutivos de fachada, entre los que destacan sus tribunas con carpinterías de madera en segundo piso y la portada principal de acceso sobre el eje central de la composición.
