**FICHA DE INVENTARIO Y VALORACIÓN DE BIENES
CULTURALES INMUEBLES**
USO EXCLUSIVO DEL MINISTERIO DE CULTURA

1.1. Nombre del Bien	KR 2 ESTE 7 27	1.2. Otros nombres	N.A.
1.3. Pertenece a valoración colectiva	No	1.4. Nombre	N.A.

3.1. Departamento	Bogotá	3.2. Municipio	Bogotá D.C.
3.3. Nomenclatura	KR 2 ESTE 7 27	3.4. Nomenclatura antigua	CR 2 E No. 8-27
3.5. Barrio	Egipto	3.6. Código Barrio	003105
3.7. Dentro de sector urbano histórico	Si	3.8. Nombre sector urbano	Sector Urbano Antiguo
3.9. No. de manzana	014	3.10. No. de predio	001
3.11. CHIP	AAA0030LHUH	3.12. Localidad	Candelaria
3.13. Dentro de perímetro urbano	Si	3.14. UPZ	94
3.15. Nombre UPZ	Candelaria

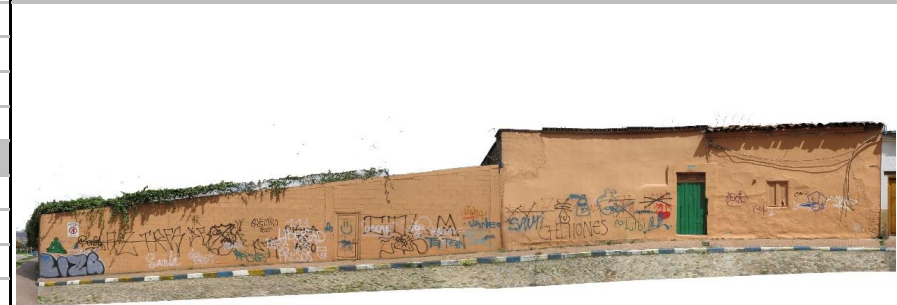
9. FOTOGRAFÍA DEL INMUEBLE

Inmueble de 1 piso, paramentado en un predio esquinero con forma irregular, cuyas dimensiones son: frente de 14.39 m y fondo de 30.40 m, logrando una proporción de 1 a 2.1 veces aproximadamente, con frentes sobre la calle 7 y carrera 2 Este. La ocupación del predio se realiza a través de un volumen de patio central con solar lateral, el cual es utilizado como huerta. Su uso actual es residencial. Desde la carrera 2 Este, se accede a la edificación. La fachada en general es de 1 cuerpo con un precario alero de cubierta en el costado norte. Consta de 1 vano de acceso principal y 1 vano de una pequeña ventana lateral. La fachada sobre el área de la huerta consta de muro en piedra, adobe y ladrillos a la vista en su costado oriental desde el predio vecino, la fachada sobre la carrera 2da esta pañetada y pintada. El sistema estructural es de muros de carga en adobe y ladrillo y cubierta a 1 agua en las 4 crujías con estructura en madera. La carpintería es de madera en la ventana de fachada, y metálica en la puerta.

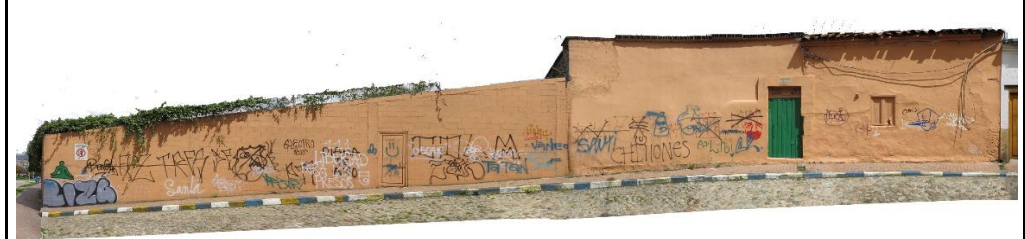
Fachada Oriental

Valor estético: de acuerdo con lo descrito y su valoración histórica, el inmueble puede leerse de forma integral a pesar de sus modificaciones e intervenciones. Conserva el paramento y la altura de los inmuebles del perfil urbano, permitiendo la conformación de una imagen homogénea. Su repertorio formal está caracterizado por la simplicidad en sus elementos básicos de fachada.
