USO EXCLUSIVO DEL MINISTERIO DE CULTURA		INMUEBLE No	MZ	014
Código Nacional		Hoja 1	PR	009

1. DENOMINACIÓN				
1.1. Nombre del Bien	CL 9 61	1.2. Otros nombres	N.A.	
1.3. Pertenece a valoración colectiva	No	1.4. Nombre	N.A.	
2. CLASIFICACIÓN TIPOLÓGICA

3. LOCALIZACIÓN				
3.1. Departamento	Bogotá	3.2. Municipio	Bogotá D.C.	
3.3. Nomenclatura	CL 9 61	3.4. Nomenclatura antigua	N.A.	
3.5. Barrio	Egipto	3.6. Código Barrio	003105

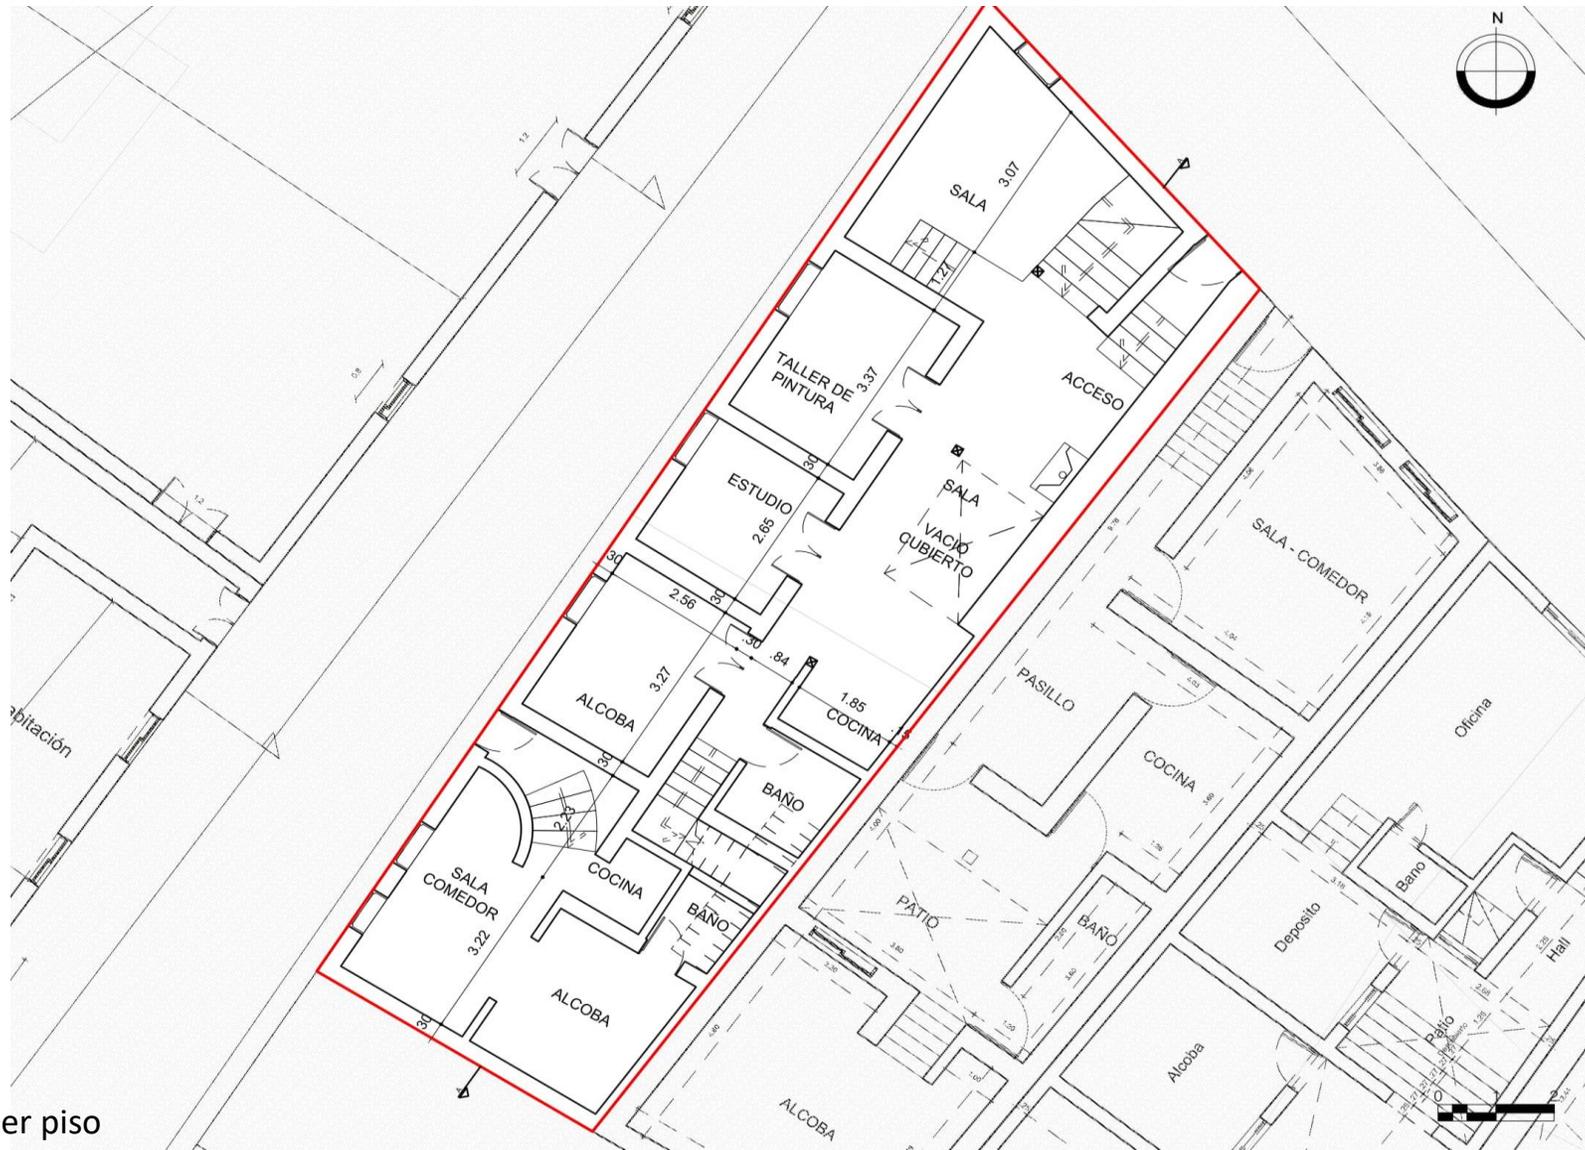
18. PLANIMETRÍA (PLANTA ARQUITECTÓNICA)

Inmueble de 2 pisos paramentado en un predio esquinero con forma irregular, cuyas dimensiones son: frente de 7.1 m y fondo de 21.3 m, logrando una proporción de 1 a 3 veces aproximadamente, con frentes sobre la calle 9 y la carrera 1. La ocupación del predio se realiza a través de un volumen compacto con patio lateral cubierto. Desde la calle 9, se accede a la edificación a través de un único vano de acceso peatonal a través de un zaguán con escaleras de ascenso que conduce a patio lateral cubierto, con un corredor interior que conecta con una escalera: el primer piso consta de un zaguán, un parqueadero, un estudio, un taller, 2 alcobas, una cocina y servicios; el segundo piso alberga habitaciones y servicios. Las fachadas constan de un nivel con zócalo en piedra a la vista, vanos de acento vertical y remate de alero de caja. La fachada por la calle 9 consta de un vano de acceso peatonal, un vano de acceso vehicular con dintel de madera a la vista y un vano de ventana de caja superior con reja tipo pecho de paloma; la fachada por la carrera 1 consta en el primer piso de 5 vanos de ventana de dimensiones variadas con reja sobrepuesta y un vano de puerta con un escalón de acceso; mientras que en el segundo piso consta de 3 vanos de ventana con reja sobrepuesta. El sistema estructural es de muros de carga en ladrillo con revestimiento de pañete y pintura, cubierta a 2 aguas en teja de barro con estructura en madera. Zócalo en piedra, carpintería de madera y metal, pisos en tablón de arcilla y pies derechos de madera sobre bases en piedra.

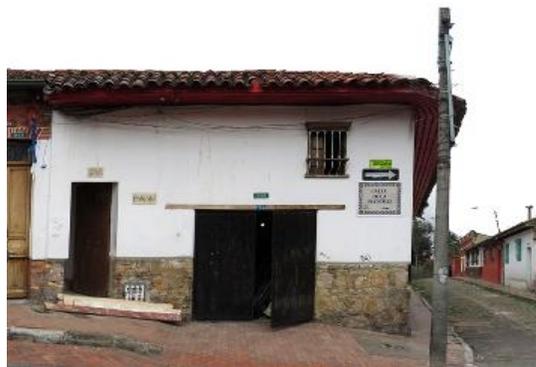
Fachada Norte

Valor estético: De acuerdo con lo descrito y su valoración histórica, el inmueble puede leerse de forma integral a pesar de sus modificaciones e intervenciones. Es representativo del periodo Republicano de principios del siglo XX y de la consolidación urbana de la época con remanentes del trazado tradicional. Su repertorio formal está caracterizado por elementos ornamentales de fachada como remate de alero de caja, zócalo, carpintería de madera y cubierta en teja de barro.
