FICHA DE INVENTARIO Y VALORACIÓN DE BIENES CULTURALES INMUEBLES
USO EXCLUSIVO DEL MINISTERIO DE CULTURA

1.1. Nombre del Bien	CL 9 51	1.2. Otros nombres	N.A.
1.3. Pertenece a valoración colectiva	No	1.4. Nombre	N.A.

3.1. Departamento	Bogotá	3.2. Municipio	Bogotá D.C.
3.3. Nomenclatura	CL 9 51	3.4. Nomenclatura antigua	N.A.
3.5. Barrio	Egipto	3.6. Código Barrio	003105
3.7. Dentro de sector urbano histórico	Si	3.8. Nombre sector urbano	Sector Urbano Antiguo
3.9. No. de manzana	014	3.10. No. de predio	010
3.11. CHIP	AAA0030LJFZ	3.12. Localidad	Candelaria
3.13. Dentro de perímetro urbano	Si	3.14. UPZ	94
3.15. Nombre UPZ	Candelaria

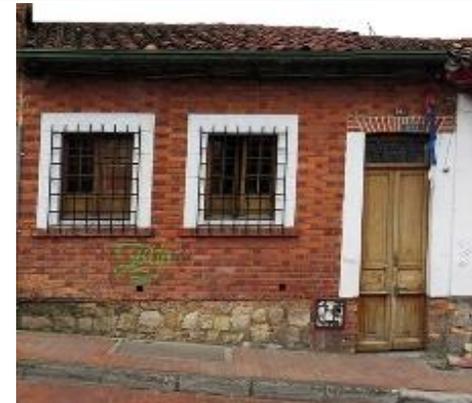
9. FOTOGRAFÍA DEL INMUEBLE

Inmueble de un piso paramentado en un predio esquinero con forma irregular, cuyas dimensiones son: frente de 6.08 m y fondo de 19.30 m, logrando una proporción de 1 a 3.2 veces aproximadamente, con frente sobre la Calle 9. La ocupación del predio se realiza a través de 2 volúmenes compactos separados por un patio central. Se ingresa a través de un único vano de acceso lateral a través de un zaguán con escaleras de ascenso al patio. La fachada consta de un nivel en ladrillo a la vista, zócalo en piedra de sobrecimiento; un vano de acceso y 2 vanos de ventana con reja metálica, alfajía en ladrillo recta y remate de alero de caja sobre canes de madera a la vista. El sistema estructural es de muros de carga en ladrillo a la vista en la fachada y con revestimiento de pañete y pintura al interior, cubierta a 2 aguas en teja de barro en el área conservada y teja plástica translúcida sobre el patio, apoyada en una estructura en madera. Carpintería de madera en puertas y ventanas; carpintería metálica en las rejas de fachada.

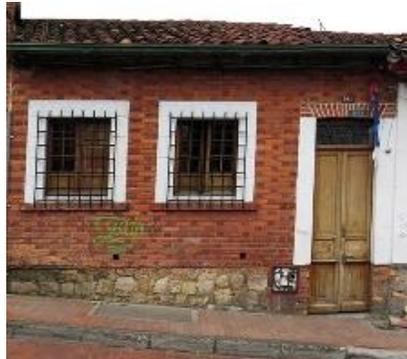
Fachada Norte

Valor estético: De acuerdo con lo descrito y su valoración histórica, el inmueble puede leerse de forma integral y es representativo del periodo Republicano de principios del siglo XX, así como de la consolidación urbana de la época con remanentes del trazado tradicional. Su repertorio formal está caracterizado por elementos ornamentales de fachada como remate de alero de caja, zócalo en piedra, carpintería de madera y cubierta en teja de barro.
