FICHA DE INVENTARIO Y VALORACIÓN DE BIENES CULTURALES INMUEBLES
USO EXCLUSIVO DEL MINISTERIO DE CULTURA

INMUEBLE No MZ 015

Hoja 1 PR 008

1.1. Nombre del Bien	CL 9 2 25 ESTE	1.2. Otros nombres	N.A.
1.3. Pertenece a valoración colectiva	No	1.4. Nombre	N.A.

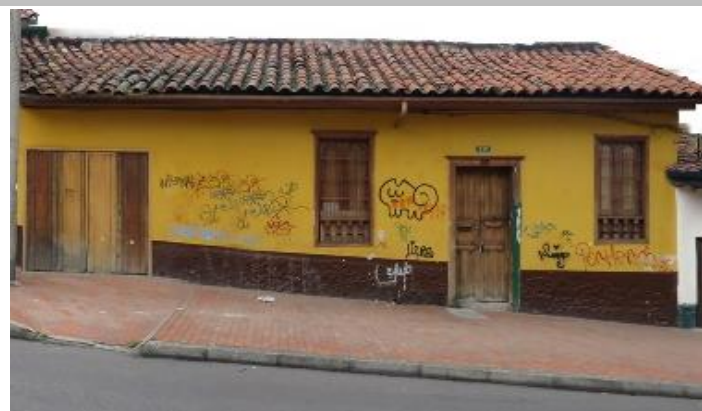
9. FOTOGRAFÍA DEL INMUEBLE

14. DESCRIPCIÓN
Inmueble de un piso paramentado en un predio medianero con forma irregular, cuyas dimensiones son: frente de 12.6 m y fondo de 17.79 m, logrando una proporción de 1 a 1.4 veces aproximadamente, con frente sobre la Calle 9. La ocupación del predio se realiza a través de dos volúmenes: uno con patio central y otro con patio lateral en la parte posterior y solar. Se ingresa a través de dos accesos: un acceso central principal que entrega a un zaguán, este a su vez remata en una galería abierta con pies derechos entorno a un patio central, alrededor del cual se organizan los espacios; en uno de sus costados se desprende una circulación transversal central con crujías de espacios en ambos costados. El otro acceso lateral comunica con un espacio libre de garaje frontal. El primer piso consta de un zaguán, 2 patios, un solar, una sala, un garaje, 2 depósitos, 5 habitaciones, una cocina, un comedor y una zona de lavandería. La fachada se paramenta y consta de un nivel con remate de alero de caja y zócalo de pintura, dos vanos de ventanas tipo tribuna con balastradas torneadas y rejas; y dos vanos de acceso con carpintería en madera. El sistema estructural es de muros de carga en adobe y ladrillo con revestimiento de pañete y pintura, cubierta a dos aguas con estructura en madera y teja de barro.

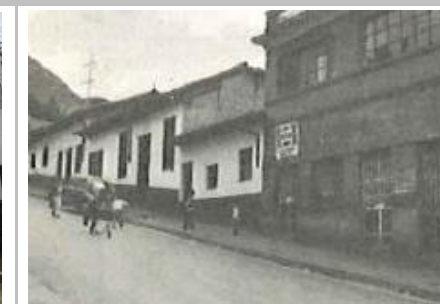
11. FOTOGRAFÍA ANTIGUA

17. RESEÑA HISTÓRICA
Inmueble construido en las primeras décadas del siglo XX, correspondiente al periodo Republicano. Destinado para vivienda, en la actualidad mantiene su uso. Es propiedad de David Soto Uribe. No se conocen datos de autor, diseñador o constructor. Según la revisión de las aerofotografías históricas, se identifica que en el año de 1936 habían dos volúmenes: uno con patio central; otro con patio lateral en la parte posterior y solar, los cuales se conservan hasta la actualidad. Se evidencian algunas modificaciones en la fachada, consistentes en la apertura de un vano de acceso vehicular de mayores dimensiones. No se conocen datos de solicitudes de intervención ni de antecedentes de archivo.
