FICHA DE INVENTARIO Y VALORACIÓN DE BIENES CULTURALES INMUEBLES

1.1. Nombre del Bien	CL 10 9 A 30	1.2. Otros nombres	N.A.
1.3. Pertenece a valoración colectiva	No	1.4. Nombre	N.A.

3.1. Departamento	Bogotá	3.2. Municipio	Bogotá D.C.
3.3. Nomenclatura	CL 10 9 A 30	3.4. Nomenclatura antigua	CL 10 No. 9-90/92/94
3.5. Barrio	Centro Admin.	3.6. Código Barrio	003106
3.7. Dentro de sector urbano histórico	Si	3.8. Nombre sector urbano	Sector Urbano Antiguo
3.9. No. de manzana	001	3.10. No. de predio	005
3.11. CHIP	Varios	3.12. Localidad	Candelaria
3.13. Dentro de perímetro urbano	Si	3.14. UPZ	94
3.15. Nombre UPZ	Candelaria

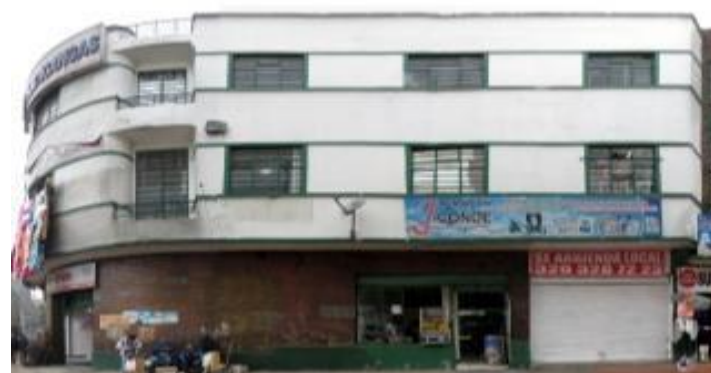
9. FOTOGRAFÍA DEL INMUEBLE

13.7. Teléfono	No documentado			3124685972							
13.8. Correo electrónico	No documentado			No documentado							
14. DESCRIPCIÓN						17. RESEÑA HISTÓRICA					
<p>Inmueble de 3 pisos paramentado en un predio esquinero con forma rectangular y chaflán curvo en esquina, cuyas dimensiones son: frente de 23 m y fondo de 20 m, logrando una proporción de 1 a 1.1 veces aproximadamente, con frentes sobre la Carrera 9A y calle 10. La ocupación del predio se realiza a través de un volumen compacto de apartamentos, con patio central. Desde la Cl 10 se accede a la edificación a través de 5 accesos (incluida la esquina curva) que entregan a espacios independientes, con relación directa desde la calle, por la Kr 9 se accede al inmueble por 3 accesos, 2 de ellos con acceso independientes, el acceso principal entrega a un vestíbulo con escalera con circulación interna, con un espacio central en el que ahora existe una bodega junto a un patio cubierto y servicios, pero sin comunicación con los locales alrededor. Se deduce que al segundo piso se accede desde el espacio central. La fachada consta de 1 basamento y cuerpo alto; está resuelta en 2 planos, uno del paramento y otro sobresaliente en los pisos 2° y 3° a lo largo de las fachadas. El basamento está compuesto de muros en ladrillo; cuenta con 9 accesos y vanos tipo vitrinas, sin correspondencia alguna con los ejes de vanos en pisos superiores. El cuerpo alto está estructurado en 10 ejes de ventanas y 1 una franja vertical vidriada en modulo del paramento. El remate de la edificación lo conforma un antepecho que cierra la cubierta plana transitable. El sistema estructural es de pórticos y placas macizas de concreto, con cerramiento y revestimiento en ladrillo con pañete y pintura. Todos los vanos cuentan con carpinterías metálicas, vidriadas en las ventanas, al igual que las barandas en balcones, que también son metálicas. Las escaleras del acceso son en concreto y las demás, en madera; el segundo piso cuenta con un mezzanine en madera en el espacio central. El piso tiene recubrimiento en tablón de gres y baldosa cerámica industrial.</p>						<p>Inmueble construido a mediados del siglo XX, en una manzana procedente durante el período colonial, correspondiente al periodo de Transición, denota una influencia del lenguaje del Art Déco. Destinado para vivienda multifamiliar, en la actualidad tiene uso comercial de escala urbana con bodegas en pisos segundos y terceros pisos. En la actualidad es una propiedad horizontal y no se conocen datos de autor, diseñador y/o constructor. En aerofotografías históricas no se perciben cambios tipológicos relevantes desde su construcción, ni se evidencian alteraciones en fachada más allá de posibles modificaciones en vanos originales de acceso, o la posible alteración de la relación de espacios en primer piso. No se conocen datos de solicitudes de intervención ni de antecedentes de archivo.</p>

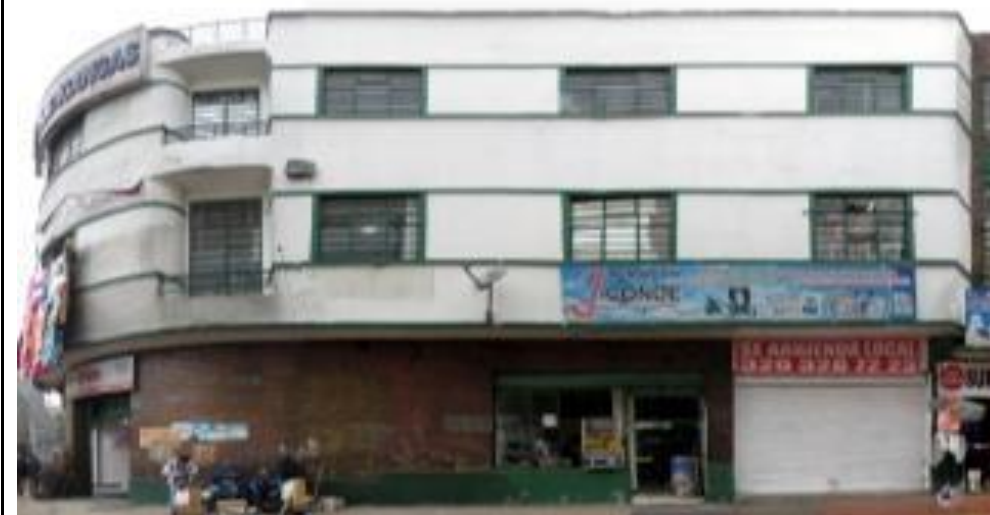
Fachada Sur

Valor estético: De acuerdo con lo descrito y su valoración histórica, el inmueble puede leerse de forma integral a pesar de sus modificaciones, es una edificación representativa de las experimentaciones formales del período de transición y de la influencia del lenguaje del Art Déco, evidente en el tratamiento de formas geométricas sencillas con remate plano y líneas aerodinámicas marcando la horizontalidad. En fachada resalta un chaflán curvo enfatizado por retrocesos en los vanos adyacentes, conformando balcones con barandas metálicas a la manera de las estructuras navales. Se observan modificaciones en vanos de acceso y relación espacial, sin que esto desdibuje el diseño original de fachada.
